2007年能登半島地震災害調査速報会  
(東京大学生産技術研究所, 2007年4月24日)

# 平成19年(2007年)能登半島地震 —地盤液状化—

福井工業高等専門学校 吉田雅穂  
金沢大学大学院 宮島昌克

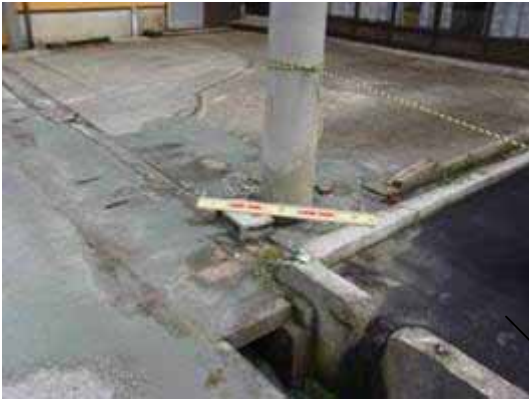
電柱基礎地盤からの噴砂

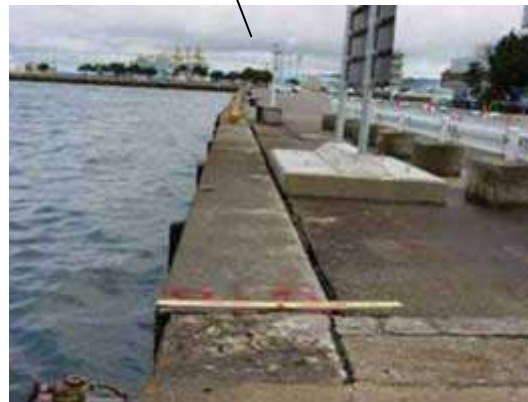
岸壁のはらみ出し
