### 5.1 上下水道・ガス系の被害

# 水道施設の被害

神戸大学大学院工学研究科  
鋤田 泰子

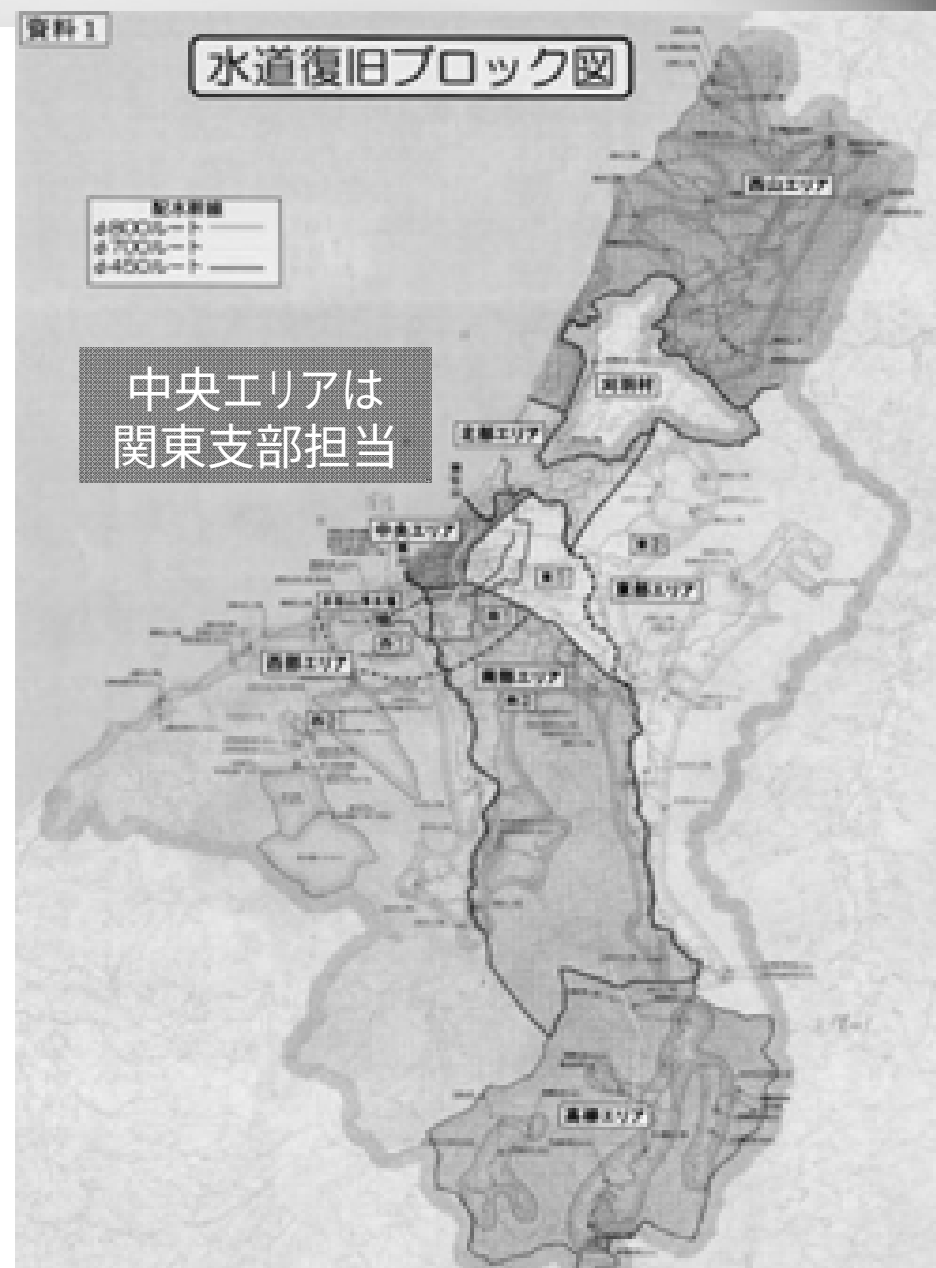
# 柏崎市の水道復旧戦略

- ▶ 幹線φ800ルートの被害大  
→ 北部エリアへの給水遅れる
- ▶ (株)リケンへはφ800ルートの代わりに、φ450ルートから給水
- ▶ 復旧の困難な地区は仮設配管

市内を6大ブロック(9小ブロック)に分割し、赤坂山浄水場より順次復旧

幹線ルートをブロックごとに通水確認

目視・音聴による漏水調査

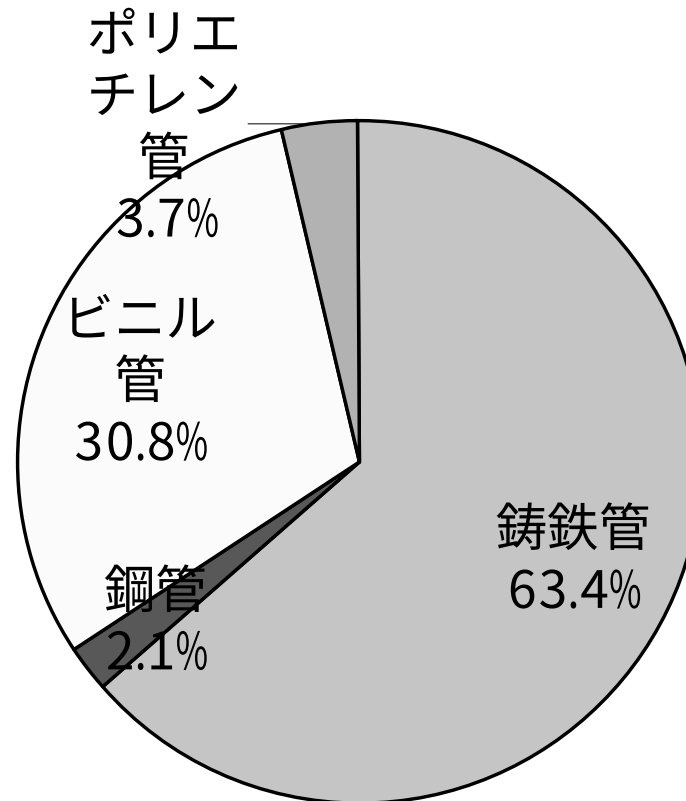
# 柏崎市の管路

柏崎・西山地区  
823.3km

経年管CIPの更新事業がH10から進められており、DIP耐震継手NS形が採用。  
えんま通りでは管路更新により耐震管が埋設されており被害はなし。  
現在の耐震管率14.4%    全国の基幹配水管耐震化率 14%

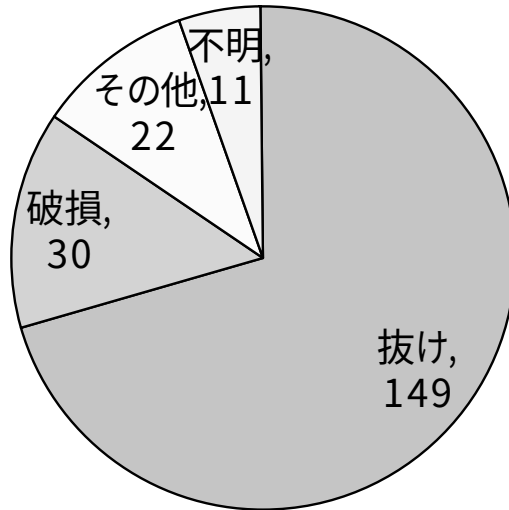
DIP (一部、CIP含む)

| 管種 | 被害件数 | 延長(km) | 被害率(件/km) |
| DIP | 212 | 522.1 | 0.41 |

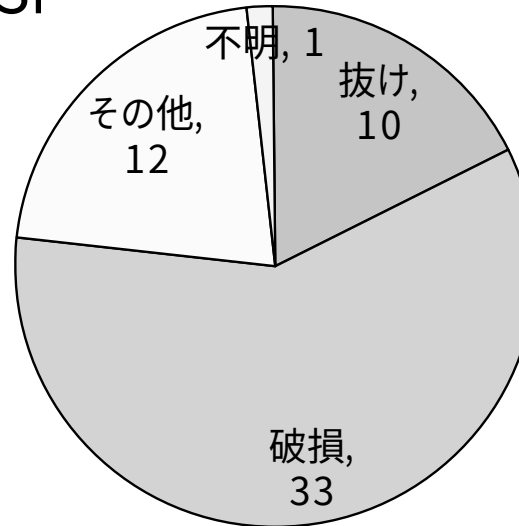
| 管種 | 被害件数 | 延長(km) | 被害率(件/km) |
|---|---|---|---|
| SP | 56 | 17.4 | 3.22 |

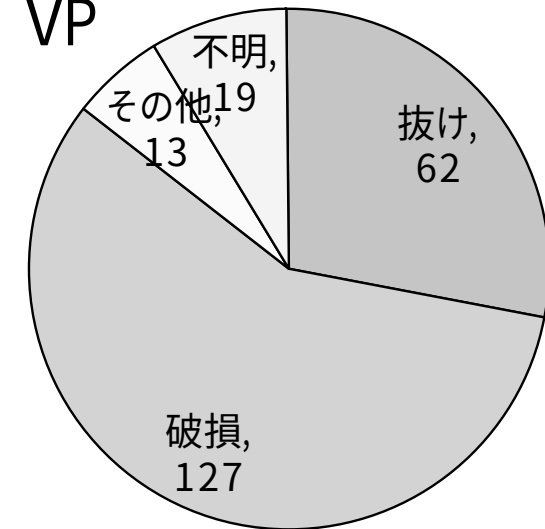
| 管種 | 被害件数 | 延長(km) | 被害率(件/km) |
|---|---|---|---|
| VP | 221 | 253.7 | 0.87 |
