## 5. 建築物の被害

### 5. 1 建築物被害調査の概要

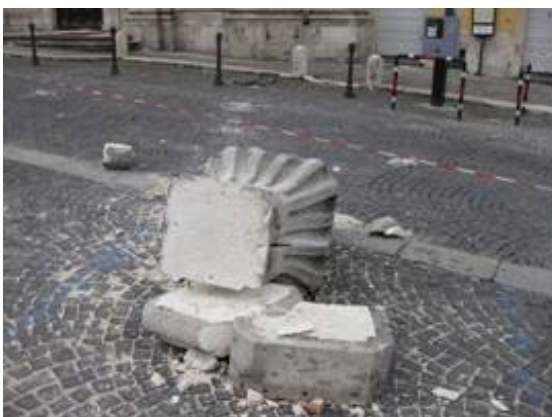
写真-21 教会の落下物

広場に面する建物では、教会ドームの崩壊が見られたが（写真-19～写真-22）、その他の建物については仕上げ材の剥落程度であり、建物に近づかなければ被害の確認はできない。

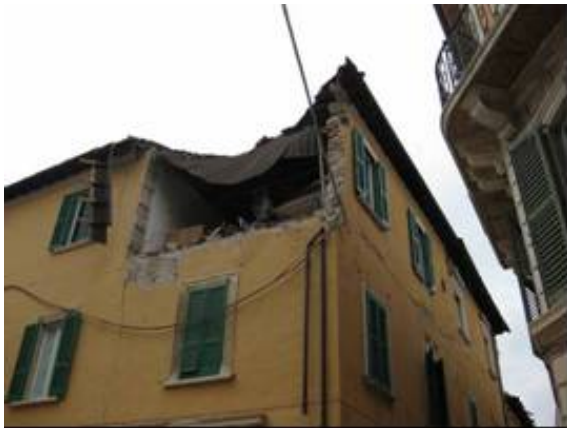
被害としては、主に組積壁のせん断破壊や表面仕上げの剥落が生じており、上部の組積壁が面外方向へ崩壊している建物も散見された。

写真-31 組積造 3 階部分の外壁が崩落

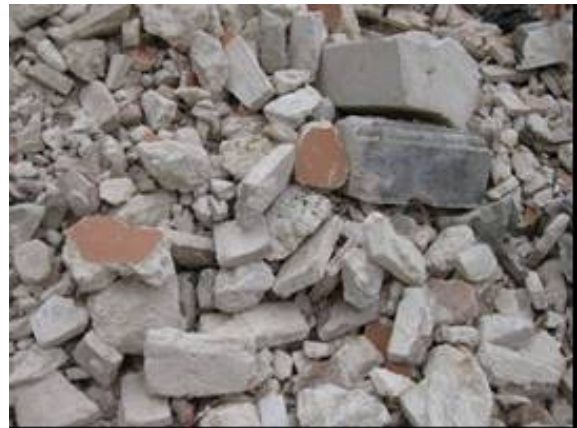
写真-32 崩壊した組積材と仕上の残骸

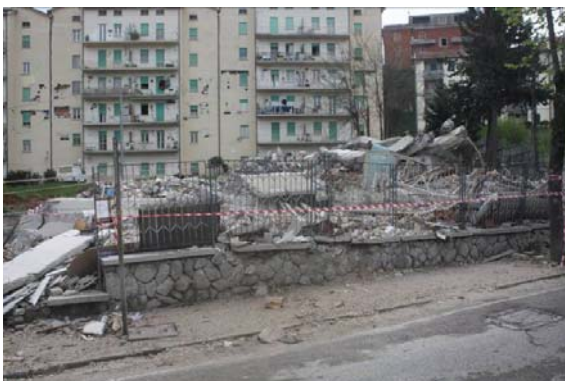
写真-55 倒壊した建物(1)

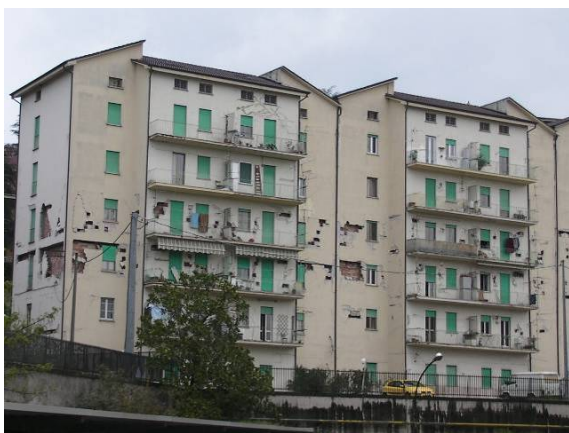
被害の特徴は、仕上げ材の剥落が大半の建物に見られることである。URM壁の崩落(写真-65)も見られるもののRC躯体部の損傷は少なく、躯体のコンクリートの剥落、柱のせん断破壊等はごくわずかである。中層建物においては、中間階の被害(写真-65～写真-67)が目立つ。これは上層の柱断面を小さくしていること、上層になるほど加速度が大きくなりURM面外方向に壁が崩れやすいことなどに起因すると考えられる。

写真-67 3階、4階での被害が目立つ(5)

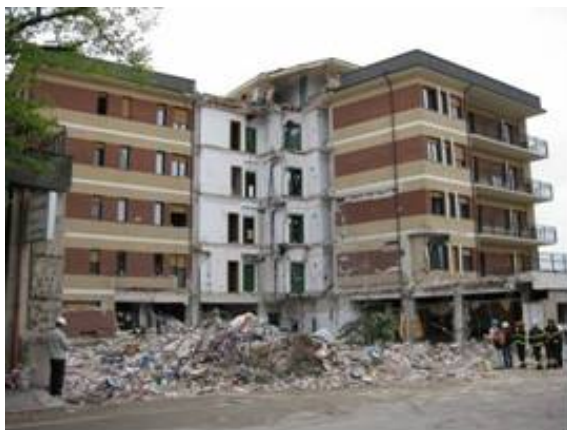
同じく9月20日通りに面し、上述の建物群から500mほど離れた位置にある5階建ての古い学生寮が崩壊し、8人の犠牲者が出た。通りの裏側に増築され、階段によって3棟が連結されている(図-12)。増築された建物からは連結梁の主筋が露出し、崩壊した残骸から梁主筋は $\phi 10$ 、あばら筋は $\phi 6@250$ 、スラブ筋は $\phi 4\text{mm}$ が用いられていたことが分かった。鉄筋のかぶりは殆ど無く、壊れていない部材のコンクリート表面からあばら筋ピッチを確認することができ、主筋が露出しているものや、腐食が進行しているものも見られた(写真-69～写真-74)。

写真-69 学生寮の崩壊

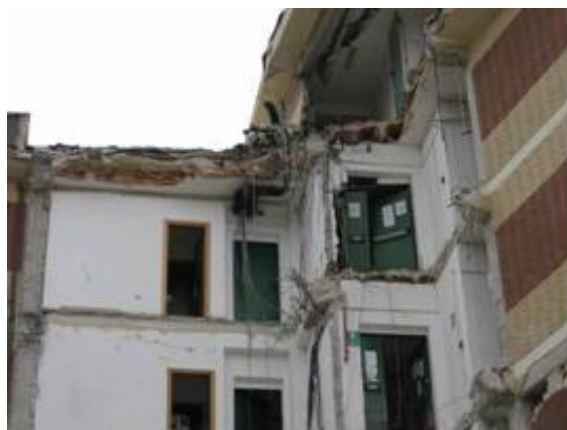
写真-70 増築部分の梁鉄筋が露出

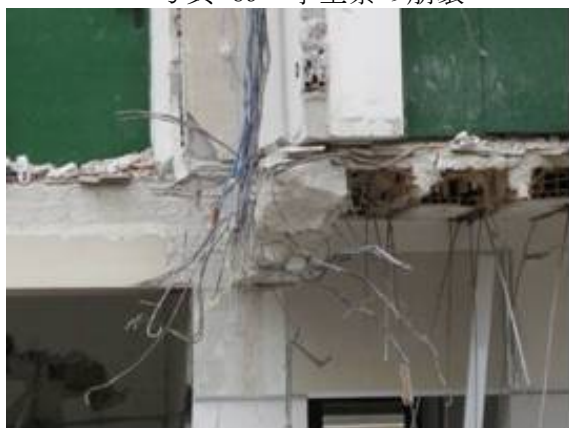
写真-71 2階梁とスラブ

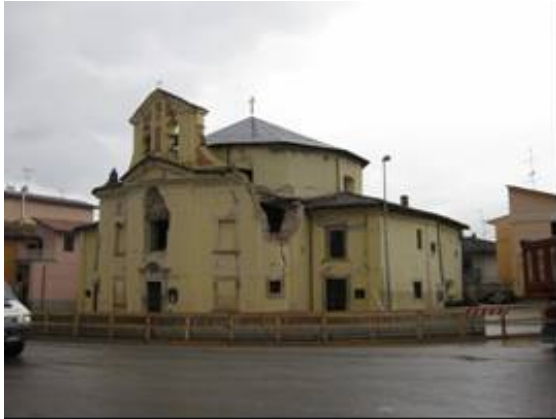
写真-89 教会の組積壁の崩落

パガニカおよびテンペラはラクイラ市街地から北東に位置する集落で、無補強組積造の被害に加えて、オクレやオンナではあまり見られなかった RC 住宅の被害も徐々に見られるようになった（写真-89～写真-94）。RC 住宅では、隅柱の柱頭に曲げひび割れ、接合部にせん断ひび割れが生じ、かぶりの薄さから付着ひび割れも散見された。2 階の組積壁において隅角部が欠損あるいは化粧モルタルの剥落が多かったように思われる（写真-93）。
