## 6. 交通施設の被害

### 6. 1 被害の概要

### 6. 2 橋梁の被害

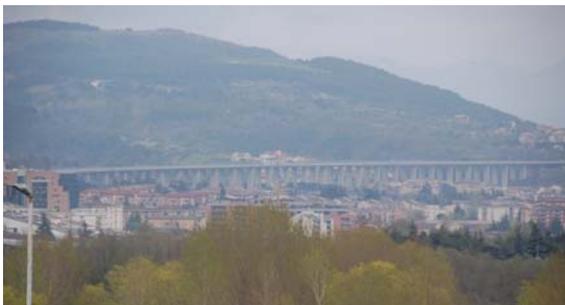
写真-149 ラクイラ市北部を横断する  
A24 の高架橋

ラクイラ市北部には、東西方向に高速道路（A24）が走っており、写真-149、写真-150に示すように、ほぼ高架構造となっている。支間長 36m 程度の PC 単純箱桁橋で、橋脚高さは場所により異なるが、11m～20m 程度である。高架橋では一部区間で写真-151に示すように、桁端で 200mm 程度の段差が生じていた。写真-152 は場所が不明であるが、桁端の段差のために損傷した救急車である。

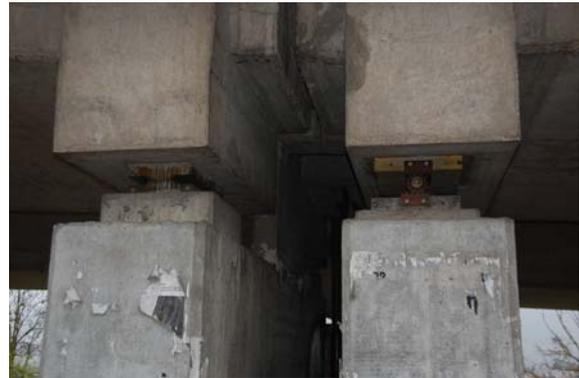
写真-154 桁端部における支持状態  
(左が固定支承で、右が可動支承)

写真-153 に示すように、本高架橋では多数の桁が橋軸方向に 200mm 程度残留変位を生じていた。直接、被災箇所の支承部を調査することはできなかったが、写真-154、写真-155 に示すように、近くの高架橋では鋼製固定支承及びローラー支承の他、積層ゴム支承も使用されていた。橋軸方向の桁の応答変位が大きかったため、鋼製固定支承及びローラー支承が逸脱し、路面に段差を生じたのではないかと推定される。

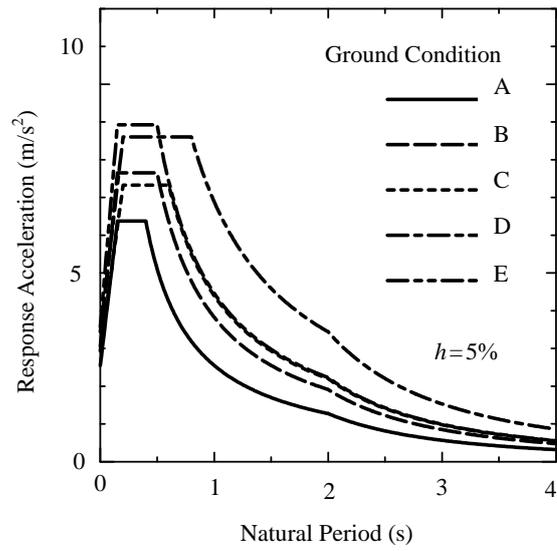
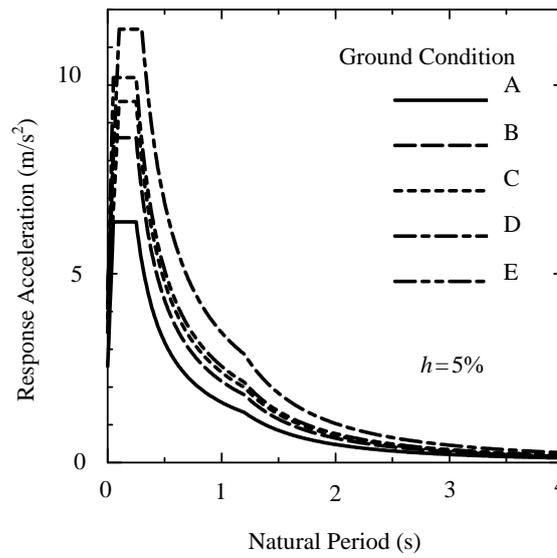
図-15 ラクイラ地域における設計加速度応答スペクトル (再現期間 475 年)

$a_{g,R}$  は 30 年~2475 年の 10 段階の再現期間に対して地域的に与えられている。たとえば、ラクイラ周辺では、475 年の再現期間に対応する  $a_{g,R}$  は 0.26g となる。

図-15 は再現期間を 475 年と見込んでラクイラ地区の設計加速度応答スペクトルを計算したものである。
