# 2009 年 4 月イタリア・ラクイラ地震 による被害報告の概要

平成 21 年 7 月  
(社) 土木学会、(社) 地盤工学会、  
(社) 日本建築学会、日本地震工学会

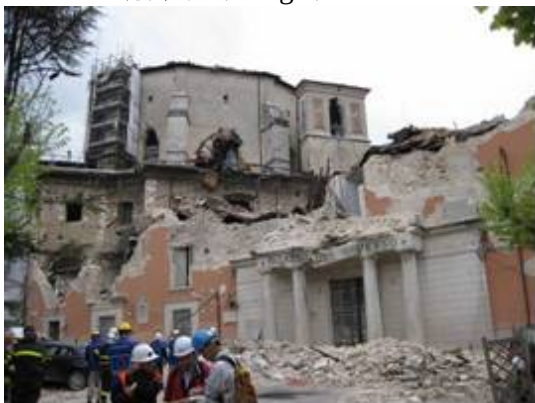
写真-35 組積造の 2 階部分が崩壊

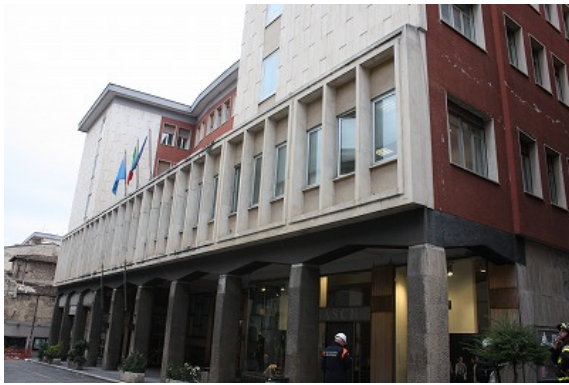
写真-39 1階部分がピロティ形式の建物(2)

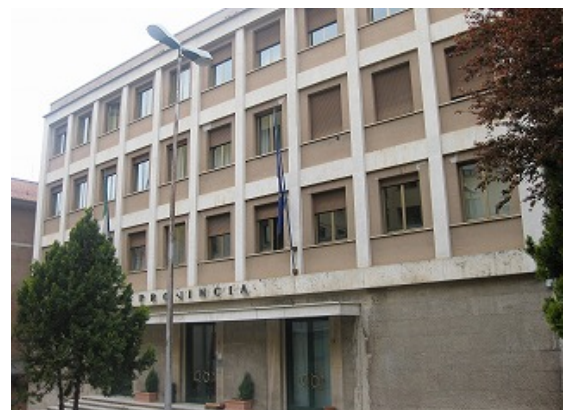
地区の性格上、建築物の全てが商業および行政関係の建物であり規模は比較的大きい。被害状況としては、倒壊、大破等の大きな損傷を受けたものはなかったが、一部の建物には、柱脚の損傷や梁接合部付近のせん断ひび割れ発生等がみられた。ただし、全般的にはブロックあるいは煉瓦とモルタル等で構成される壁の損傷やタイル、装飾物等の落下が目立った被害といえる（写真-37～写真-53）。比較的大型の建築物であること、また行政関係の建物である等の理由から、一般住宅に比べ比較的良好な施工がなされたと思われる（写真-54）。調査棟数が少ないことから被害率については言及しないが、移動中に観察した周辺の状況から判断してこの地区のRC造建築物構造体の被害率（小破以上）は大きくないと思われた。

写真-54 行政関係の建物 損傷なし(11)

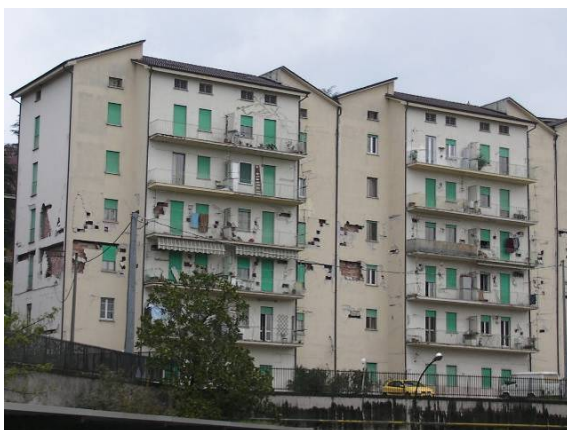
被害の特徴は、仕上げ材の剥落が大半の建物に見られることである。URM壁の崩落(写真-65)も見られるもののRC躯体部の損傷は少なく、躯体のコンクリートの剥落、柱のせん断破壊等はごくわずかである。中層建物においては、中間階の被害(写真-65～写真-67)が目立つ。これは上層の柱断面を小さくしていること、上層になるほど加速度が大きくなりURM面外方向に壁が崩れやすいことなどに起因すると考えられる。

写真-67 3階、4階での被害が目立つ(5)

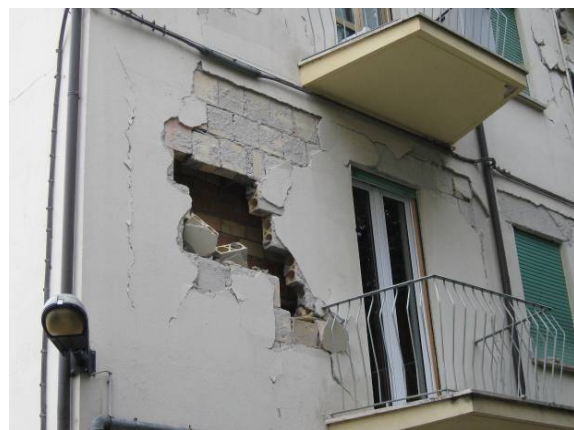
対象建物の構造形式は、RC+URM 壁：6 棟〔建物番号(1)～(5)、(7)〕、組積造：1 棟〔建物番号(6)〕であり、どちらも構造躯体は仕上げ材である化粧モルタルあるいはパネルに覆われている（写真-55～68）。建物の主な用途は住宅であるが、1 階部分が店舗やガレージとなっているものも見受けられる。用いられている煉瓦については、小型の一般的な煉瓦と空洞煉瓦（写真-56）が見られる。また、空洞煉瓦壁は重量の軽減と断熱層のために写真-68 に見られるように中空層を設けた 2 重壁構造である。RC 躯体の主筋は丸鋼でかぶり厚が小さい（写真-57）。

写真-68 空洞煉瓦壁を2重にして設置(5)

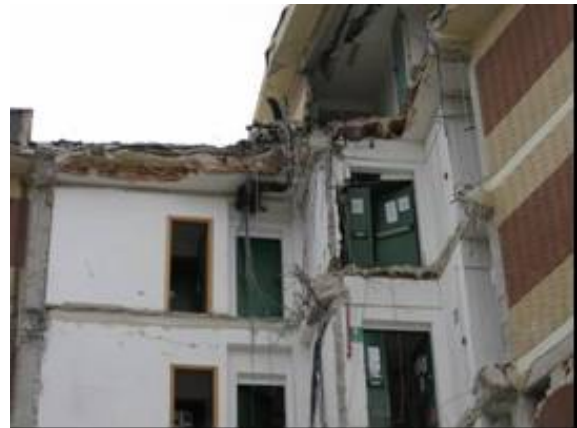
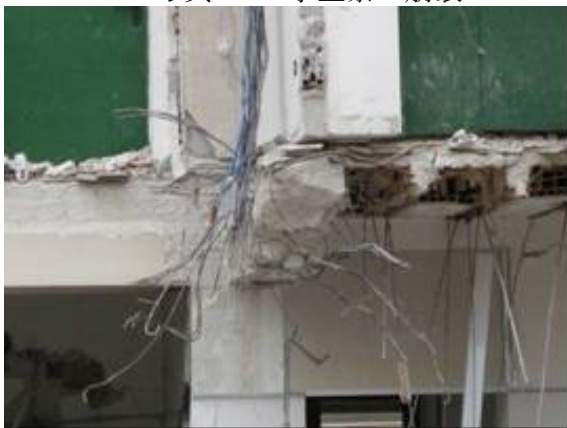
同じく9月20日通りに面し、上述の建物群から500mほど離れた位置にある5階建ての古い学生寮が崩壊し、8人の犠牲者が出た。通りの裏側に増築され、階段によって3棟が連結されている(図-12)。増築された建物からは連結梁の主筋が露出し、崩壊した残骸から梁主筋は $\phi 10$ 、あばら筋は $\phi 6@250$ 、スラブ筋は $\phi 4\text{mm}$ が用いられていたことが分かった。鉄筋のかぶりは殆ど無く、壊れていない部材のコンクリート表面からあばら筋ピッチを確認することができ、主筋が露出しているものや、腐食が進行しているものも見られた(写真-69～写真-74)。

写真-69 学生寮の崩壊

写真-70 増築部分の梁鉄筋が露出

写真-71 2階梁とスラブ

写真-72 4階連結梁主筋の露出と非連結の床

写真-73 穴あきレンガとRCから成るスラブ

写真-74 寮崩壊付近のRC部材の残骸

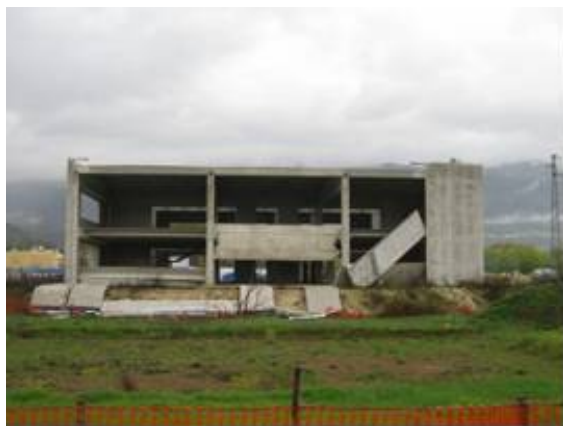
写真-85 建設中のPC造工場の被害

オンナは北東から南西方向に流れるアテルノ川（Aterno）の北側に位置する比較的小さな集落である。アテルノ川（写真-83、写真-84）はオンナ周辺で天井川になっており、堆積地盤上の集落であることが推察される。集落内の詳細調査はできなかったが、土を目地に用いた自然石の組積造建物に大きな被害が出ているようであった（写真-86、写真-87）。ただし、隣接する比較的新しい建物には殆ど被害が無いものもある（写真-88）。近隣のPC造工場建築の被害は建設中の1棟のみであり、周辺に複数ある同様の工場建築には外壁・床版が脱落する

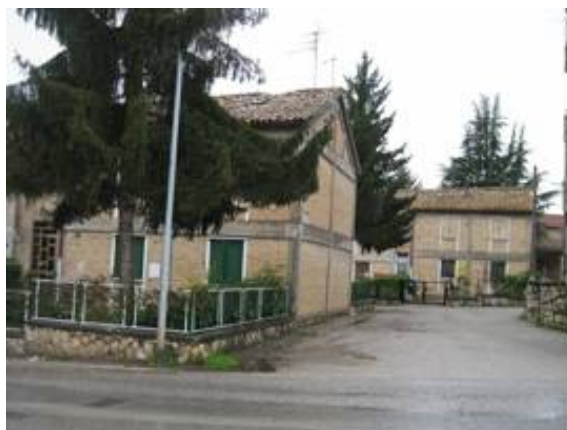
写真-96 低層RC造住宅

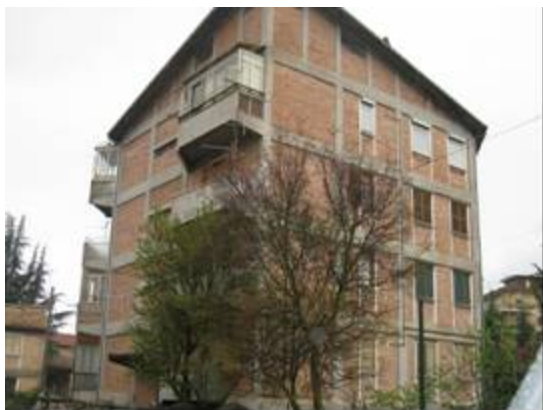
写真-99 4階建てRC造集合住宅

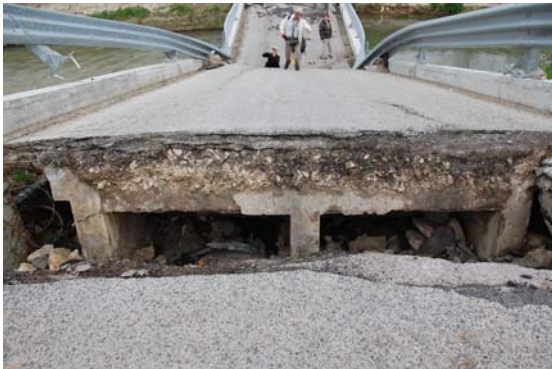
SR261 と Fossa 村を結ぶ道路がアテルノ川を横断する箇所に位置する橋長 35m の 3 径間連続 3 主桁 RC 橋が写真-131、写真-132 に示すように落橋した。幅員は約 5m、径間割は 10m+15m+10m である。写真-133 に示すように、主桁と剛結合された径 300mm の六角形状の RC パイルベント橋脚により支持されていたが、河面付近で橋脚が折損すると同時に主桁との剛結部が破断し、橋脚が外側にずれた結果、パンチングシエアによって床版を打ち抜き、写真-134 に示すように 4 基の橋脚頭部が床版上に現れた。橋脚は両側ともに堤体内ではなく、河川内に設置されていた。

写真-131 3径間連続橋の落橋 (Fossa 駅近く)

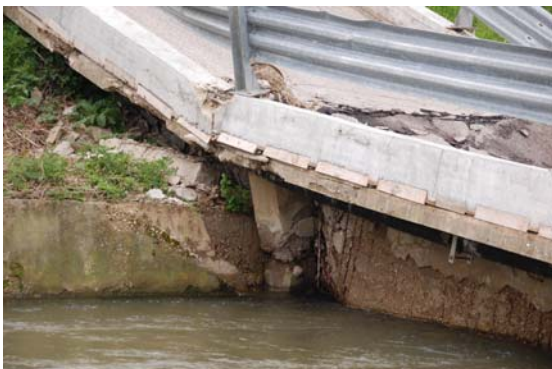
写真-133 パイルベント橋脚の損傷

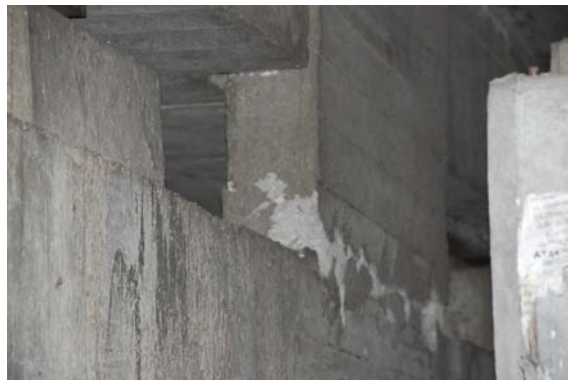
一部の橋脚では、写真-156 に示すように、基部においてかぶりコンクリートが剥落していた。橋脚としては、ほぼ降伏を上回る程度の状態に達していたのではないかと推定される。また、写真-157 はせん断キーの損傷である。

写真-157 せん断キーの損傷

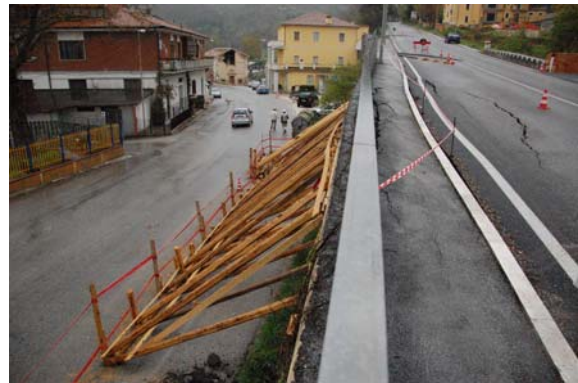
Aterno 川沿いの地域では、路面の沈下やクラックが各所で生じた。一例を挙げると、写真-147 に示した石造アーチ橋と近接した SS17 と SR615 の交差点近くにおいて、写真-158、写真-159 に示すように盛土の一部が最大 350mm 程度局所的に沈下し、擁壁の上部が折れ曲がり変形した。ただし、被災区間が完全に盛土されていたのか、部分的に盛土されていたかは今後の調査が必要である。変形による土圧に抵抗するために、木杭を支持とした斜め木張りが応急的に施工されていた。変形した側の斜線は規制し、残りの 1 車線を開放していたが、その側方には迂回用の新規盛土が施工され、2 車線として切りまわし開放できるようになっていた。木材を用いた緊急対応によって 1 車線通行規制しているが、緊急対応構造の安定性に関するモニタリングは実施されていなかった。

写真-159 沈下した路面
