令和 5 年 8 月台風第 7 号による 鳥取県佐治川周辺の豪雨災害とその状況

HEAVY RAIN DISASTER IN SAJIGAWA RIVER AREA IN TOTTORI PREFECTURE
CAUSED BY TYPHOON NO. 7 IN AUGUST 2023

三輪 浩¹・和田孝志¹

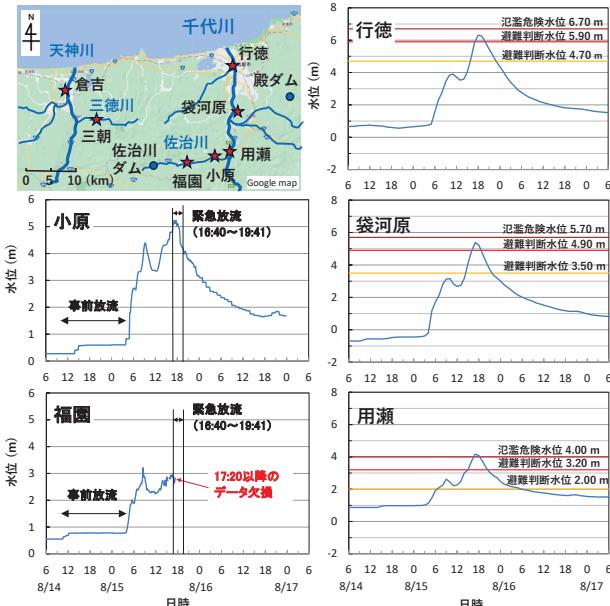
図-3 千代川および佐治川の各観測点の水位変化³⁾
(小原と福園は鳥取県河川課提供、地図はGoogle Maps⁴⁾に加筆)

千代川および佐治川の各観測点における水位の変化を図-3 に示す。佐治川については次節で詳述するが、8 月 15 日 8 時頃に事前放流分も含め福園で約 2.5 m, 小原で約 4 m の水位上昇が観測された。佐治川ダムでは 16:40 から約 3 時間にわたって緊急放流が実施されたが、小原はダム

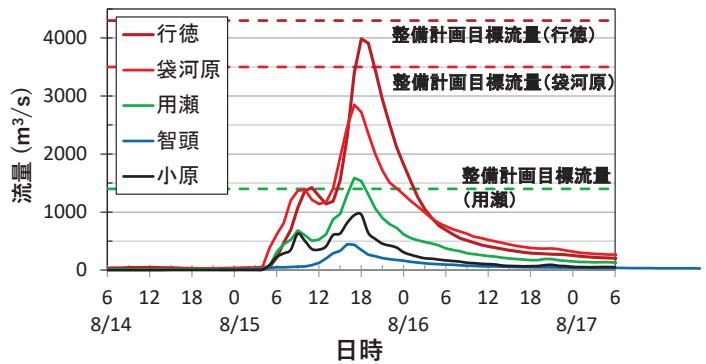
図-4 千代川および佐治川の各観測点の流量変化

から約 14 km 下流のため、水位に及ぼす緊急放流の影響は時間遅れを考慮して評価する必要がある。なお、福園では 17:20 のデータを最後に以降は欠損しており、現地の状況は不明である。千代川では、用瀬 (24 k) で 17:20 に最高水位 4.31 m を記録、1 時間以上にわたって氾濫危険水位を超過した。袋河原 (15 k) および行徳 (5.0 k) ではそれぞれ約 2 時間および約 3 時間にわたって避難判断水位を超過した。図-4 に H-Q 式（国土交通省鳥取河川国道事務所、鳥取県河川課提供）により算定した智頭を含む千代川の 4 地点および佐治川の小原における流量と、一部の観測点における整備計画目標流量を示している。ピーク流量は行徳、袋河原でそれぞれ約 4,000 m³/s と約 2,800 m³/s と推算され、いずれも整備計画目標流量 (4,300 m³/s, 3,500 m³/s) を下回った。一方、用瀬のピーク流量は約 1,600 m³/s であり、整備計画目標流量の 1,400 m³/s を約 200 m³/s 超過したと推察される。佐治川の小原のピーク流量は約 1,000 m³/s であり、智頭の流量が相対的に大きくなないことから、用瀬の流量増加の主要因は佐治川に依存したものであったことがわかる。なお、天神川水系三徳川の三朝ではピーク流量約 660 m³/s を記録し、整備計画目標流量 (600 m³/s) を上回る出水となっていたことが確認されている。

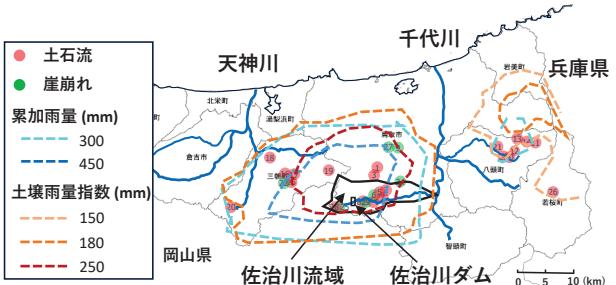
図-5 土砂災害の発生場所と累加雨量および土壤雨量係数分布
(鳥取県河川課提供資料⁵⁾に加筆)

台風第 7 号による豪雨は多くの斜面崩壊や土砂流出を発生させた⁵⁾。図-5 は土砂災害の発生場所（○印）と累加雨量（8 月 14 日 17 時 20 分～8 月 16 日 0 時）および土壤雨量指数（8 月 15 日 17:20 時点）の分布を示している。ただし、図中の土砂災害は鳥取県治山砂防課の把握分であり、

農林関係は含んでいない。同図より、土砂災害箇所は佐治川流域周辺および鳥取県東端部に集中していることがわかる。累加雨量分布と重ねると 300 mm 以上の領域内に土砂災害箇所の多くが含まれる。また、土壤雨量指数分布と重ねると佐治川流域周辺では 180 mm 以上、東端部では 150 mm 以上の領域内に集中していることがわかる。個々の災害については詳細な分析が必要であるが、上記の傾向は土砂災害の発生に対して累加雨量や土壤雨量指数の分布の把握が重要であることを示唆している。

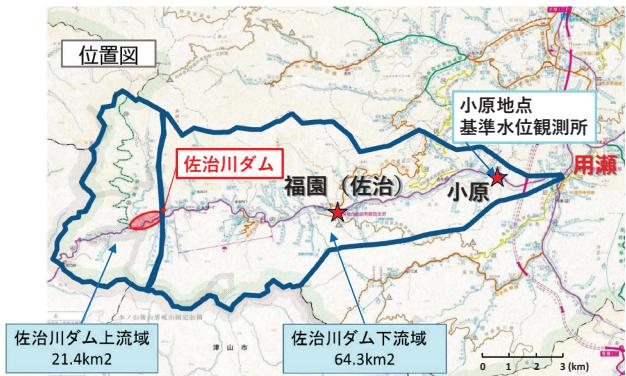
図-6 佐治川ダムとその流域
(鳥取県河川課提供資料⁵⁾に加筆)

m^3 の重力式コンクリートダムである。計画雨量は 262 mm/日 (年超過確率 1/50) であり、計画高水流量 $365 m^3/s$ の内、 $192 m^3/s$ をカットして $173 m^3/s$ に調節する。図-6 に佐治川ダムの位置とその流域を示す⁵⁾。佐治川の流域面積は 85.7 km² であるが、佐治川ダムの流域面積はその約 1/4 の 21.4 km² である。このことは、比流量がダムの上下流域で同じとすると、佐治川の流域末端では佐治川ダム流入量の約 4 倍の流量が流れることを意味する。

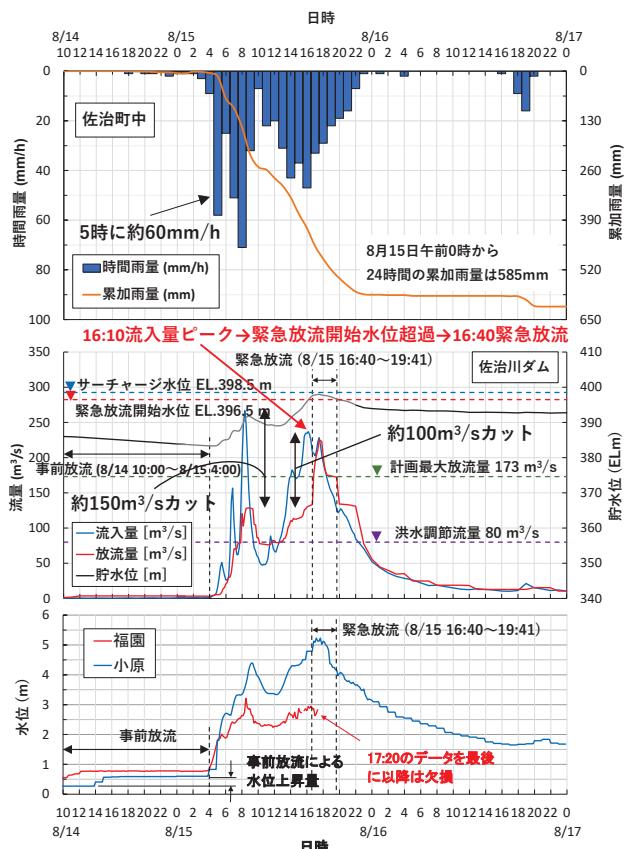
図-7 佐治川ダムの洪水調節と下流水位の変化

さて、佐治川ダムの洪水調節とそこから約 8 km 下流の福園および約 14 km 下流の小原における水位を図-7 に示す。佐治川ダム付近では、15 日 4 時頃より降雨が強くなり、5 時には約 60 mm/h を記録、その後 9 時頃まで 30~70 mm/h 前後の降雨が継続した。10 時頃には一旦 10 mm/h 以下になるが 11 時頃より再び 20~50 mm/h 程度の降雨が夜まで継続した。なお、台風の襲来に備え、佐治川ダムは事前放流により貯水位を約 2.6 m 低下 (洪水調節容量を約 11%，17.6 万 m^3 増加) させた。これにより、福園や小原の水位は約 0.3 m 上昇した。
