平成 19 年（2007 年）能登半島地震  
「斜面災害総合調査サブワーキンググループ」による  
能登半島地震調査 速報版

平成 19 年 4 月

土木学会および地盤工学会では合同で災害調査団（団長 宮島昌克 金沢大学教授）を現地に派遣し、現地調査および支援を開始した。土木学会・地盤工学委員会・斜面工学研究小委員会では、「斜面災害総合調査サブワーキンググループ」による能登半島地震調査を以下のとおり実施したので、ここに速報として報告する。

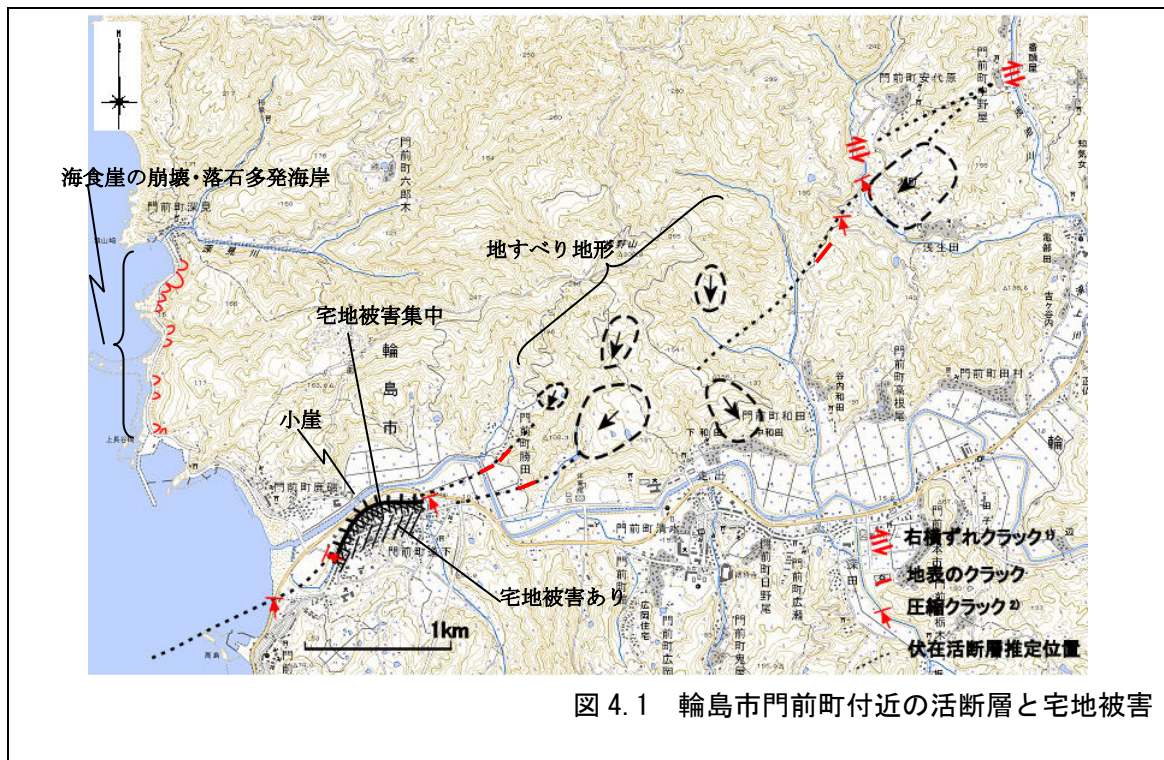
図4.1には、地震断層と関連した地表の変位と宅地の被害状況を示した。地震断層と関連した地表の変位である右横ずれクラックや圧縮クラックなどは直線状につながらないが、海域の活断層<sup>4)</sup>(図4.2参照<sup>5)</sup>)から東北東の延長に位置しており、この活断層の一部が陸域に達し図4.1に示した地表の変位を与えた可能性がある。

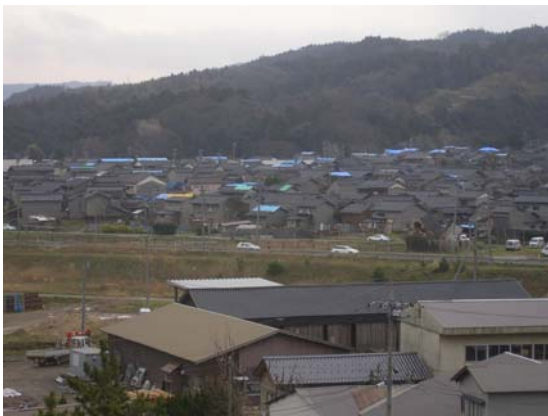
写真 4.1 宅地の地震被害が集中した門前町道下地区

今回、宅地の地震被害が集中した門前町道下地区は、鹿磯から黒島に至る海岸沿いの砂丘列の背後のおぼれ谷状の細長い沖積低地に位置している(写真4.1参照)。地盤は緩い砂質土から粘性土と推定されるが、圧縮クラック付近には高さ2~3mの小崖が東北東方向に連続している(写真4.2参照)。この小崖は、海岸に直交する方向の高まりで砂丘列とは考えにくく、これらが過去の地震活動の積み重ねにより形成された撓曲崖である可能性がある。今回の地震でもこの小崖沿いに宅地や構造物の被害が集中した(写真4.3、4.4参照)のは、地盤の液状化現象や側方流動に加えて小崖沿いで地表の変位や地震動がここに集中した可能性もある。

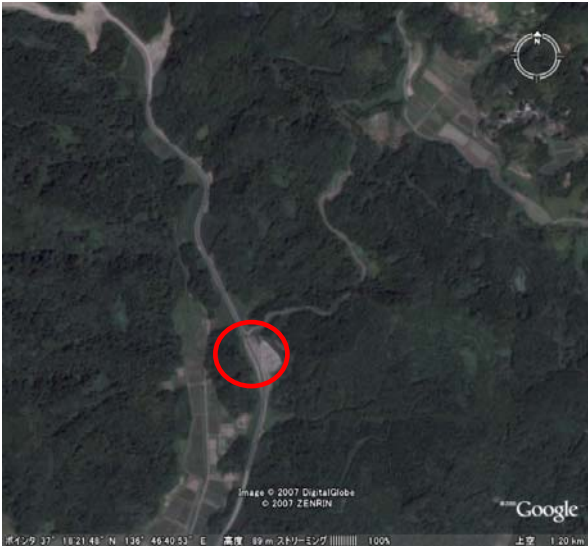
図 5-2-1 盛土付近

写真 5-2-20～写真 5-2-23 は、輪島市門前町谷内和田地区付近の谷部に盛土して新設された道路の路面に生じた亀裂状況である。写真 5-2-20 において向

したがって，この盛土は南北方向に強く加振された結果，山側から谷側に変形したため，前述した特徴をもつ亀裂が生じたのではないかと考えられる。

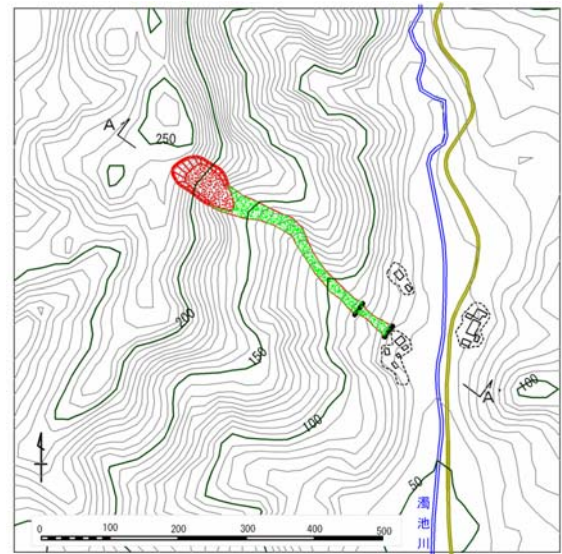
図 5.3.1 中野屋地区土石流発生地点の平面図

崩壊の滑落崖の上部 20m には、塊状で比較的硬質な凝灰岩が分布し、その下位はやや粗粒な風化した凝灰岩層で構成されている。崩壊面の傾斜角は約  $35^\circ$  であり、崩壊地直下は約  $20^\circ$  の傾斜となっている。その下流側はほぼ  $15^\circ$  程度の河床勾配となっている。

谷の右岸は竹林が広がり、地表水が崩積土砂に供給され伏流水化している。標高 150m 前後の緩斜面部は、耕作地として利用された形跡がある。左岸は、アスナロなどの針葉樹林となっている。

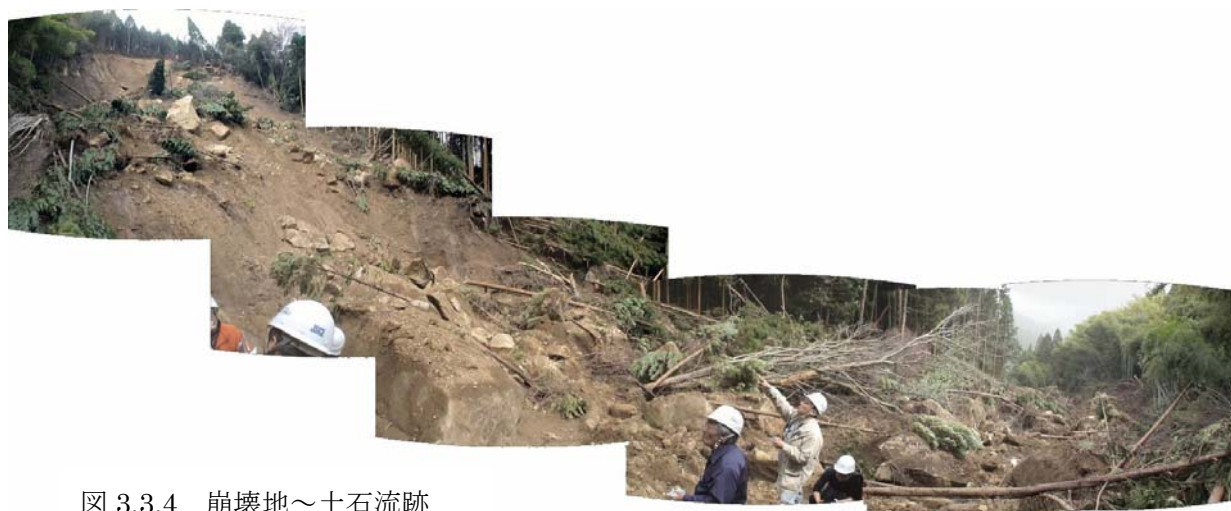
図 3.3.4 崩壊地～土石流跡

土石流が家の裏まで迫った A さんからの聞き取り調査から、この土石流は徐々に移動速度を減じながら約 3 日間にわたり動き続け、その後の降雨の際にも再び移動をしたと推定される。聞き取りの内容は以下の通りである。

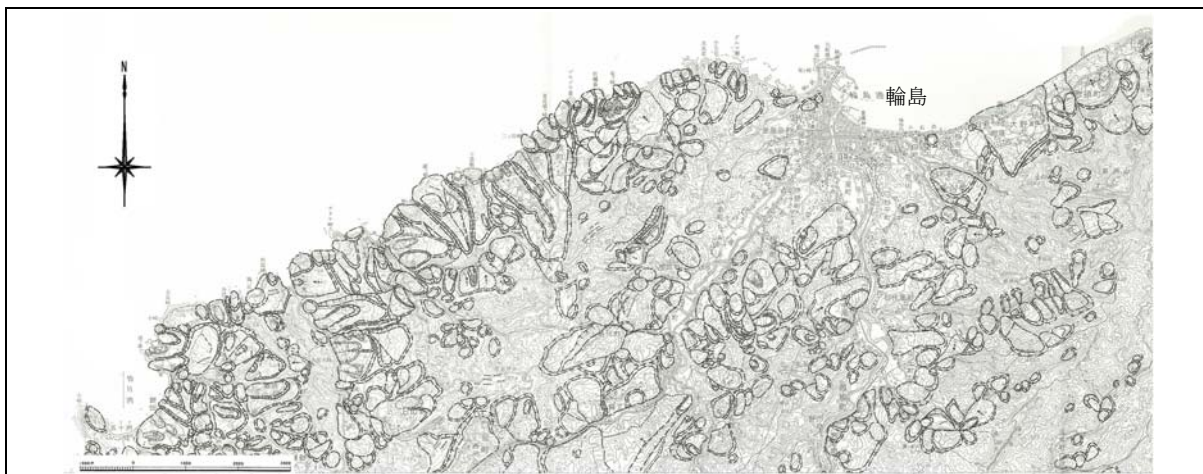
図 5.4.1 輪島付近の地すべり地形<sup>1)</sup>

今回の地震で被害が集中した能登半島北部には、図 5.4.1 に示したとおり多くの地すべり地形が認められる。これらの地すべりは、第三紀層地すべりと呼ばれる地すべりで、泥岩や凝灰岩などの地質的な弱層を形成しやすい地層をすべり面とした層理面沿いの流れ盤地すべりが多く、安山岩類が広く分布する調査地南側では、地すべり地形は少ない傾向がある。

堆積岩分布地域に多く認められるこれらの地すべりは、今回の地震では、地すべり地形に対応した部分での明瞭な変動は発生しなかった。写真 5.4.1 に示した輪島市白米町の有名な千枚田は地すべり地でもあるが、集水井などの地下水排除工が施工されていたこともあり、全く被害を受けていなかった。
