土木学会平成 18 年度全国大会  
研究討論会 研-19 資料

# 新潟県中越地震における「斜面複合災害」 —総合的斜面工学からの検討—

**地盤工学委員会**  
**斜面工学研究小委員会**

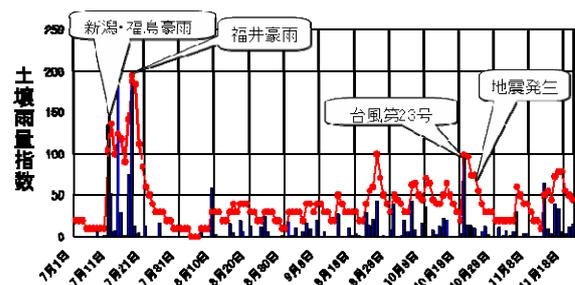
岡田によると、斜面崩壊の多さは図2-2のとおり、7月の新潟・福島豪雨の影響よりも8月中旬以降の断続的な雨、特に直前の10月20日の台風第23号による雨の影響があったと考えられる。なお、現地調査したルートと調査地点番号を図2-1に示した。

図2-2 指数値の時系列（山古志村） 棒グラフは日雨量

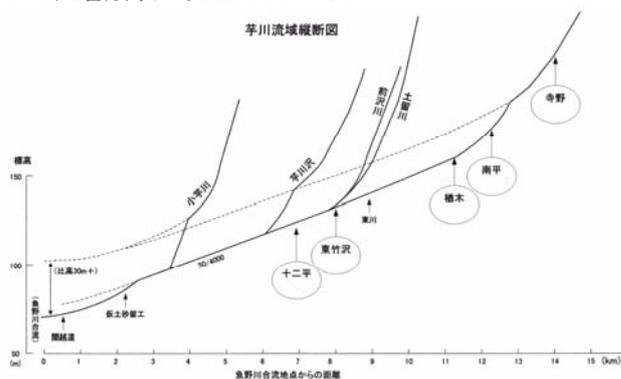
芋川の支川を含めた河床縦断面図によれば、崩壊土砂による河道閉塞のあった南平付近には河床の遷急点が存在し、上流からの河床の延長（点線）は支流の遷急点とも一致するレベルにあって、下流域に過去の河床を推定することができる。その延長は魚野川や信濃川の段丘面（約 1～2 万年前の更新世に形成）に連続するようである。したがって点線以下の現河床は過去の推定河床が浸食作用で削り込まれたものと考えられ、下流から中流域にかけて活発な浸食作用が及んでいることがわかる。

このような地形の形成状況から、下流域の斜面は新しい時代に浸食されて形成された急斜面が多く、中上流域の斜面は比較的古い時代に形成された斜面が多いものと思われる。地山の風化状況は前者の新しい浸食斜面で薄く、後者の古い時代に形成された斜面では比較的厚く分布する。以上のような風化状況を反映して斜面変動形態に違いがあらわれており、中上流域一帯や下流域の支川沿いではすべり面が深部に及ぶ大小の地すべりが発達し、下流部には主と

図 3-1 芋川の河床縦断と斜面変動の関係<sup>3)</sup>  
(地名○印は河道閉塞箇所)

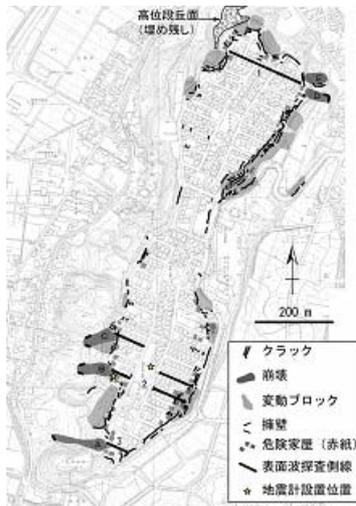
被害は周縁の盛土部に作られた外周道路とそれに沿った住宅に集中し、団地の中央部にはほとんど見られない（図 4-1）。このうちの 5 箇所では、斜面が崩壊し大きな被害が発生した。これらは、全て浅い谷の谷頭部に相当し、盛土が谷埋めの形式となった。高精度表面波探査により盛土の厚さ・形状・

図 4-1 高町団地における被害の分布図

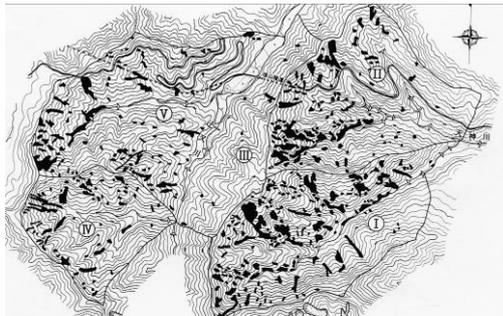
被災地のような豪雪地帯では、斜面上の積雪の移動により、恒常的に斜面が侵食(雪食)をうけており、豪雪の年には、表層崩壊地が多発することがある。また、広葉樹低木林など、積雪の移動量が大きい箇所では、積雪が崩落し、なだれの常習地となりやすい。これに対して、雪面上に多くの樹木が出現する優良な森林では、積雪の移動はほとんど見られず、雪食・なだれは発生しない。

図 5-1 59 豪雪後に新潟県魚沼丘陵に発生した崩壊地(1985年,旧大和町) 59 豪雪をはさんで、崩壊面積率は1%から11%に急増した。
