平成27年9月関東・東北豪雨の概要

上塩原・赤川地区(那須塩原市)

芹沢地区(日光市)

白石川(日光市岩崎)

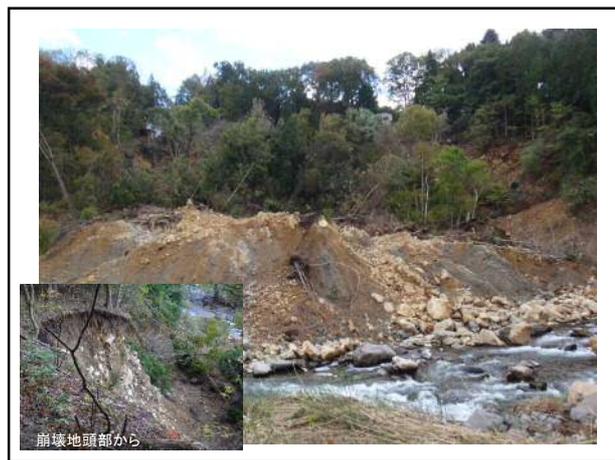
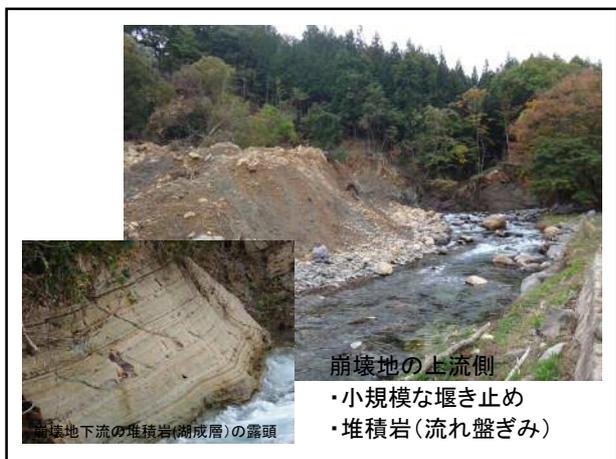
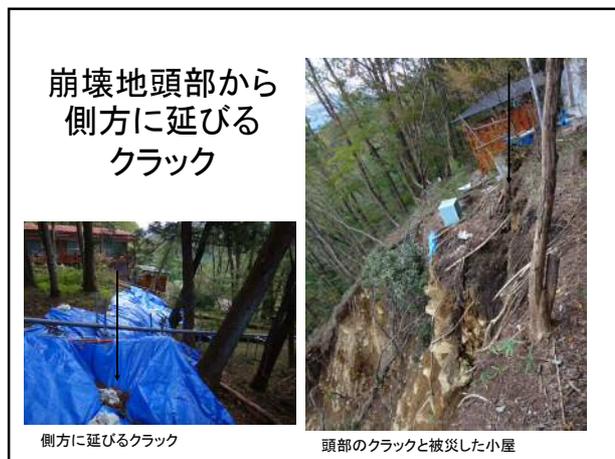
- 堆積岩の分布地
- 河岸段丘の溪岸崩壊(攻撃斜面)
 - 崩壊部(上流側) 幅80m
 - 地すべり性崩壊部(下流側) 幅70m
- 小規模な堰き止めが発生
- 崩壊箇所は、下部に堆積岩(塩原湖成層)、上部に段丘堆積物(礫層)がある。
- 段丘面は別荘街が成立
- 頭部から側方に延びるクラックが発生
下流側に未崩壊ブロックあり

道路の変状(未崩壊ブロックの頭部)

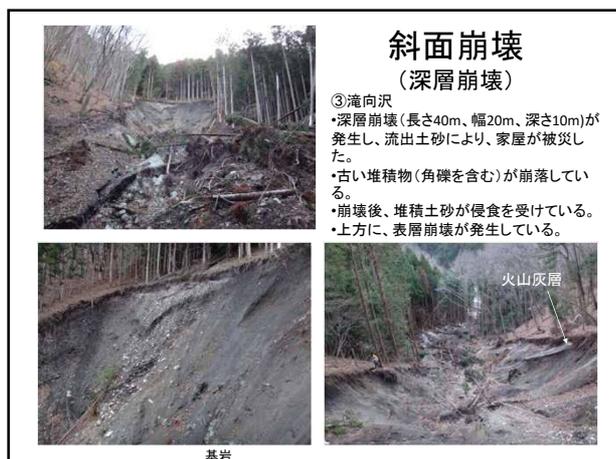
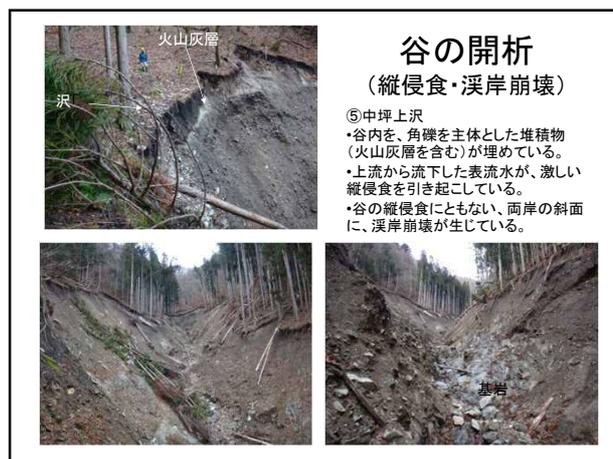
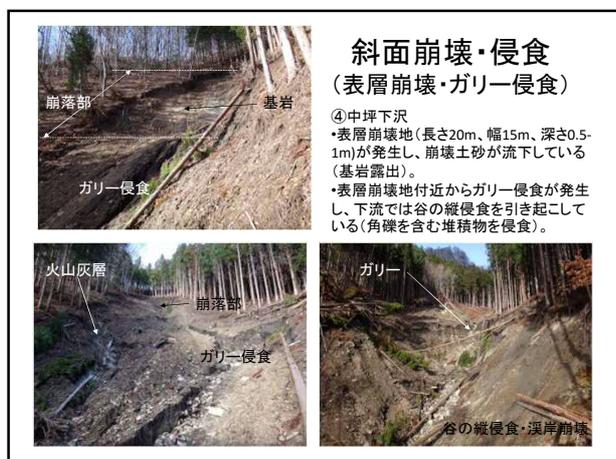
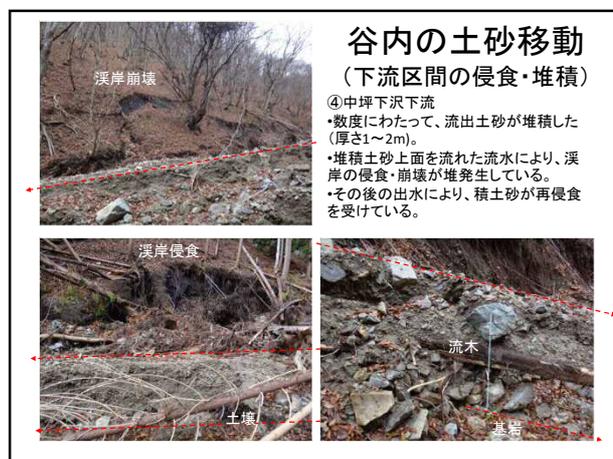
芹沢地区・各支沢の状況

- 場所により、多様な土砂移動が見られる。
- 複数の土砂移動現象が重なって発生している。
- 小流域・斜面内には、角礫を含む堆積物(火山灰層を含む)が形成されている。
- 支沢の流出土砂により、芹沢本流の河床が上昇し、溪岸侵食等が発生した。

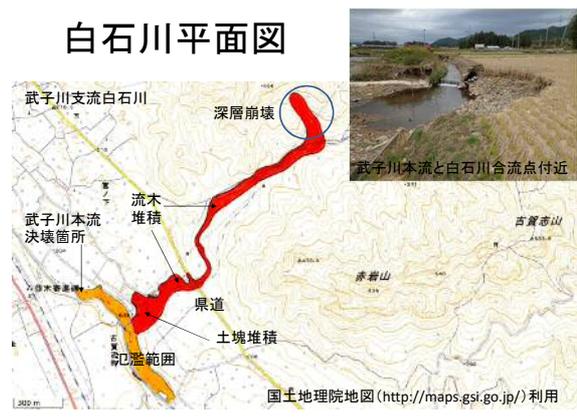
白石川平面図

- 地質: 基盤岩は付加体(粘板岩・チャート)であり、緩斜地では、関東ローム(軽石層を含む)が表面を覆っている。
- 凹地に堆積した関東ローム(軽石主体)が崩落し、崩落した土砂が土砂流となって流下した。
 - 深層崩壊 幅80m、長さ350m、深さ8m (硬質な基盤岩は崩落していない)
 - 火山灰・軽石からなる土塊が遠方まで到達している(1.6km)。
- 土砂流は、武子(たけし)川に到達
 - 土砂流の流下 長さ1.8km、幅 60~80m(中流)
 - 到達地点は、武子川が決壊して洪水流が侵入しているために詳細は不明である。
- 被害状況
 - 県道、家屋、耕地に土砂流入

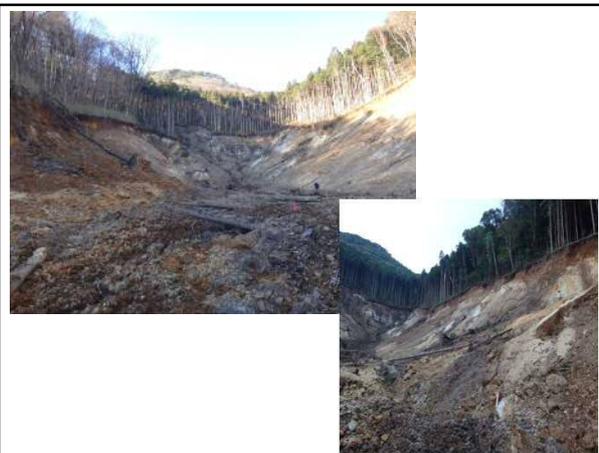
崩壊地の状況

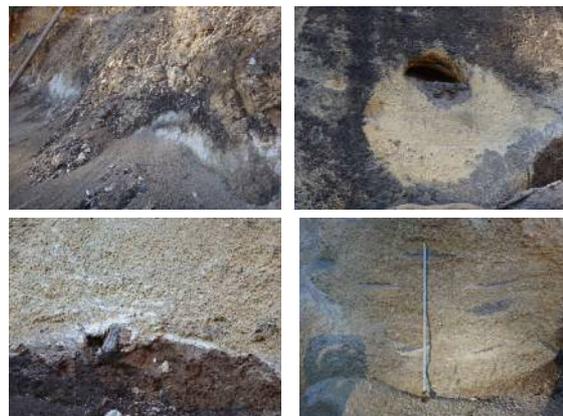
崩壊地内の軽石層
