脆弱な火山国日本での土砂災害の発生メカニズムの究明と  
法制度も考慮した総合的防災・減災対策に関する研究

報 告 書

平成 27 年 3 月

公益社団法人 土木学会  
地盤工学委員会

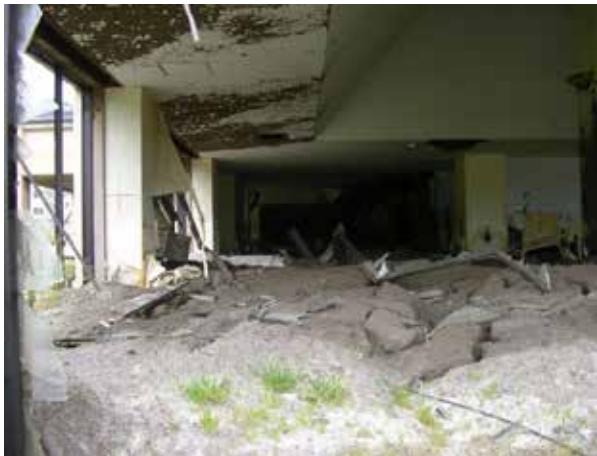
写真 2.1.1 2000 年有珠山噴火による泥流で埋まつた建物

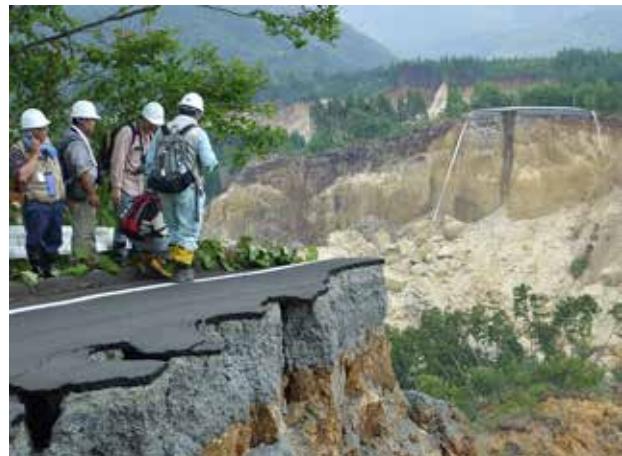
写真 2.1.2 2013 年岩手・宮城内陸地震時の荒砥沢地すべり

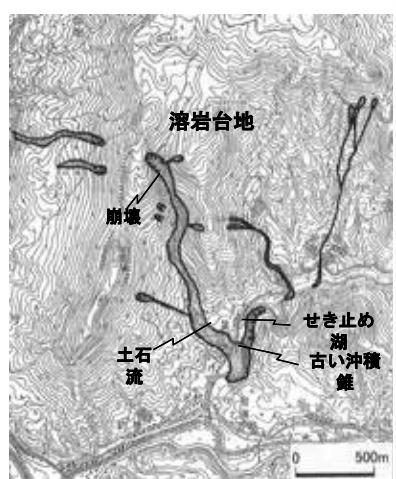
図 2.1.5 水俣豪雨災害平面図<sup>9)</sup>

水俣市周辺地域は台風の常襲地域であり、1997年7月の出水市針原地区土砂災害をはじめとして、過去に幾度も豪雨斜面災害が発生している地域である。この地域で2003年7月19～20日に梅雨前線の活発化による線状降水帯での豪雨（最大時間雨量91mm、総雨量429mm：水俣市深川）により、多くの斜面崩壊や土石流が発生した。特に、宝川内川の右岸支流である集川では上流部で大規模なキャップロック型斜面崩壊が発生し、土石流化した土砂が沢出口の集地区を襲い、15名の犠牲者を出した。図2.1.5にはこの時の斜面崩壊と土石流・せきとめ湖の範囲を示した。対象地の地質は新第三紀鮮新世の肥薩火山岩類の帶水層となる安山岩溶岩がその下位の難透水性である角礫凝灰岩の上にキャップロック状に分布している。

図2.1.5によると、山頂溶岩台地の谷密度が小さいことから、この安山岩は透水性が高いことが推定される。台地上の安山岩内に貯留された地下水が、下位の角礫凝灰岩との境界で湧水し、大小様々な斜面崩壊が発達しやすい地形地質条件であるといえる。図2.1.6および写真2.1.3に示したように、斜面崩壊はこの溶岩台地端部（遷急線）で発生し、一部対岸に乗り上がりながら渓流を高速で流下した。また、集川の出口には古い沖積錐があり、過去に土石流が発生したことを示している（図2.1.5）。

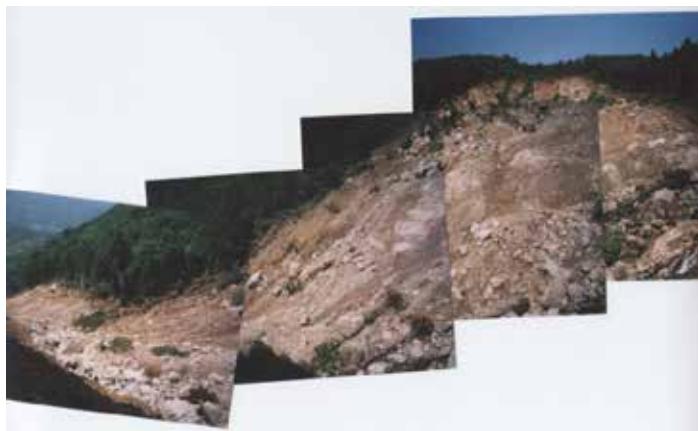
写真 2.1.3 水俣豪雨災害時の大規模崩壊

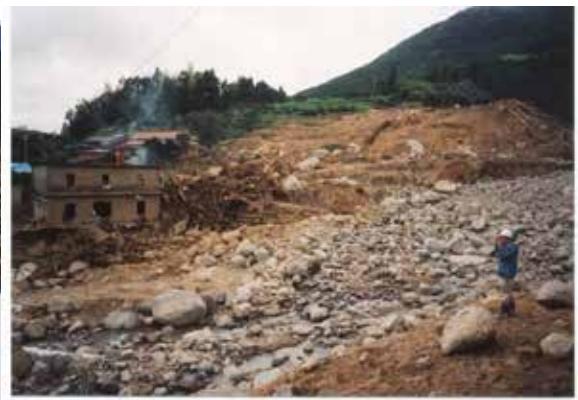
写真 2.1.4 水俣豪雨災害での土石流被害

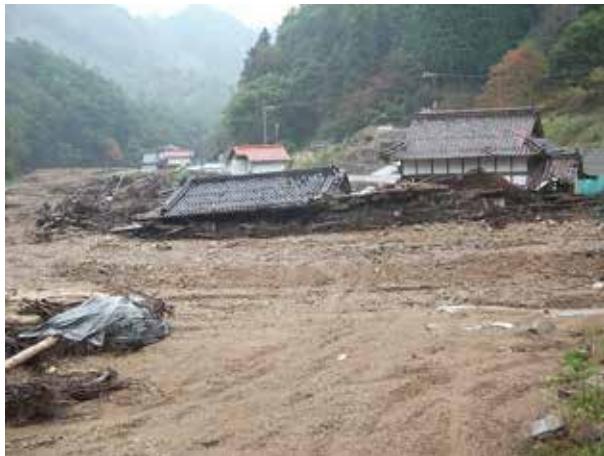
また、渓流出口の沖積錐の露頭では数層の古い土石流堆積物が認められ、ここでは過去にも土石流が発生したことを示している。

写真 1.4.3.1 庄原豪雨災害時の土石流被害

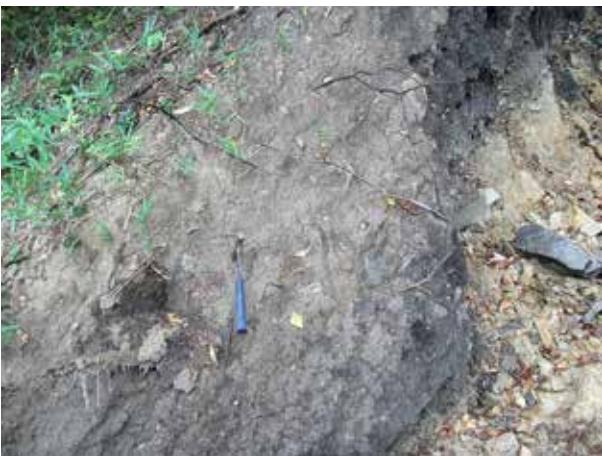
この地域には中生代白亜紀の流紋岩類、新第三紀中新世の備北層群と呼ばれる堆積岩を基盤として、その上位に三瓶山の火山活動に由来する厚さ0.5～1.5mのクロボク（風化火山灰層）および崩積土が分布する（写真1.4.3.2）。したがって、難透水性基盤（流紋岩類、堆積岩）上の未固結のクロボクや崩積土の分布といった比較的透水性の良い土層が表層崩壊を起こしたことになる。

写真 1.4.3.2 庄原豪雨災害での表層の三瓶山火山灰黒ボク

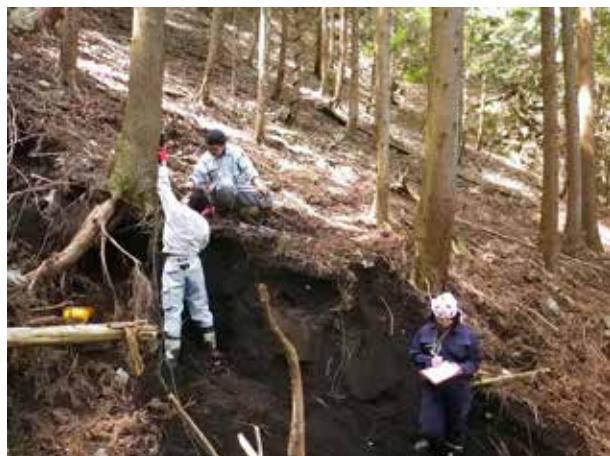
表層崩壊の調査例を図1.4.4.1および写真1.4.4.1に示した。崩壊斜面は長さ80m、比高55m、傾斜30~35°で、深さ0.5~2.0mの表層崩壊とガリーが形成されている。透水性の高いスコリア層にはパイピングホールが認められ、基盤地質と表層のスコリア層との間で透水性の違いがあったことがわかる。この崩壊地脇で、土層強度検査棒により土層深を24地点で測定し、C、D地点で簡易動的コーン貫入試験を合わせて行った。その結果スコリア層の分布は深度0.5~2.5mまであり、その下にはスコリア堆積前の地山や岩盤が分布し、Nd値が10を超える。土層強度検査棒の貫入深度は、この岩盤の上面まであり、崩壊面の深さは、Nd値>10とよく一致する（図1.4.4.2参照）。このことから、スコリア層直下の旧表土で表層崩壊が発生したことを確認した（写真1.4.4.2参照）。このように表層にスコリア等の未固結な火山灰層が斜面に平行に分布するところでは豪雨時の土砂災害に注意する必要がある。

写真 1.4.4.1 神奈川県北部豪雨による表層崩壊

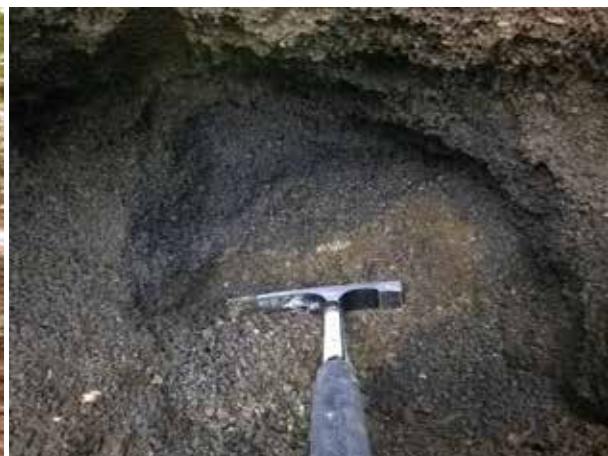
写真 1.4.4.2 表層崩壊の宝永スコリア

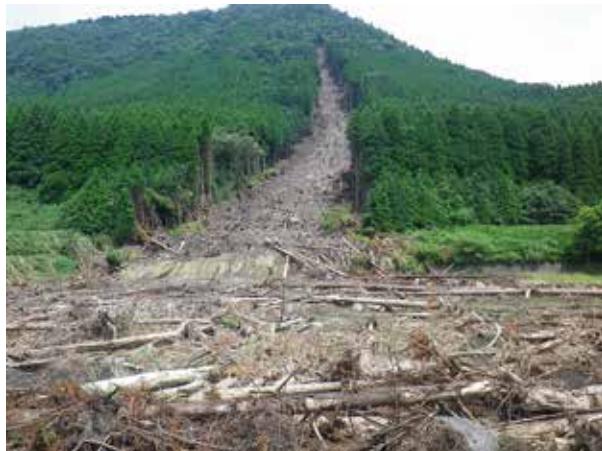
写真 1.4.5.1 九州北部豪雨災害による表層崩壊

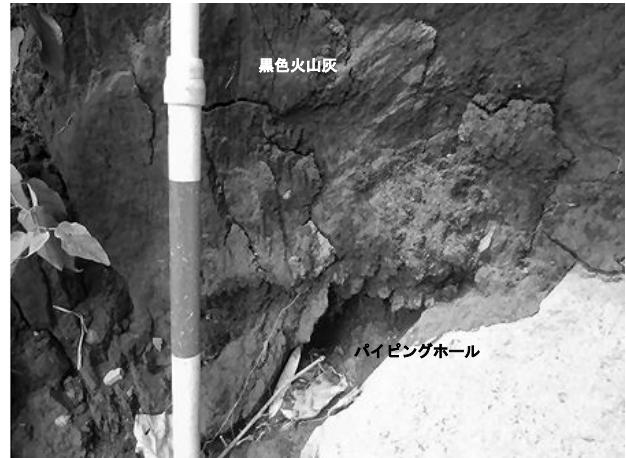
写真 1.4.5.2 表層崩壊の黒色火山灰とパイピングホール

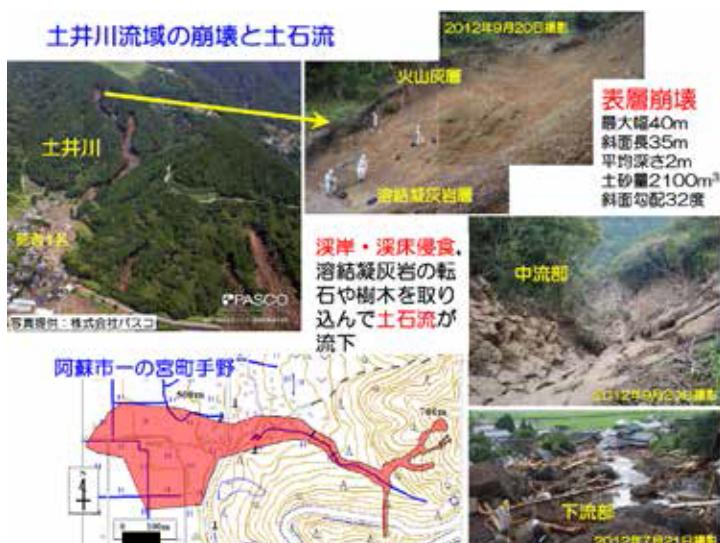
図 2.2.3 土井川流域の崩壊と土石流

そのうち、土井川における崩壊と土石流の詳しい状況を図 2.2.3 に示す。カルデラ壁の急斜面の崩壊は、火山灰を主体とする表層土がすべり落ちた表層崩壊である。土砂は流動化して溪流を流れ下った。途中、溪岸・渓床を侵食して溶結凝灰岩の転石や樹木を取り込んで土石流となり、下流の集落を襲った。

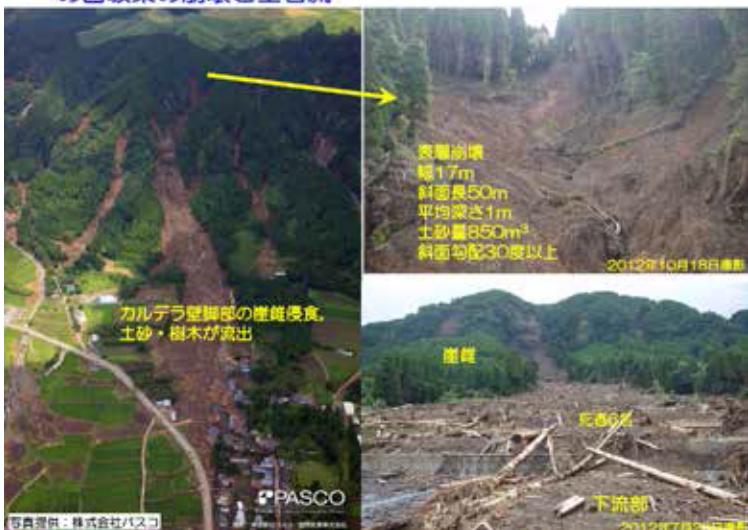
図 2.2.4 坂梨の崩壊と土石流

同じタイプの坂梨の事例を図 2.2.4 に示す。ここでも、カルデラ壁急斜面で火山灰を主体とする表層土がすべり落ちる表層崩壊が発生した。流動化した土砂は流下の途中、カルデラ壁脚部に発達した崖錐を大規模に侵食した。崖錐の侵食土砂と崖錐上に生育していた樹木が流出して土石流となり、下流集落に氾濫して大きな被害を発生させた。

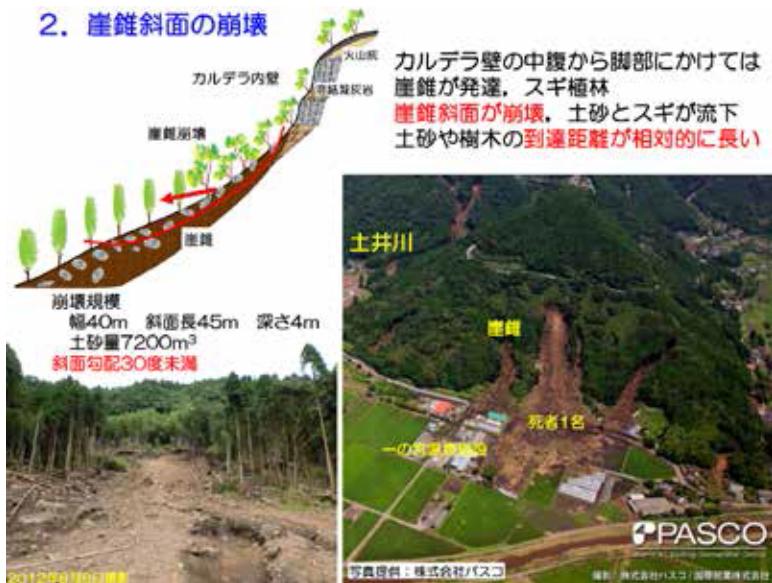
図 2.2.5 崖錐斜面の崩壊

次は、図 2.2.5 に示すような崖錐斜面の崩壊である。カルデラ壁の中腹から脚部にかけては崖錐が発達し、そこにはスギ等が植林されている。今回の災害の特徴として、崖錐斜面が崩壊し土砂と樹木が流れ下り、下方の集落を襲った。崖錐の崩壊の深さは、カルデラ壁急斜面の表層崩壊の深さよりも大きく、崩壊土砂量が多かった。また、傾斜 30 度未満で急傾斜地の危険箇所として抽出されない斜面が崩壊して、大きな被害を発生させていた。さらに、図 2.2.5 の事例では、崩壊土砂の運動性が高く土砂と樹木の流下距離が長いことが特徴であった。崖錐斜面の崩壊は、雨量が非常に多いときの起こる現象と思われる。

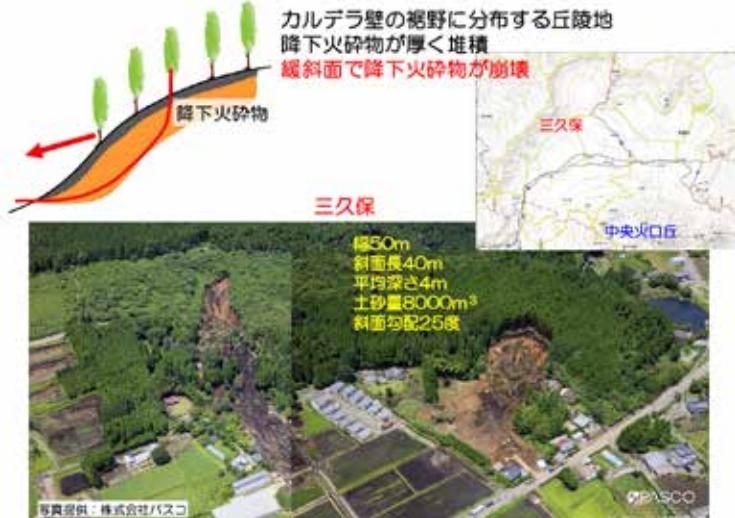
図 2.2.6 丘陵地の降下火碎物斜面の崩壊

次に、図 2.2.6 に示すように丘陵地の降下火碎物斜面の崩壊が認められた。このタイプは発生数が少なかつたが、非常に雨量が多いために発生した現象と思われた。カルデラ壁の裾野に分布する丘陵地には、火山灰などの降下火碎物が厚く堆積している。丘陵地の傾斜が急でない斜面で、降下

火碎物が深さ 4m ほどで崩壊した。急傾斜地の危険箇所として抽出されない斜面で、土砂量の大きな崩壊が発生した点が注目される。なお、ここでも土砂が長い距離を流動した。

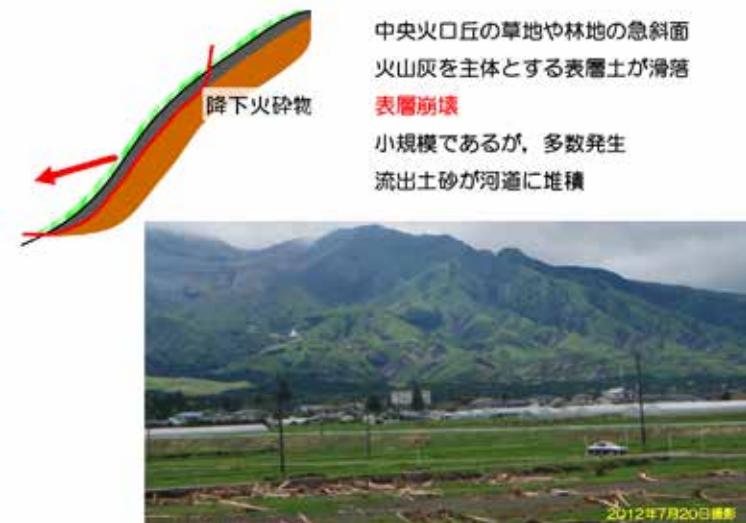
図 2.2.7 中央火口丘の急斜面の崩壊

次は、図 2.2.7 に示すように中央火口丘の急斜面の崩壊である。中央火口丘の草地や林地の急斜面において、火山灰を主体とする表層土がすべり落ちる表層崩壊が多発した。崩壊は小規模であるが多数発生したため、崩壊から流出した土砂が河道に大量に堆積した。

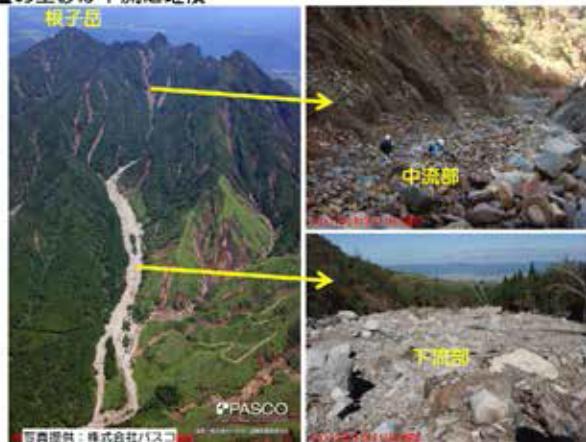
図 2.2.8 古恵川流域の急斜面の崩壊と土石流

最後は、図 2.2.8 に示すように古恵川流域の急斜面の崩壊と土石流である。古恵川流域の急斜面で多くの崩壊が発生し、その土砂は急勾配の渓流を流下しながら、渓床の岩塊を巻き込んで土石流となった。土石流は渓岸侵食や斜面脚部侵食に伴う渓岸崩壊を引き起こし、多量の土砂を運搬して下流に堆積させた。

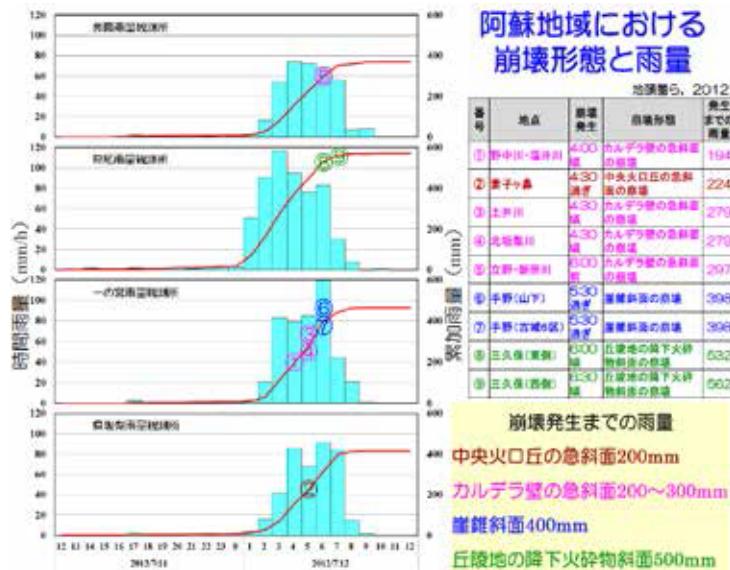
図 2.2.9 阿蘇地域における崩壊形態と雨量

以上の土砂移動現象の発生時刻を調べたところ、これらは同じ雨量で起こったのではなく、雨が降り続く中で次々に起こっていったことが分かった。現地調査により発生時刻が分かった9事例を、それぞれの近傍の雨量観測地点のハイエトグラフに記載したのが図 2.2.9である。

各崩壊タイプの発生までの累加雨量は、中央火口丘の急斜面の崩壊で 200mm 程度、カルデラ壁の急斜面の崩壊で 200~300mm 程度、崖錐斜面の崩壊で 400mm 程度、そして丘陵地の降下火碎物斜面の崩壊で 500mm 程度であった。したがって、雨が増えるにつれて別のタイプの崩壊が起こっていったとみなされる。もしも、累加雨量 200~300mm 程度で雨が止めば、中央火口丘やカルデラ壁の急斜面の表層崩壊で終わる可能性があるが、それ以上の雨量となつたので、相対的に壊れにくい崖錐斜面や丘陵地の緩斜面でも崩壊が発生したと解釈される。

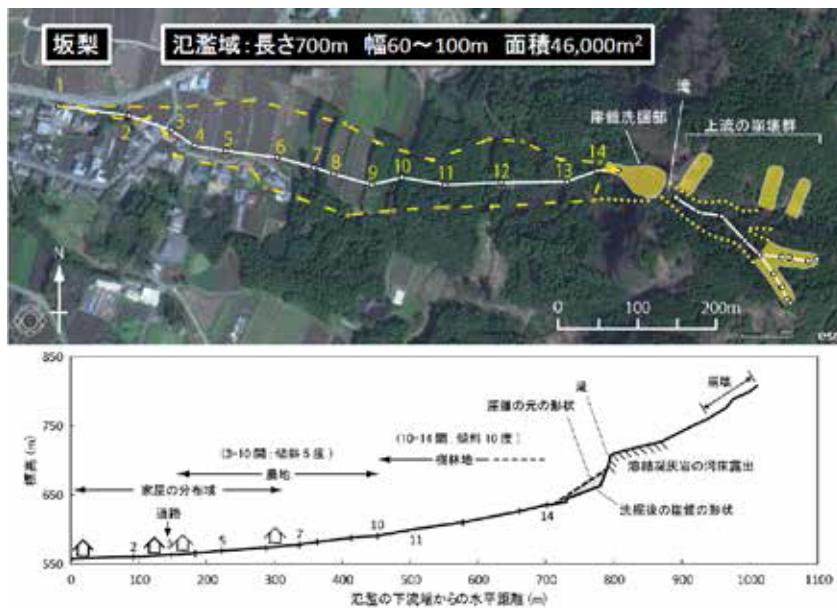
図 2.2.12 坂梨地区の土石流の発生・到達区域

3番目は、図 2.2.12 に示す坂梨地区の土石流である。ここは滝を伴った高さ 50m 程の急崖によって、上流と下流の地形が不連続になっている。上流で発生した表層崩壊の土砂と多量の流水が滝を落下し、滝直下にある崖錐を大規模に侵食して土石流となった。土石流は川のない扇状地を幅 60～100m で流れ下り、長さ 700m にわたって氾濫した。土石流は家屋を損壊させながら、傾斜 2 度付近まで達した。

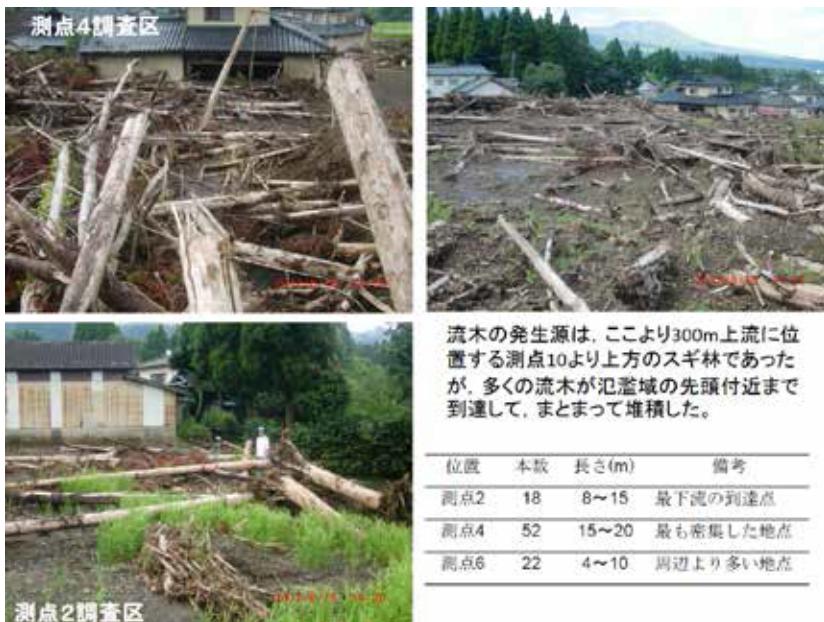
図 2.2.14 坂梨の土石流における流木の長距離到達

石礫の分布を図 2.2.13 に示す。大きな石礫は、主に崖錐を構成していた土砂が侵食によって運び出されたものである。崖錐から 300m までの範囲には直径 5～3m の巨礫が散在すると共に、家屋が全壊した測点 5 付近には 10m×10m の方形区に直径 2～1m の石礫が 5 個の密度で分布した。また、流木の分布を図 2.2.14 に示す。流木の発生源は測点 10 より上方のスギ林である。多くの流木が土石流の氾濫域の先端付近まで到達して、まとまって堆積していた。

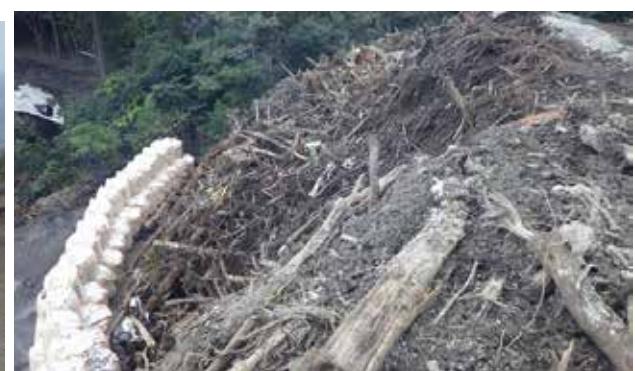
オーレック：土砂と混合した流木

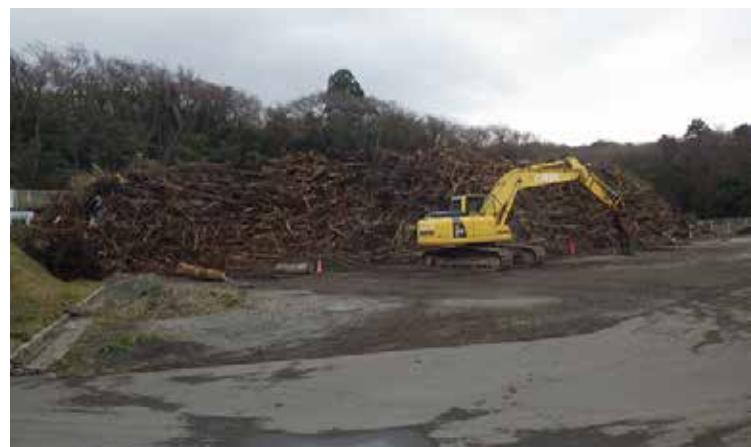
オーレック：流木だけに分別された仮置場

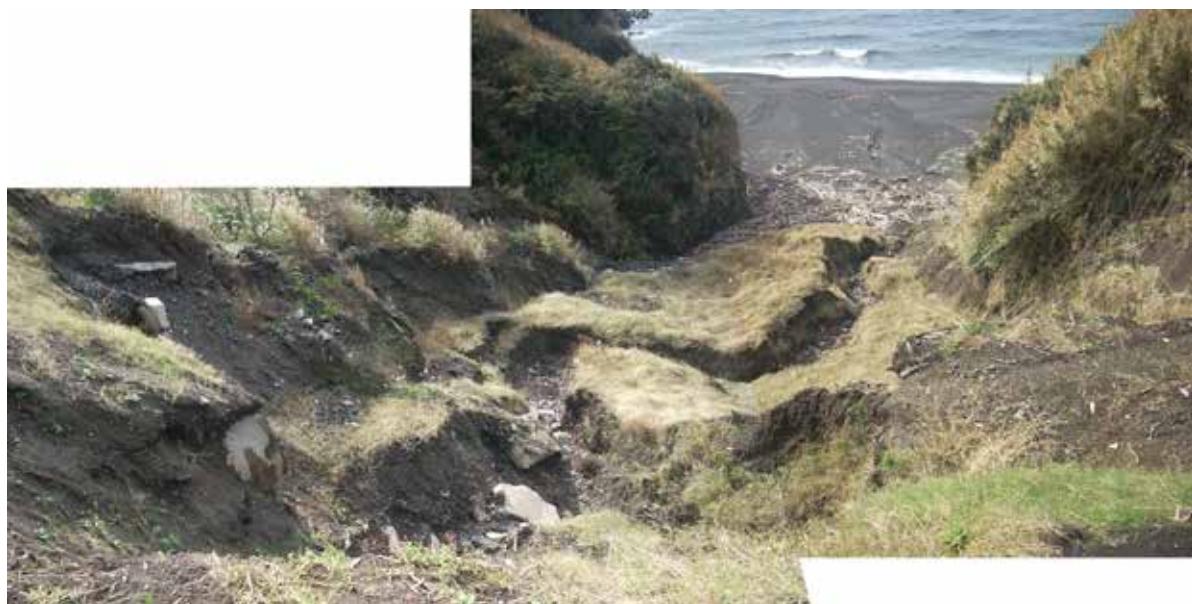
写真2.3.3 国民宿舎横一次仮置場下の崖地の状況（平成26年11月2日現在）

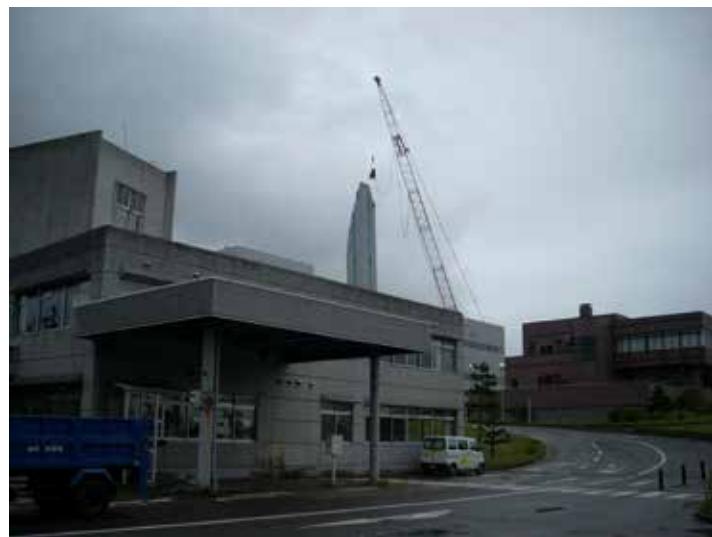
中間処理施設や最終処分場は、現状の通常時の廃棄物排出量からその処理・処分量が算定され、災害時の膨大な量を処理・処分する能力がないことが多い。伊豆大島町の中間処理施設もそのような状況となっており、野増清掃工場のみでの対応となってしまっている。隣接する地域等が被災せず、協力体制をとることが可能であれば迅速な対応も可能となろうが、広域な災害や伊豆大島のような離島では協力もままならないことも多い。また、写真2.3.4に示すように中間処理施設そのものが被災し、しばらくの間稼働できない場合もあり、そのような場合には自区内処理がさらに遅くなることが懸念される。

写真 2.3.4 中越沖地震における焼却施設の煙突の破損状況（2007年9月8日現在）

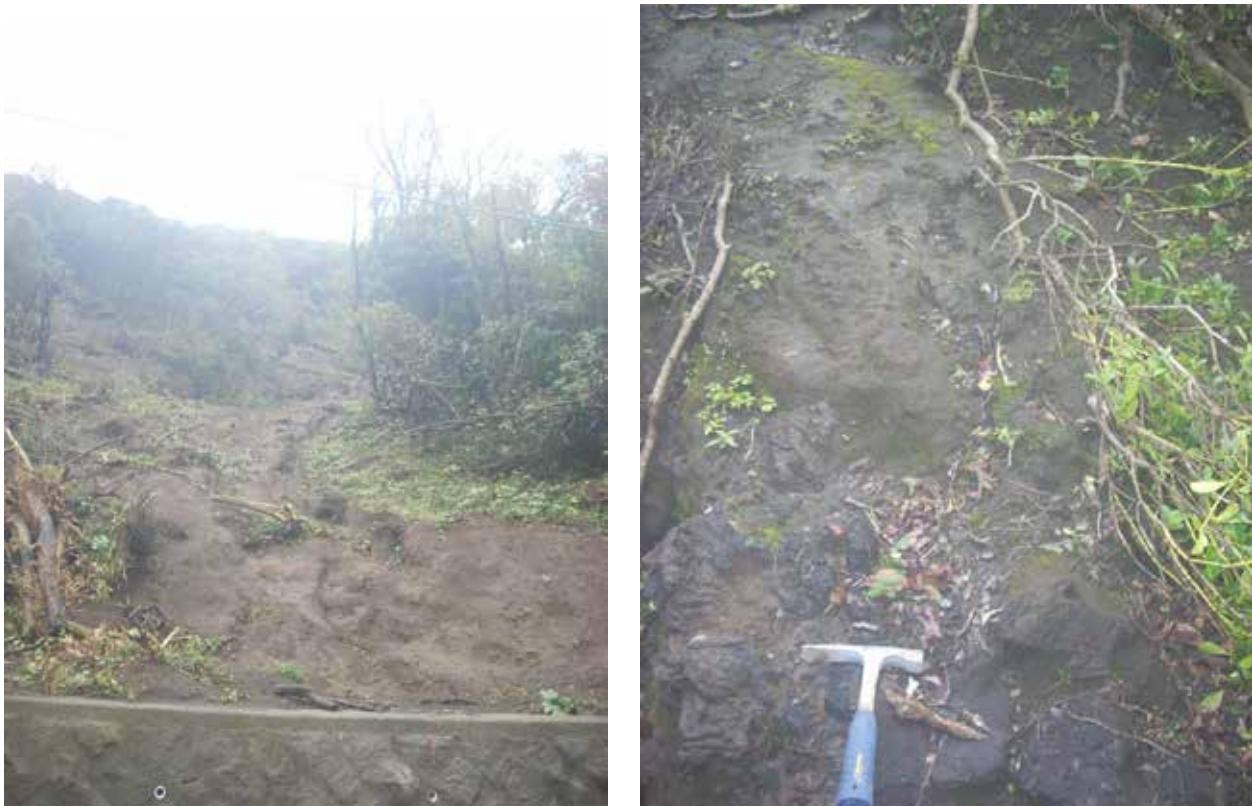
伊豆大島においては、今回の土砂災害の土砂についても分析を行った。採取箇所は、写真 2.3.6 に示すような場である。この分析結果を表 2.3.4 に示すが、ふつ素以外は定量下限値未満と問題のある値は検出されていない。また、ふつ素も 0.1mg/L と基準値未満の値で特に問題と考えるべき量ではない。野

口・後藤(1994)<sup>15)</sup>によれば、伊豆大島溶岩のフッ素含有量は 0.005% (50mg/kg) であり、今回分析したものも 100mg/kg 未満であるのでほぼこの溶岩の値に近い環境基準値未満の含有量になっているものと考えられる。そして、野口・後藤(1994)<sup>15)</sup>では 12 カ所の地下水を調査しそのふつ素を分析しているが、それらすべてにおいて、ふつ素は最大でも 0.64mg/L であり環境基準値未満であった。したがって、含有量が 50mg/kg 程度の伊豆大島では、仮にふつ素が増大しても健康に影響を及ぼすような量ではないと考えられる。一方、表層の自然土壤では表 2.3.4 に示されるように、ふつ素も含めすべてが定量下限値未満であったので、表層土壤からの環境汚染の懸念もない。

写真 2.3.6 崩壊跡地の土砂のサンプル：採取地全景（左）と採取した土砂（右：写真中の溶岩の上部の土砂）

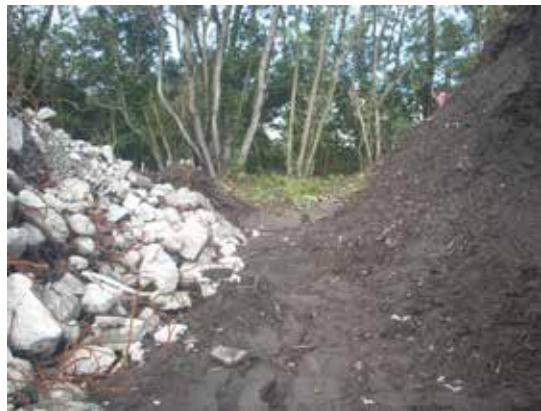
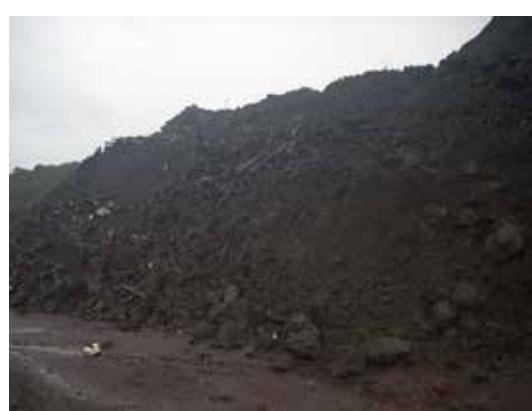
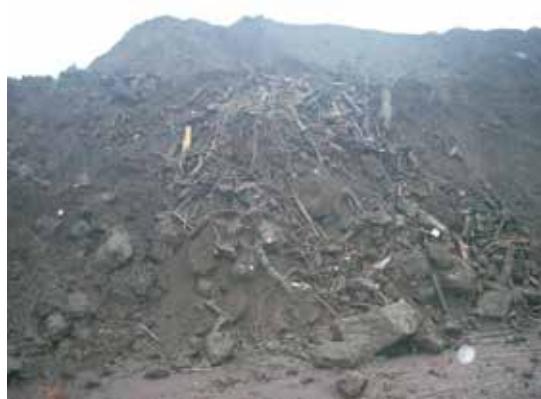
写真 2.3.7 二次仮置場の採取場所の状況

こうした背景を考慮して、今回の土砂災害の仮置場においても、土壤の状況を分析した。その結果を表2.3.4に示した。表に示されるように、No.3～No.5の分析結果の全てにおいて環境基準を超えるようなものはなかった。ただし、ふつ素は、NO.4で $0.3\text{mg/L}$ とやや高いものとなっているが、これまでの伊豆大島の地下水や天水のふつ素濃度でも同程度の濃度を示していることから、自然状態としてはこの程度の溶出がある地域であると考えられ、災害発生の混合土砂等により汚染されたものであるとは考えにくい。

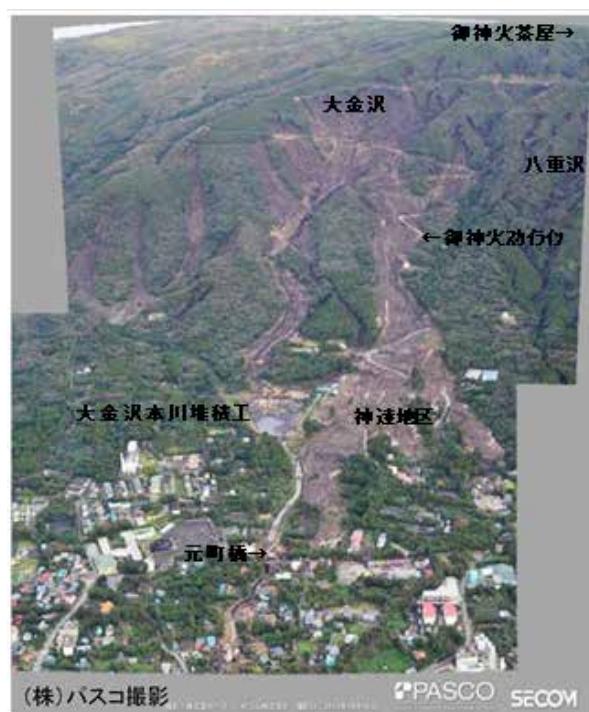
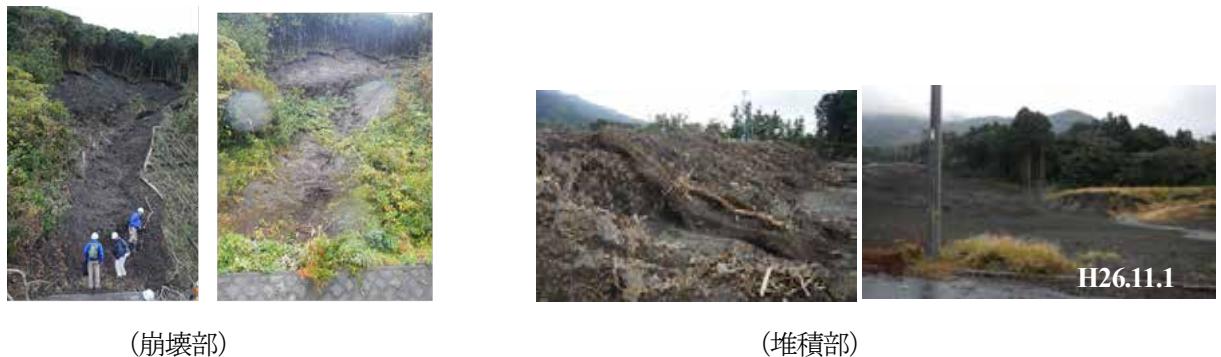
崩壊斜面は、当時のままの状態にあり、復旧は進んでいない。また、新たな崩壊も生じていない。一方、堆積部の土砂は取り除かれ、整地まで行われている。

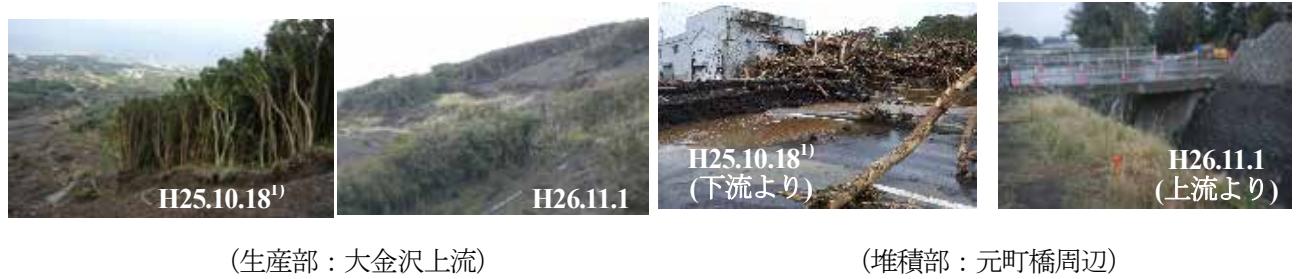
源頭部付近の樹木はそのまま残っており、表層崩壊であったことが確認できる。河道閉塞が生じた元町橋付近の流木は取り除かれ、橋梁は通行可である。

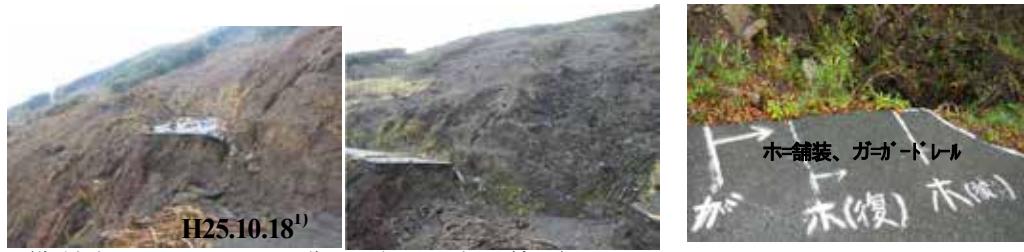
図 3.1.3.3 道路の復旧状況

御神火スカイライン上に堆積した土砂、流木はほぼ取り除かれているが、大金沢中流部の1箇所で道路が寸断したままであり、通行ができない状況にある。舗装に災害査定が行われた記録が書かれており、着々と復旧に向けた取り組みが進められていると見受けられる。

(御神火スカイラインで唯一通行できない箇所)

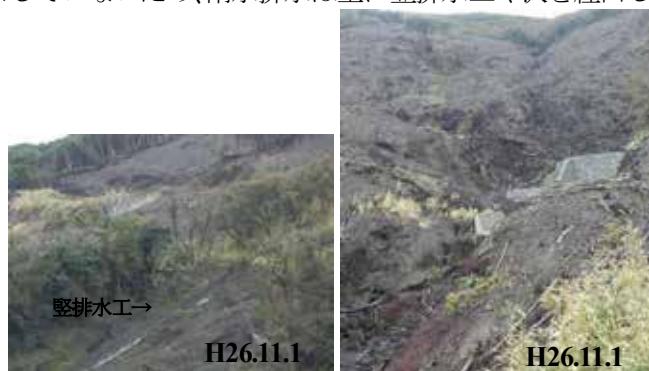
図 3.1.3.6 道路排水施設の復旧状況

道路排水工が完全に復旧していないため、雨水排水は主に豊排水工や沢を経由して流れると見られる。

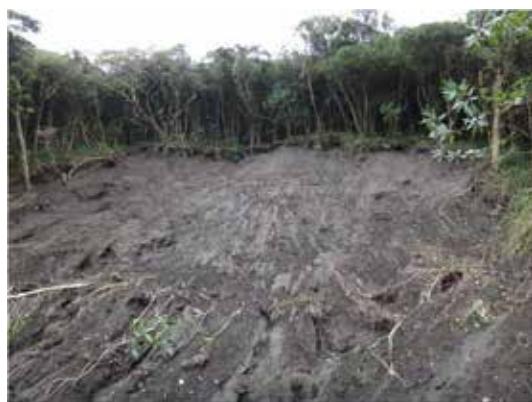
表層崩壊地の多くは、谷頭部の遷急線付近から崩落しており、崩壊深は0.5～0.8m程度である。崩落した土層は黒色火山灰（上層と呼ぶ）であり、下部に灰褐色火山灰（下層と呼ぶ、最近の研究ではレスとされる）があり、その境付近をすべり面として崩落している。山中式硬度計による土層の硬度は、上層10mm未満、下層10-20mmであった。

表層崩壊地の周辺は、過去に薪や炭焼きの原木の採取が行われた照葉樹低木林の分布地であり<sup>2)</sup>、根系の発達は悪く、下層まで根系が到達しているところは少ない。

図3.1.4.1 谷頭部の表層崩壊地の状況

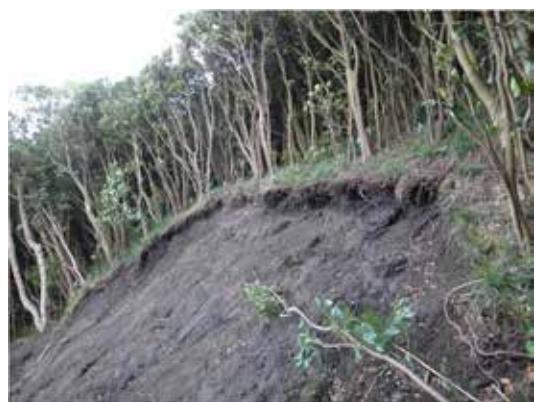
図3.1.4.2 遷急線付近から崩落した表層崩壊地

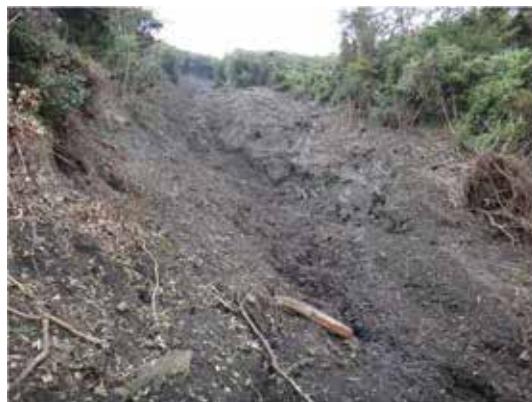
図3.1.4.3 崩落土砂が流下した斜面の状況

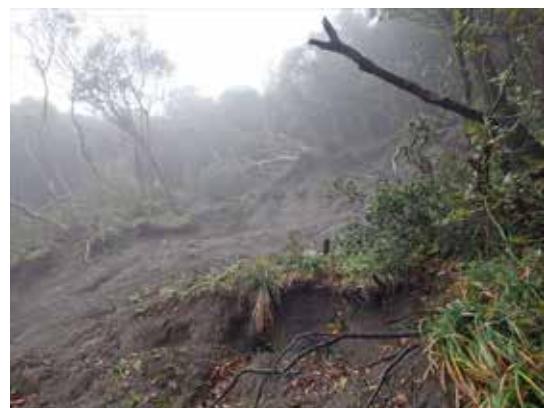
対象地は図 3.1.4.5 に示す崩壊源頭部とした。崩壊規模は、幅約 10m、斜面長 15m 以上、深さ 1m 前後である。崩壊前の斜面勾配は、1:5000 の地形図（国土地理院：国土基本図 S61 年修正）より 34°～39° であり（図 3.1.4.6）、安定解析では斜面勾配 39° として計算する。

図 3.1.4.8 崩壊源頭部の状況

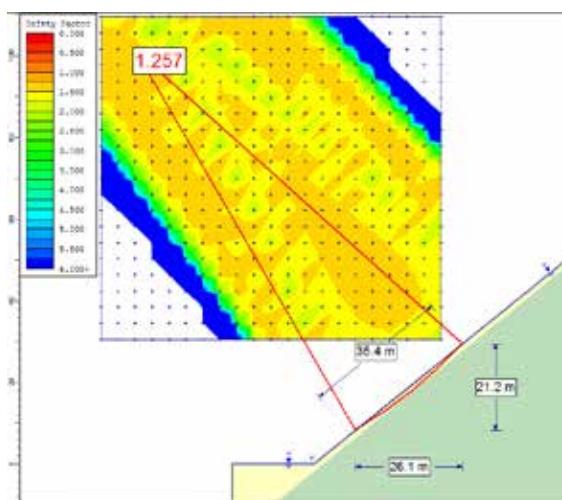
土層内を地下水で満水状態として安定解析すると、最

小安全率  $F_s=1.257 > 1.00$  となる（図 3.1.4.11）。徐々に地下水を上昇させ、安全率  $F_s=1.00$  を僅かに下回る地下水位を求めた結果、地下水位は地表より 0.29m 高い位置となった（図 3.1.4.12）。これは、被圧水圧であることを意味している。しかし、一般に考えられている降雨が地中の間隙に浸透して、地下水位が上昇するような単純モデルだけでは被圧水圧は説明が困難である。おそらく崩壊する土層内の水は、斜面上方からパイプ流で流入していたものと考えられる。パイプ流の地下水は、通常の降雨であればソイルパイプから安定して排水されるが、今回のような観測史上最大の雨量強度では、パイプ流の通水流量は限界を超え、自由水圧が被圧水圧へ移行した可能性があると考えられる。

図 3.1.4.11 満水状態での最小安全率  $F_s > 1.00$

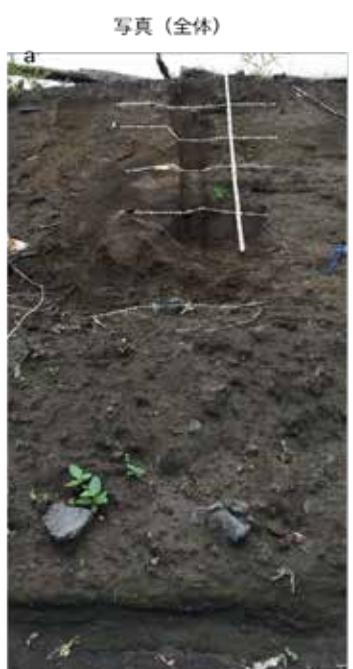
図 3.1.5.4 大金沢 Loc.1(上流側)の露頭

今回の2地点の観察とあわせてLoc.1では深度75cm (IZ01-C2) と深度175cm (IZ01-C1)、Loc.2では深度80cm (IZ02-C1)において放射性炭素年代測定を実施した（表5.5）。IZ01-C2は深度60-70cm付近の火山灰砂の直下、IZ01-C1は深度155-180cmにみられた火山灰砂と細礫～中礫からなる堆積物中にあたる。また、IZ02-C1はラハール堆積物中から試料を採取した。IZ01-C2の年代値は1641-1668 cal ADおよび1782-1798 cal ADで、IZ01-C1は1464-1525 cal ADおよび1557-1633 cal AD、IZ02-C1は1467-1529 cal ADおよび1551-1635 cal ADであった。年代測定結果を踏まえると、Loc.1の最下位にある土砂流堆積物は15-17世紀以前の大規模な土砂流であり、元町溶岩流直後のラハールに対比される。IZ01-C1とIZ02-C1はほぼ同じ年代値を示し、ともに細礫や炭化物を含む層であることから一連の土砂流堆積物とみなされる。そして、その年代値からこの土砂流が16世紀末の「びやく」に対比される可能性が高いと推定される。Loc.1の深度60-70cm付近の火山灰砂は17-18世紀頃の噴火に対比される。しかし、噴火が1684年であるのか1777-78年であるのかの判断ができないため、その上位にある土砂流堆積物の発生時期を特定するに至らなかつた。今後、ラハールの発生時期や場所、その規模について、周囲の環境を一変させた噴火活動の状況や河道の変遷とあわせて議論し、より詳細な検討を加えていく予定である。

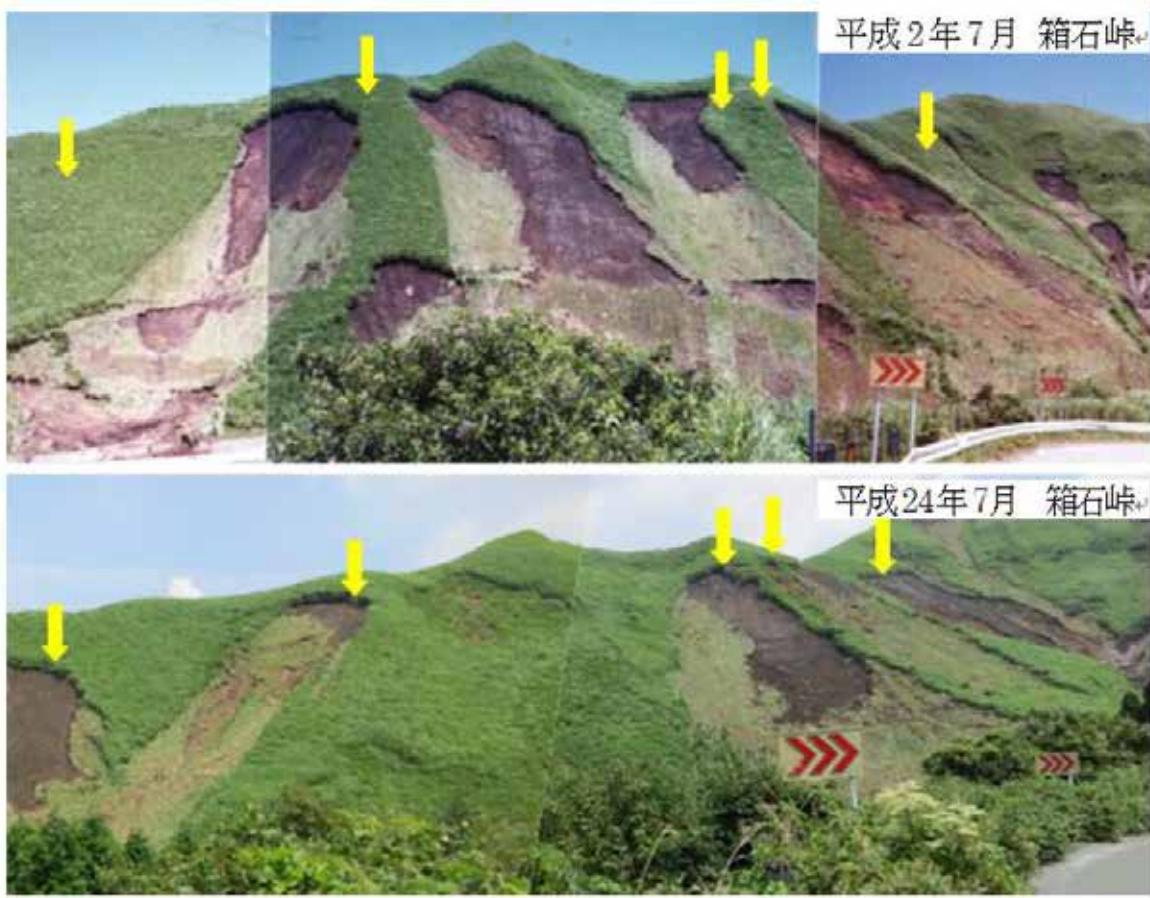
調査は阿蘇市一の宮町坂梨地区と国道 265 号線沿いの箱石峠の 2 箇所について行った。坂梨地区では平成 24 年 7 月豪雨の際に崩壊土砂が土石流化し、下流域の集落を襲い、多くの被害が発生した地区である(図 3.3.2.1)。箱石峠は平成 2 年の阿蘇一の宮豪雨災害の際に多数の表層崩壊が発生した箇所で、その後植生の回復が進んでいたところに、平成 24 年 7 月豪雨で再び多数の表層崩壊が発生した箇所である(写真 3.3.2.1)。

写真 3.3.2.1 箱石峠草地斜面崩壊の変遷(上：平成 2 年 7 月、下：平成 24 年 7 月)  
(熊本大学：北園芳人教授提供)

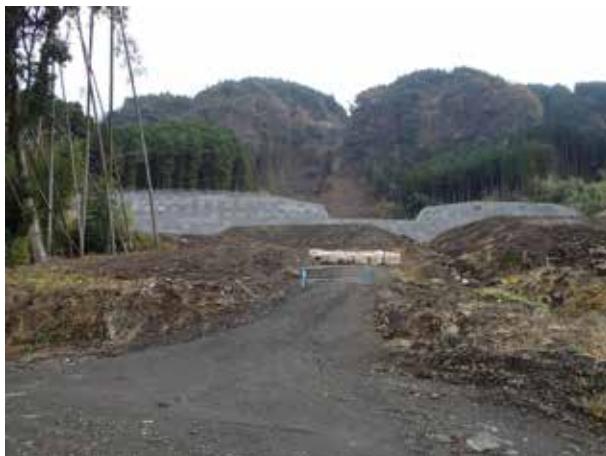
写真 3.3.3.1 砂防堰堤

土石流が発生し流下した下流域に、平成24年度災害関連緊急砂防事業として砂防堰堤の建設が着工、平成26年6月に竣工した(写真3.3.3.1)。砂防堰堤の規模は堤高11.5m、堤長168.3mである。

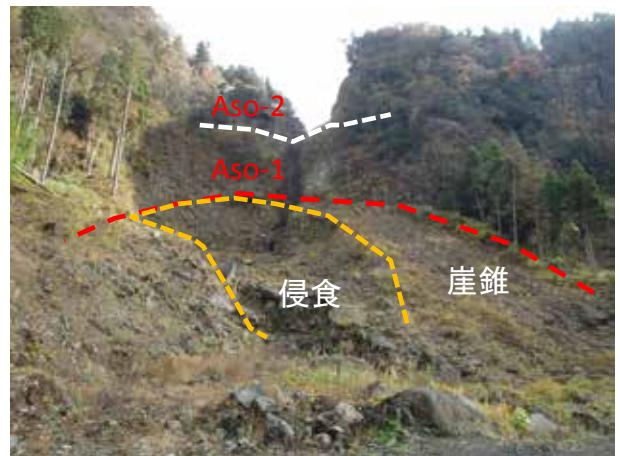
写真 3.3.3.2 砂防堰堤上流の土石流発生箇所の急崖状

砂防堰堤の上流には土石流発生箇所の急崖がみられ(写真3.3.3.2)、急崖部の地質は下位がAso-1層でその上位がAso-2層の溶結凝灰岩である<sup>2)</sup>。急崖部の下方には巨礫を含む崖錐が堆積しており、崖錐の一部が侵食されて土石流化したものと考えられる。

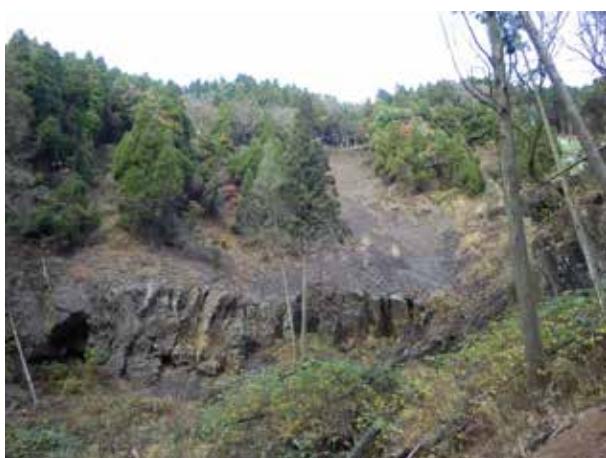
写真 3.3.3.3 崩壊地の遠景

写真3.3.3.3、3.3.3.4に砂防堰堤上流の急崖地上部に広がる上流崩壊地の遠景と崩壊地上部の状況を示す(図3.3.2.1中、崩壊と示した箇所)。崩壊地の下部では溶結凝灰岩の急崖がみられ、上部斜面には硬質な岩片もみられる。

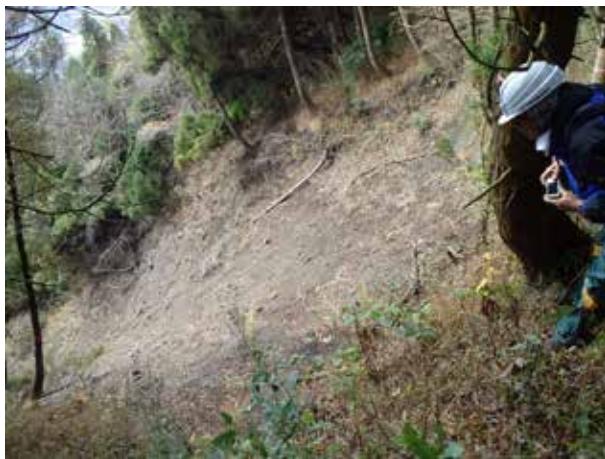
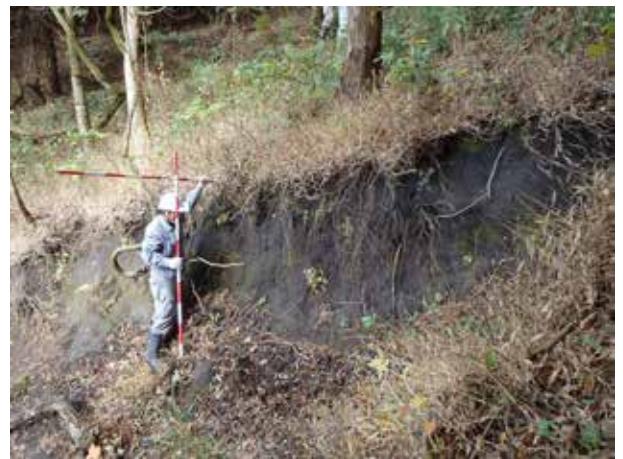
写真 3.3.3.5 崩壊地源頭部付近の状況

写真3.3.3.5に崩壊地源頭部周辺の状況を示す。崩壊層は黒ぼくで、崩壊厚は1.5m程度である。滑落崖に露出する黒ぼく(写真3.3.3.6)は柔らかく、この上で跳ねると振動が伝わるほどである。また、崩壊地周辺の斜面に林立する樹木の多くに根曲りがみられ(写真3.3.3.7)、斜面表層がクリープしていることが考えられる。

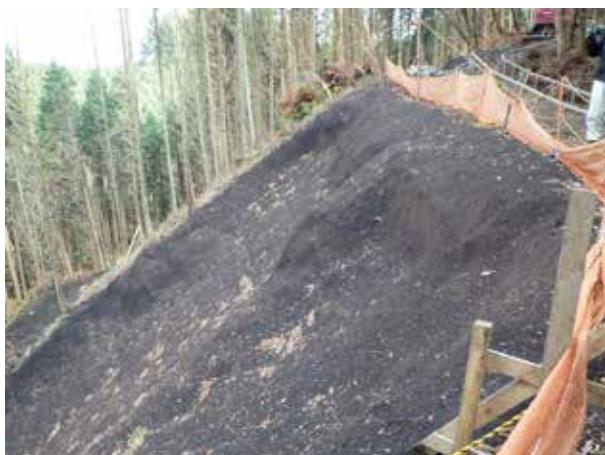
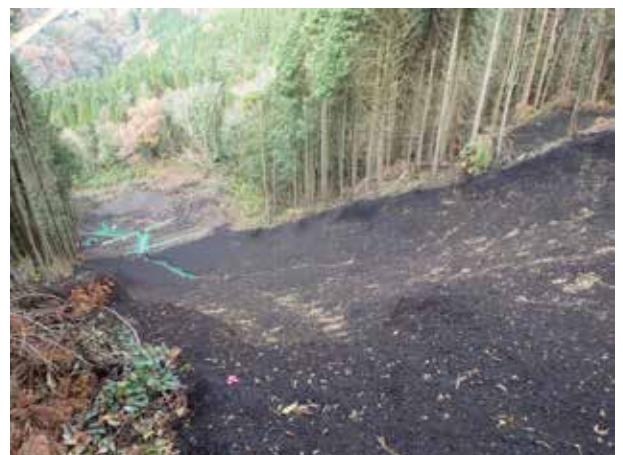
写真 3.3.3.8 植生基材吹付工による斜面対策状況

崩壊地のうち、すでに対策工が実施されている箇所の状況を写真 3.3.3.8 および 3.3.3.9 に示す。写真 3.3.3.8 の斜面では、表面保護は植生基材吹付工のみで、斜面末端部に表面排水路工が設置されている。写真 3.3.3.9 の斜面では、植生基材吹付工と木柵工を組み合わせ、木柵工背面にスギ・ヒノキによる植栽が行われている。写真内に白く見えるのは植栽木がシカ等に食害されないように取り付けられた保護パープイプである。

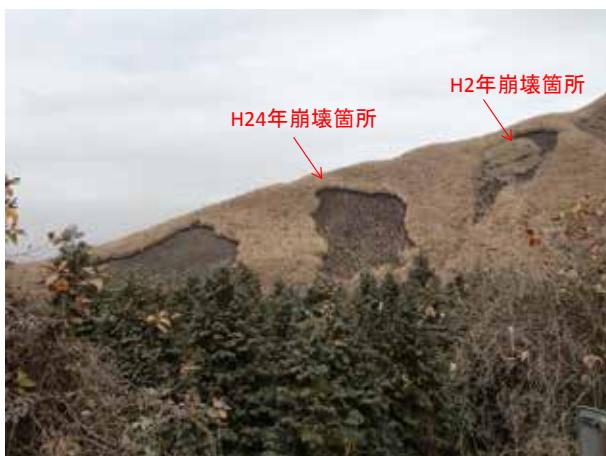
写真 3.3.3.10 平成 2 年と平成 24 年に発生した崩壊地

写真 3.3.3.10 に平成 2 年 7 月の豪雨で発生した崩壊地と平成 24 年 7 月の豪雨で発生した崩壊地の状況を示す。平成 2 年に発生した崩壊地では 20 年以上経過した現在、植生がかなり回復していることが確認された。平成 24 年 7 月の豪雨で発生した崩壊地のうち、現地調査を行った崩壊地(写真 3.3.3.11)の源頭部付近の崩壊層厚は 1.0m 程度で、崩壊層黒ぼく内には硬質な部分が残存している(写真 3.3.3.12)。崩壊層厚のうち、黒ぼくは地表から 80cm 程度で、その下位は赤ぼくに漸移する(写真 3.3.3.13 左)。一方、平成 2 年に発生した崩壊地では、表層から 10cm 厚程度が再び黒ぼく化していることが確認された(写真 3.3.3.13 右)。

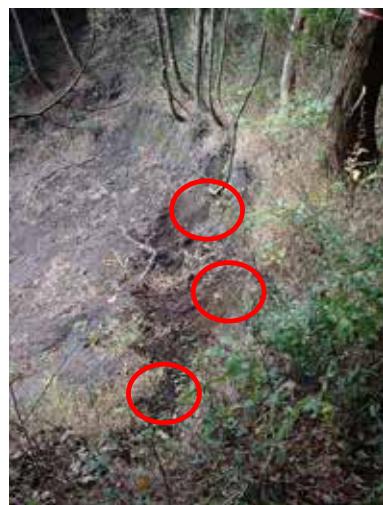
写真 3.3.4.2 滑落崖からの試料採取（赤印）

土壤サンプリングは滑落崖で行い、3試料の平均値を単位体積重量とした(写真3.3.4.2、3.3.4.3)。測定の結果、単位体積重量  $\gamma$  は、 $10.1 \text{ kN/m}^3$  であった。

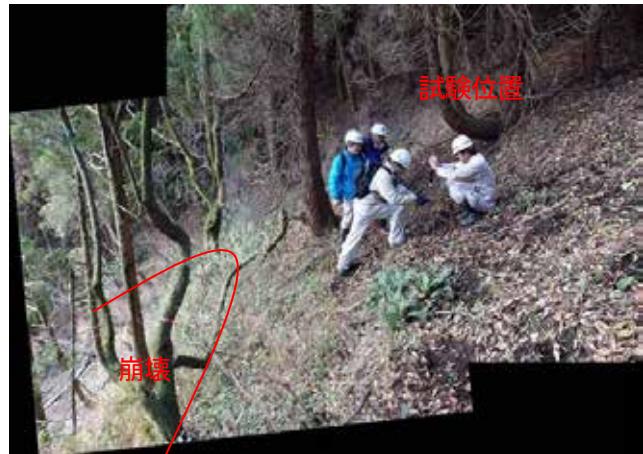
写真 3.3.4.4 滑落崖上方での土層強度検査棒試験状況

土層強度検査棒は滑落崖上方斜面において3箇所で行い、その平均値を粘着力と内部摩擦角の代表値とした(写真4-4)。粘着力  $c=10.1 \text{ kN/m}^2$ 、内部摩擦角  $\phi=22.9^\circ$  である(表3.3.4.2)。なお、崩壊土層深は1.2mであり、3箇所の試験はすべてGL-1.00mで行った(それぞれ3m程度離れた位置で試験を実施)。

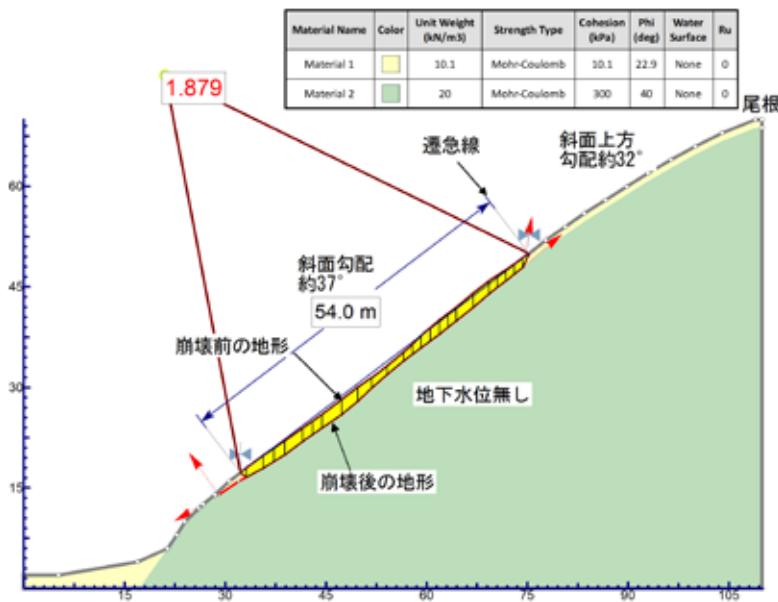
図 3.3.4.3 地下水位無しでの安定計算結果（最小安全率  $F_s=1.863>1.00$ ）

土層内の地下水位を渴水状態として安定解析すると、最小安全率  $F_s=1.879 > 1.00$  となる(図4-3)。逆に、土層内の地下水位を満水状態(地表面を地下水位)にすると、崩壊に至る最小安全率  $F_s=0.990 < 1.00$  となった(図3.3.4.4)。以上の結果により、この斜面は土層内がほぼ満水状態になって、崩壊に至ったと推定される。なお、崩壊土層は単位体積重量  $\gamma=10.1\text{ kN/m}^3$  のため、崩壊土層内が満水状態になるということは、崩壊土塊の荷重と同等の水圧が作用したことになり、崩壊土塊はほぼ浮いたような状態で崩落したものと考えられる。

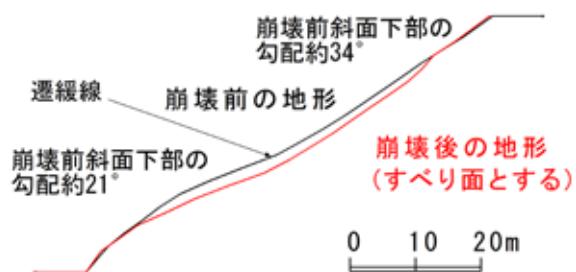
図 3.3.4.6 レーザープロファイラ図による崩壊前と崩壊後の横断形状

安定解析で崩壊の現象を再現するため、地表面は崩壊前（平成 21 年）のレーザープロファイラ図の地形とし、すべり面は崩壊後（平成 24 年）のレーザープロファイラ図（図 3.3.4.5）の地形とした。横断形状は図 4-6 に示す。この図から、斜面上部が勾配約 34°、斜面下部は勾配約 21° となる斜面中腹に遷緩線を持つのが読み取れる。崩壊は、尾根より下方の高さ 6~8m 下から発生した。

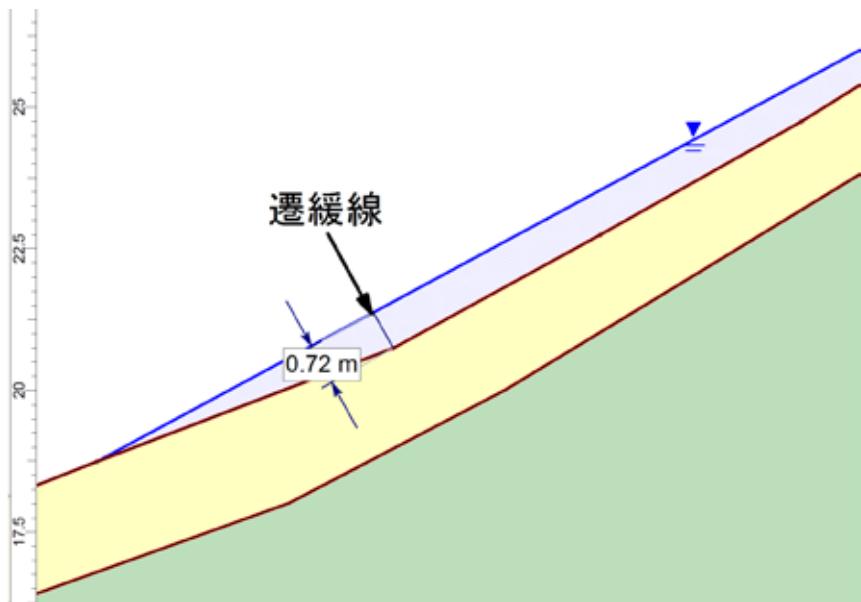
図 3.3.4.10 安全率  $F_s=0.999 < 1.00$  の時の地下水位（地表より 0.72m 上となる）

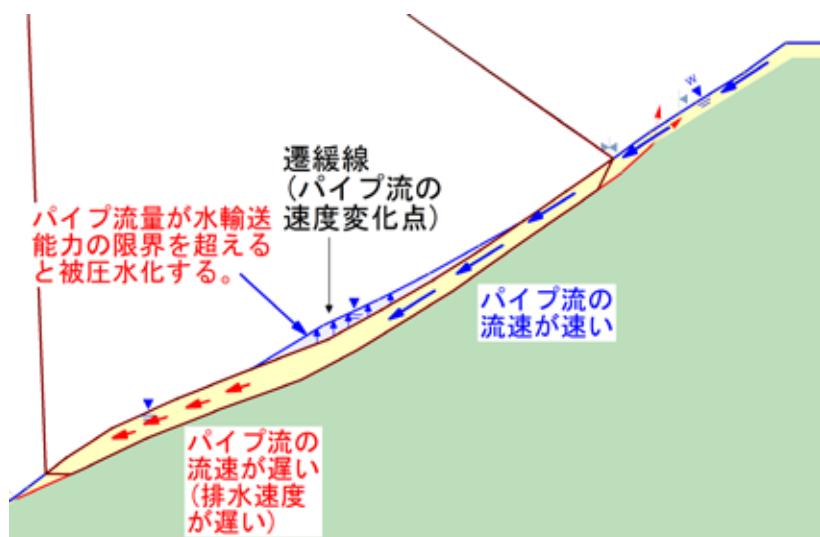
図 3.3.4.11 パイプ流量が水輸送能力の限界を超えて被圧水化するモデル

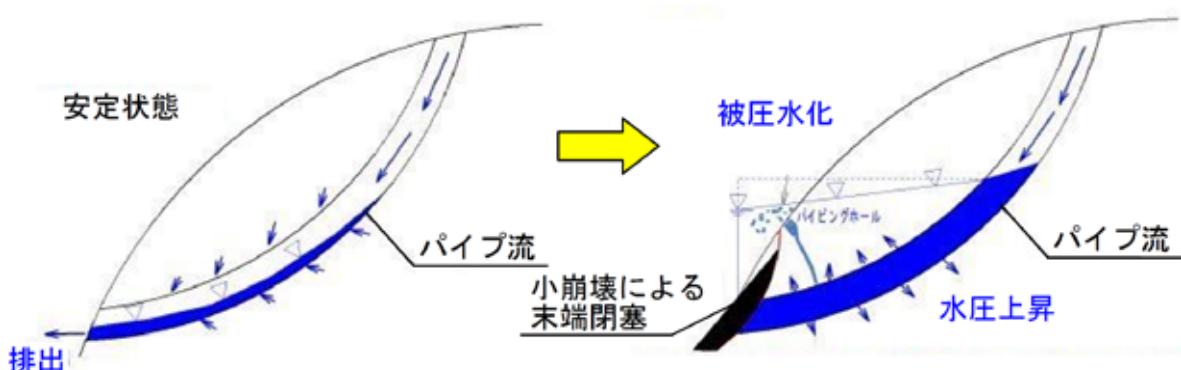
図 3.3.4.12 パイプ流の排水口が小崩壊で閉塞されて被圧水化するモデル

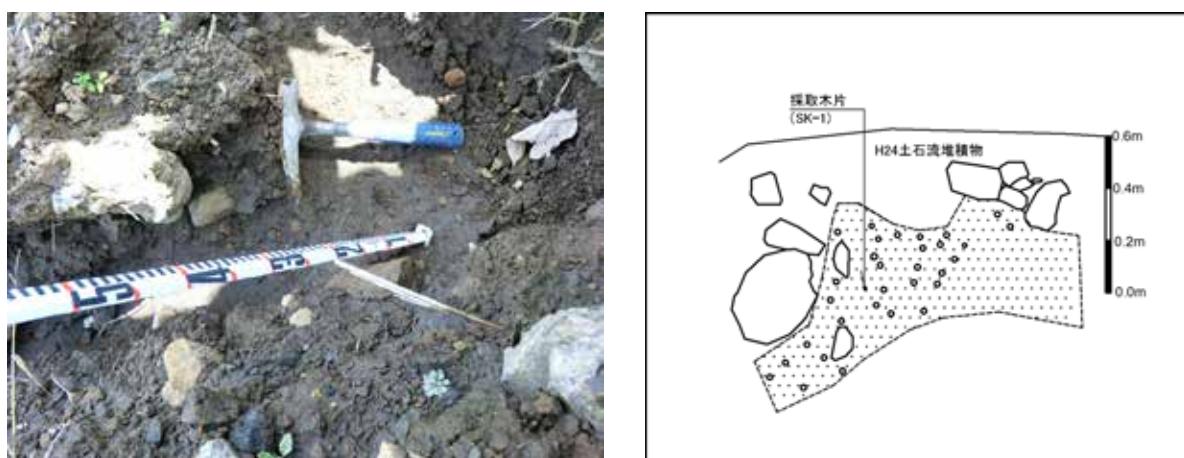
図 3.3.5.1 土石流堆積物中の木片(SK-1)採取箇所(左)と深度方向概況図(右)

土石流堆積物中の木片を2試料(SK-1、SK-2)掘り出して放射性炭素年代測定を行った。木片(試料No.SK-1、図3.3.5.1)は堰堤の上流右岸側約34m、標高は堰堤天端-1.5mの位置より採取した。採取した場所は平成24年7月に発生した土石流堆積物の下位のやや締まった礫混じり粘土層中で、過去の土石流堆積物の発生年代の手がかりとなり得る。木片(試料No.SK-2、図3.3.5.2)は堰堤の上流右岸側約75m、標高は堰堤天端+7.8mの位置より採取した。採取した場所は地表面付近で、平成24年7月に発生した土石流堆積物に比べ、はるかに締まった転石混じりの粘性土層であった。

測定試料のデータと前処理方法を表3.3.5.1に、放射性炭素年代測定結果を表3.3.5.2に示す。その結果、試料No.SK-1は1974年、試料No.SK-2は2006年であり、土砂移動が頻繁に生じていることが伺える。一般に、花崗岩地域の土砂移動は数百年間隔で発生することが多いのに対し、当該地域のように火山地域では土砂発生間隔が短いことが特徴として挙げられる。特に阿蘇地域では年間平均降水量が約3200mmと非常に多い地域であり、数年おきに豪雨や梅雨前線による被害が生じている<sup>3)</sup>。

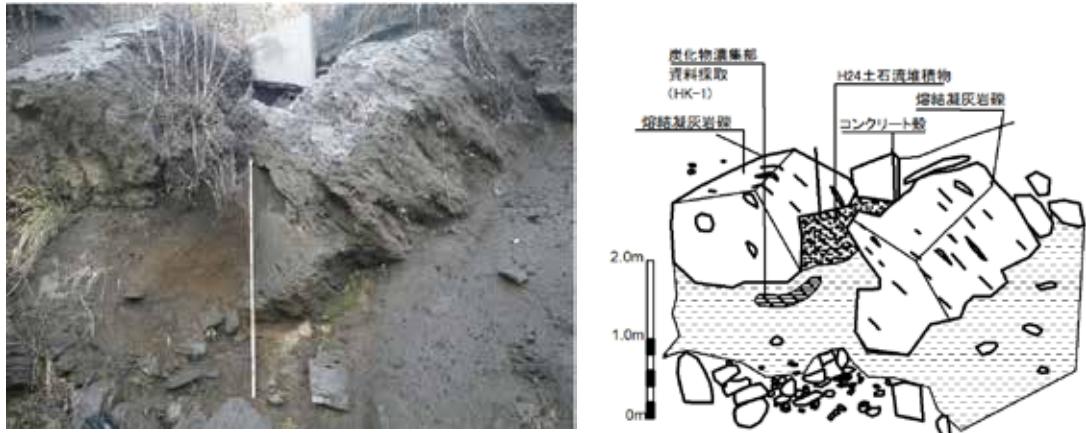
図 3.3.5.5 土石流堆積物の状況写真(左)と概況図(右)

土石流堆積物の状況と概況図を図 3.3.5.5 に示す。平成 24 年の土石流堆積物の直下に細粒物主体層と礫主体層の 2 層の堆積物が認められた。年代測定用の試料は巨転石直下の炭化物濃集部から採取した (HK-1)。測定試料のデータと前処理方法を表 3.3.5.3 に、放射性炭素年代測定結果を表 3.3.5.4 に示す。その結果、採取した試料は 1986 年であり、坂梨地区同様、土砂移動が頻繁に生じていることが伺える。
