脆弱な火山国日本での土砂災害の発生メカニズムの究明と  
法制度も考慮した総合的防災・減災対策に関する研究

報 告 書

平成 27 年 3 月

公益社団法人 土木学会  
地盤工学委員会

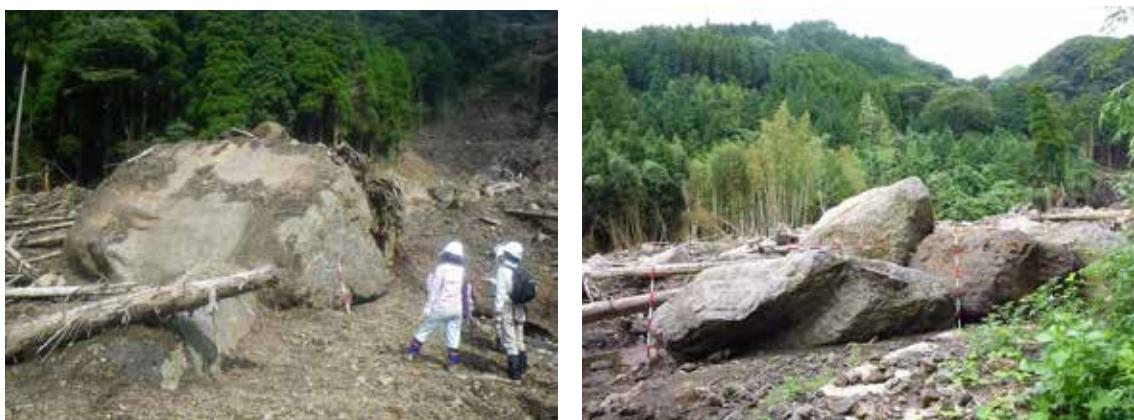
平成24年7月の九州北部豪雨における阿蘇カルデラ内の外輪山縁辺部で発生した土石流は、トリガーとなった土砂生産源である表層崩壊土砂が黒ぼくなどの細粒分を多く含む土砂であっても、 $\phi 5\text{m}$ を超える巨石が多数含まれていたことが特徴的であった（写真3.3.6.1左）。これらの巨石の発生要因について、坂梨及び塩井川2で調査を実施した（写真3.3.6.1右）。調査位置を写真6-2に示す。

写真 3.3.6.1 土石流の発生に伴い流下した巨礫（左：坂梨、右：塩井川2）

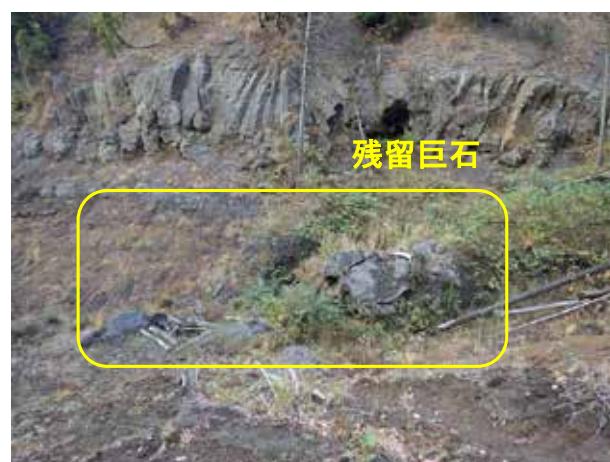
外輪山縁辺部の急崖地には、構成地質である溶結凝灰岩が冬季の水分凍結により発生したと推測される節理面が発達している<sup>4)</sup>。この節理面には融解時の崩落や重力作用により開口が進行している（岩塊崩落の兆候が認められる）箇所が認められる。これらの状況から、出水時に浸透した裂罅水の水圧により緩んだ節理面に沿って岩塊（溶結凝灰岩）が崩落し、そのまま土石流として下流域に流出する形態が、当該地区における巨石堆積の理由のひとつとして推測される。

写真 3.3.6.5 谷底に堆積した巨石群

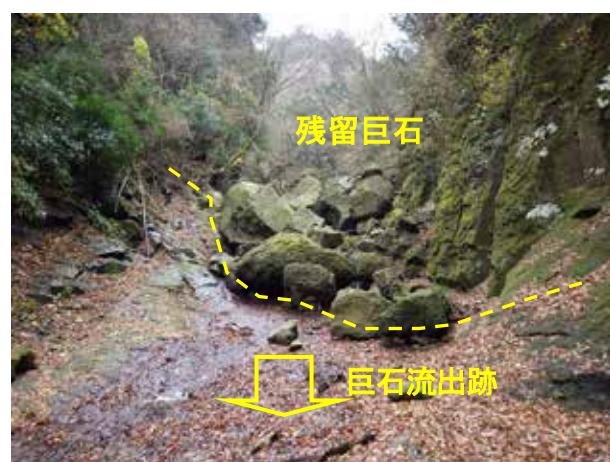
塩井川 2 における巨石の発生源として、外輪山の縁辺部からの崩落岩塊が堆積した谷底堆積物が推測される（写真 3.3.6.8）。

写真 3.3.6.8 谷底に堆積した巨石群

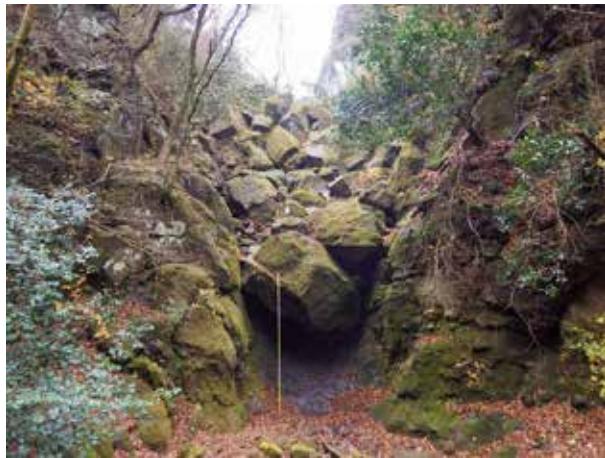
す)は、厚く多量である(写真3.3.6.9)。このことから、上流からの流水・土石流に取り込まれ再流出した際には甚大な被害を発生させることが懸念される。また、このような箇所は細長く下刻が進行する外輪山縁辺部では多数存在することも類推される。

写真 3.3.6.9 巨石により閉塞した狭窄部 (塩井川2)

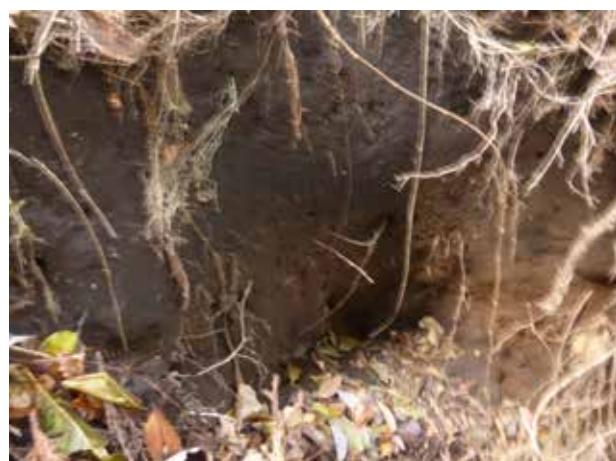
写真 3.3.7.4 塗地における土壤のパイプ化

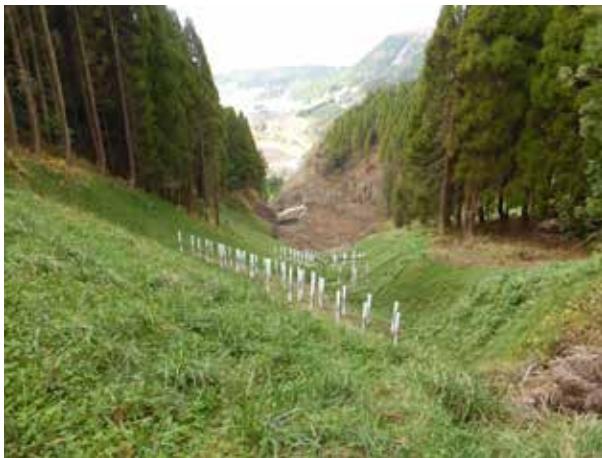
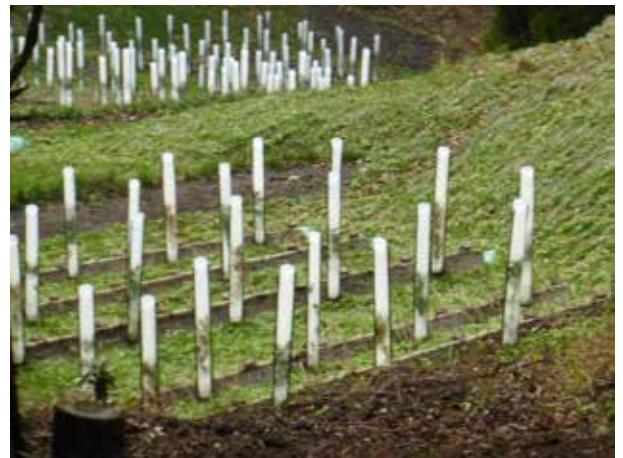
木柵（植生基盤の育成）が良好に機能している。植栽樹種はスギ・ヒノキ（写真 3.3.7.5）。植栽箇所は斜面下方の緩勾配斜面のみであることから、斜面上方は基岩が露出、もしくは急勾配により植栽できないと思われる。今年度においても、水路工、実播工と斜面下方の緩斜面区間に土留工が実施されているが、斜面中～上部では急勾配で、かつ長大斜面となっている。このため、この区間は土留工の施工が困難で、斜面の分断が出来ない状況にある（写真 3.3.7.6）。

写真 3.3.7.5 対策工実施済の斜面状況

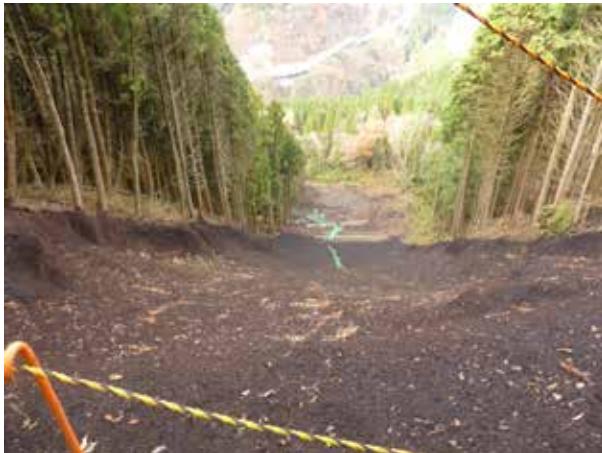
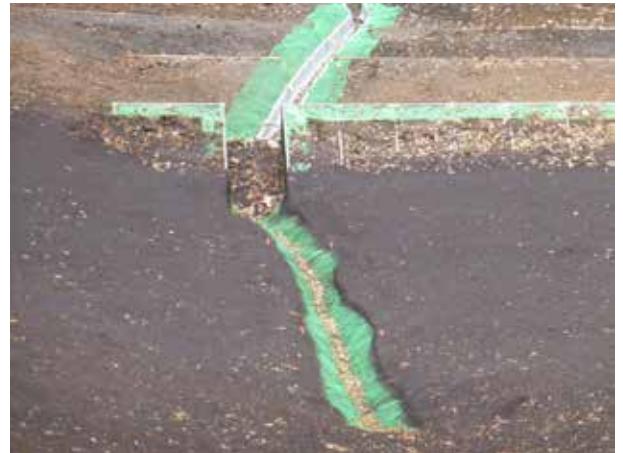
写真 3.3.7.6 対策工実施中の斜面状況

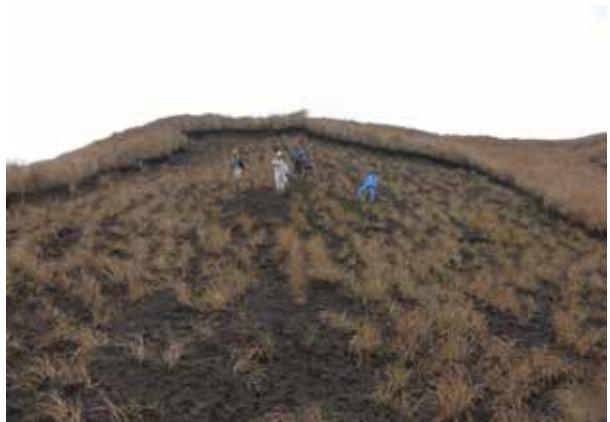
写真3.3.7.7に調査地周辺の林況を示す。写真手前側が調査斜面に続く斜面であるが、調査斜面を含め、このあたり一帯はススキとなっており、道路を挟んだ奥側はヒノキの植栽となっている。ヒノキが植栽されている斜面下層はネザサ、ツル性植生に遷移しつつある。平成2年7月の豪雨で崩壊した近隣の斜面では、植生が回復しつつある（写真 3.3.7.8）。

写真 3.3.7.8 平成 2 年 7 月の豪雨時に崩壊した斜面

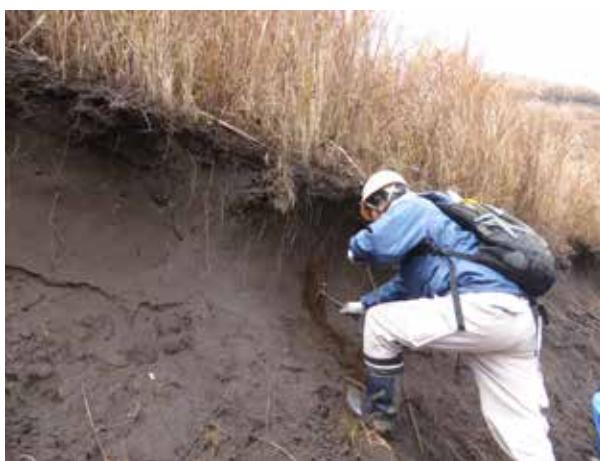
写真 3.3.7.9 調査地の地質

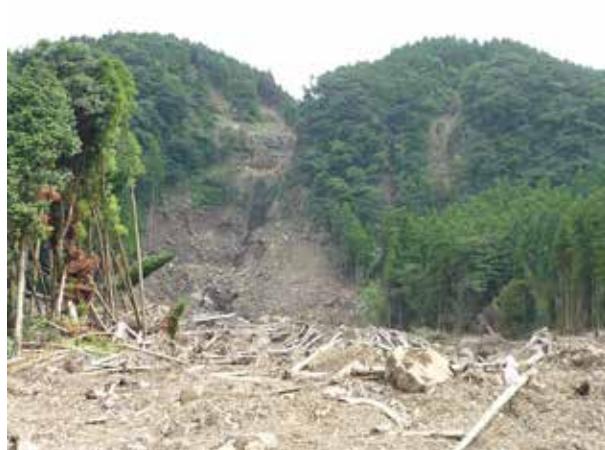
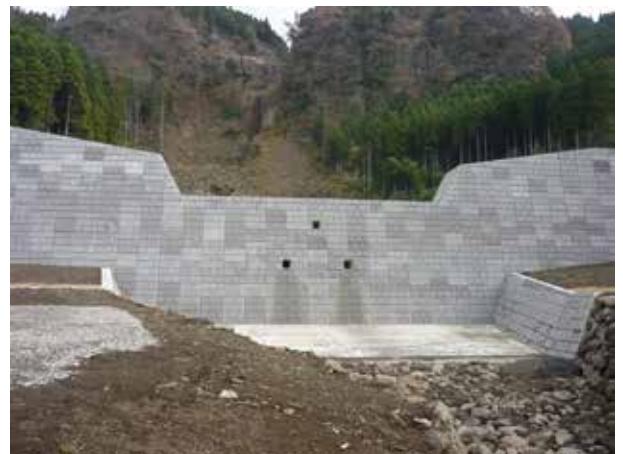
写真 3.3.8.1 砂防堰堤竣工前後の状況(下流側より望む、左：平成24年9月、右：平成26年11月)

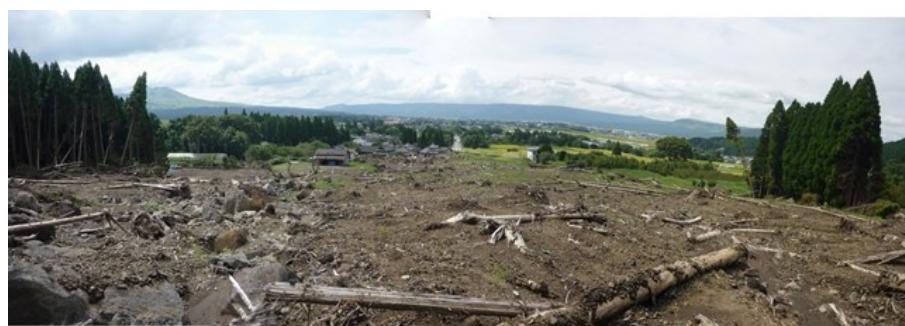
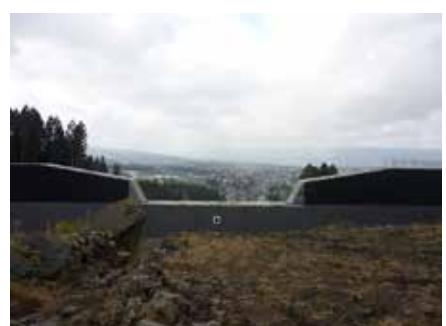
写真 3.3.8.2 砂防堰堤竣工前後の状況(上流側より望む、左：平成24年9月、右：平成26年11月)

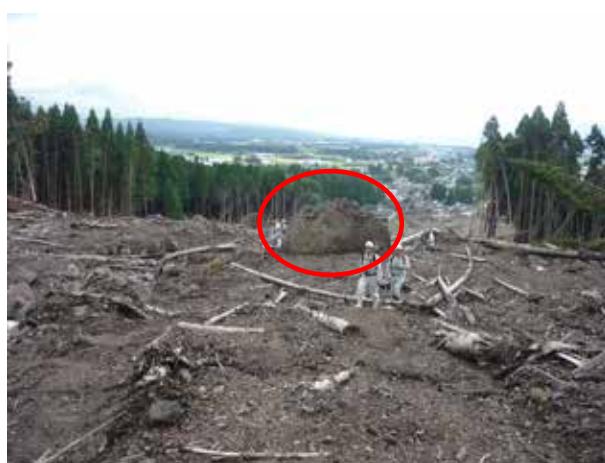
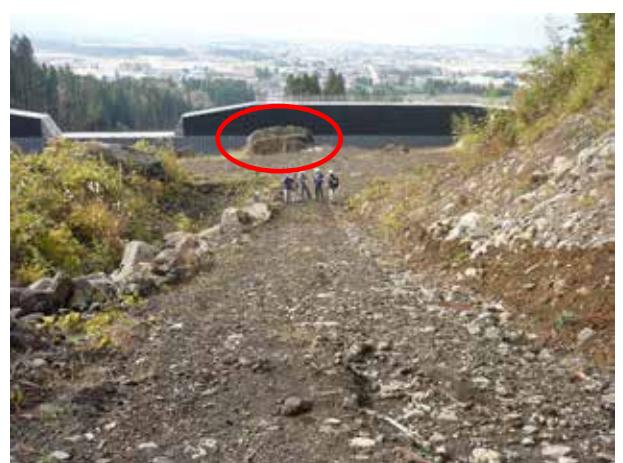
写真 3.3.8.3 砂防堰堤竣工前後の状況(上流側より望む、左：平成24年9月、右：平成26年11月)

赤印は土石流によって流下してきた巨石(径3m×7m程度)

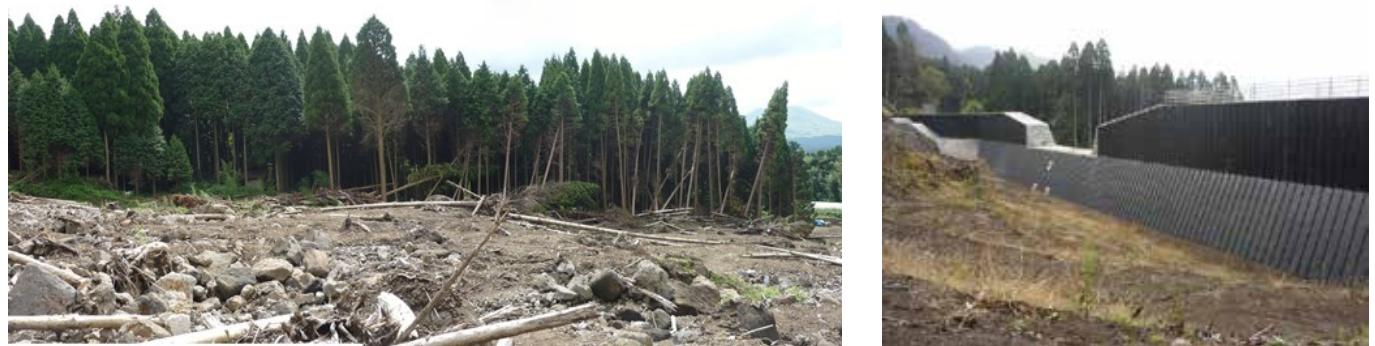
写真 3.3.8.4 砂防堰堤竣工前後の左岸側の状況(左：平成 24 年 9 月、右：平成 26 年 11 月)

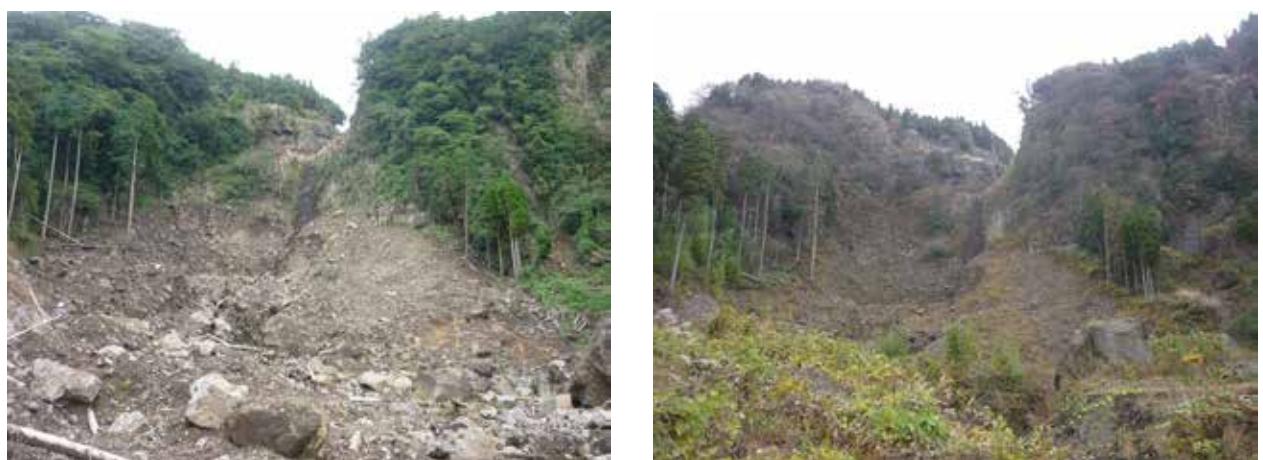
写真 3.3.8.5 砂防堰堤より上流側の状況(左：平成 24 年 9 月、右：平成 26 年 11 月)

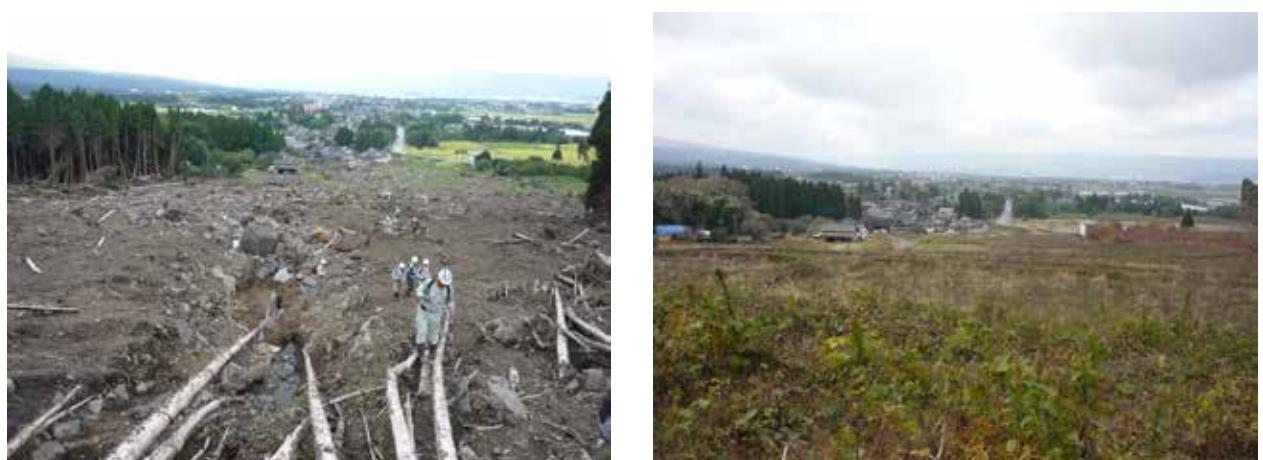
写真 3.3.8.6 砂防堰堤より下流側の状況(左：平成 24 年 9 月、右：平成 26 年 11 月)

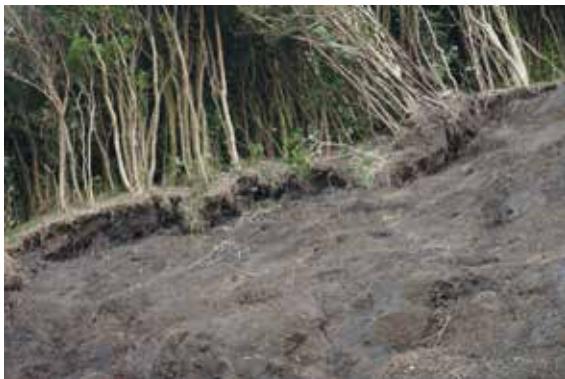
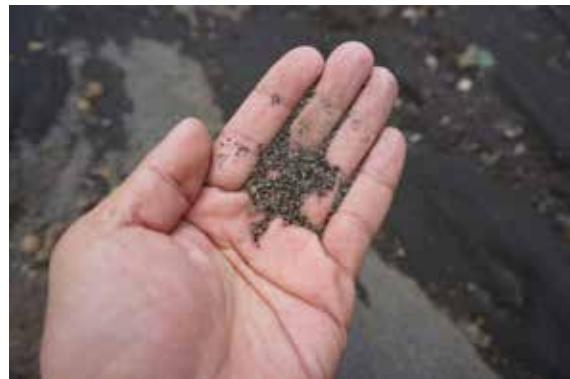
写真3.4.1 崩壊源頭部（左）および堆積領域（右）における泥流の材料の状況（竹林ら，2014）

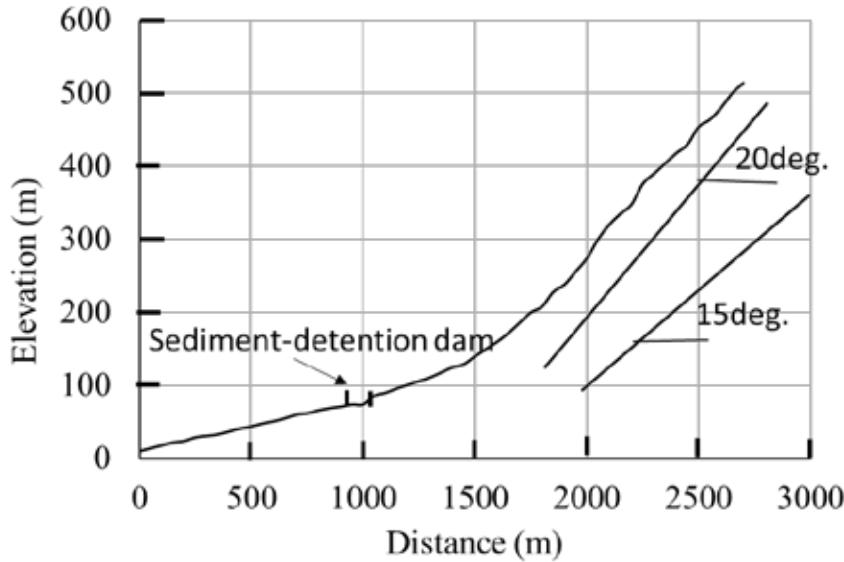
図 3.4.2 大金沢の縦断形状(Egashira et.al 2015)

図 3.4.2 は、大金沢の河床縦断形状である。標高 200m 以高のところでは勾配が 15 度よりも急になっている。崩壊の大部分は標高 400~500m の領域で発生しており、崩壊土砂はこのような縦断形状を持つ渓床へ移動したものと推察される。ここで、渓床の勾配と上述の崩土の停止限界勾配の値を比較すれば、渓床勾配のほうが急であって、渓床には上述②にかかる崩土の停止条件は存在しないことが分かる。一方、崩壊土砂に対して水の供給がなくても、斜面が飽和していれば、表土の浸食によって規模の大きい泥流は形成される。このことは理論的に保証されている。

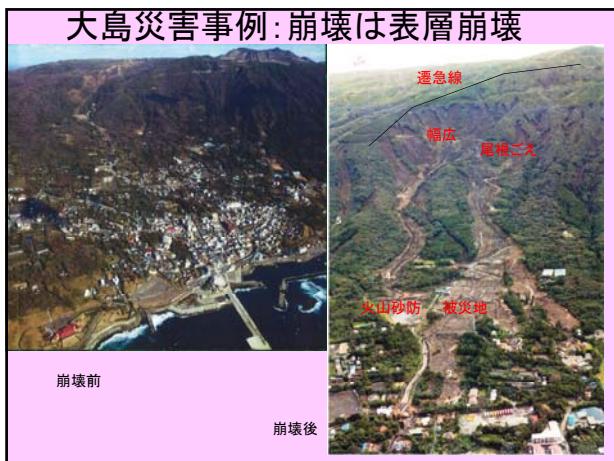
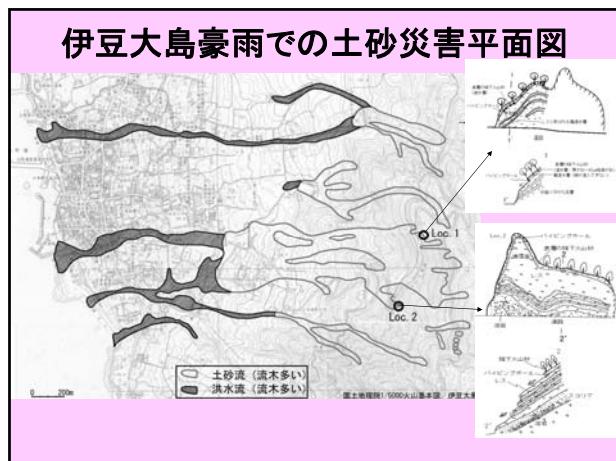
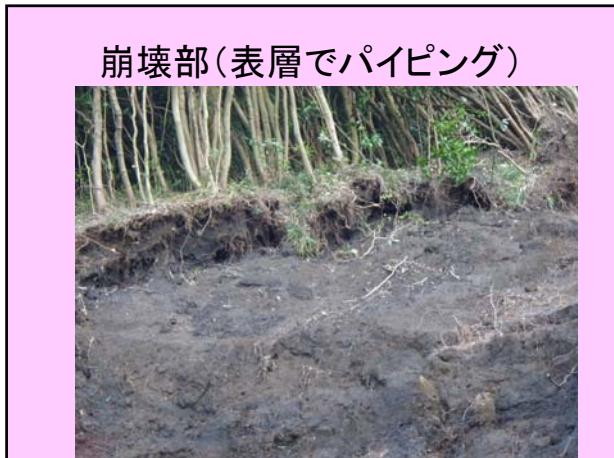
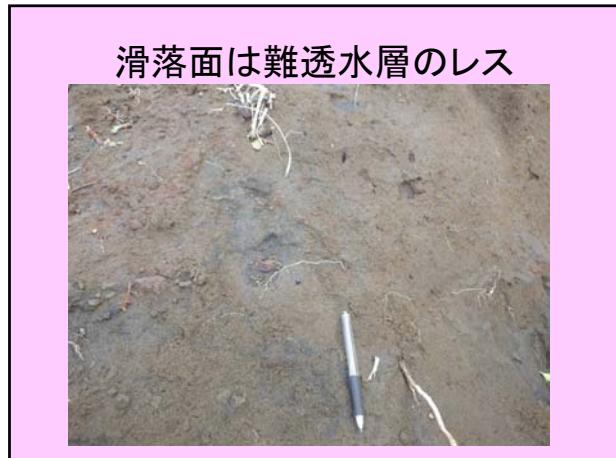
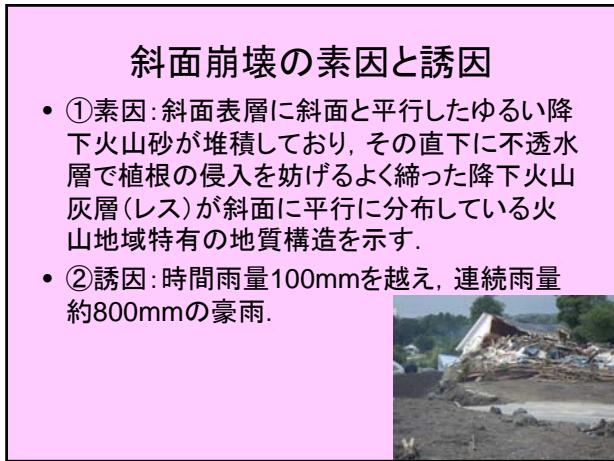
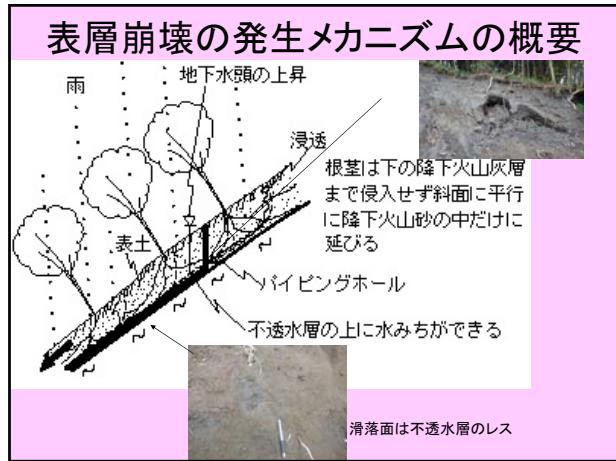
幅の広い表層崩壊の起った原因	
・ 今回多くの犠牲者を出した	
神達地区を中心とした斜面は先に述べた1338年の元町溶岩流下部とほぼ一致している	
・しかし、今回の表層崩壊は元町溶岩の直上では発生していない	
・すると、この元町溶岩が広範囲に表層崩壊を発生しやすい大きなすべり台の基礎を作ったからではないかと考えられる	
・つまり、この溶岩がなければ谷の発達した通常の火山山麓斜面となり、幅の広い表層崩壊は起こりえない	
地質調査所：伊豆大島火山1986年の噴火・地質と噴火の歴史、1/25000地図、1987による 1338年に流下した元町溶岩と幅の広い表層崩壊範囲

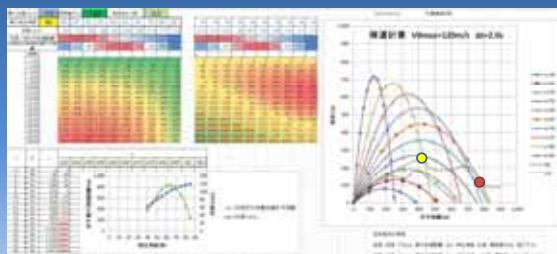
## 二の池本館に到達したサイズから 最大初速は120m/s程度 剣ヶ峰頂上小屋付近は、投げ上げによる空中衝突の影響

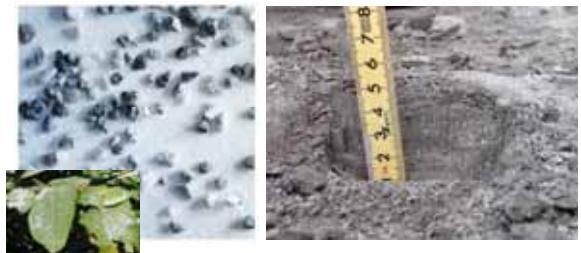
噴火の翌日に、4km風下の山麓で採取、洗浄した火山灰  
(塩谷による採取 千葉撮影)

- 火山灰の表面には黄鉄鉱が自生しているものがある
- 断面を観察すると、本質物質の可能性のあるガラスが確認される  
(宮城ほかによる火山学会での講演による)

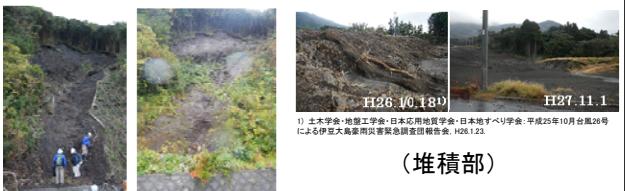
## 崩壊地の復旧状況

1) 土木学会・地盤工学会・日本応用地質学会・日本地すべり学会: 平成25年10月台風26号による伊豆大島豪雨災害緊急調査団報告会, H26.1.23.  
現地では切土法面に法枠工が多く用いられているが、ほとんど損傷は見られず、現在は植生が繁茂している。

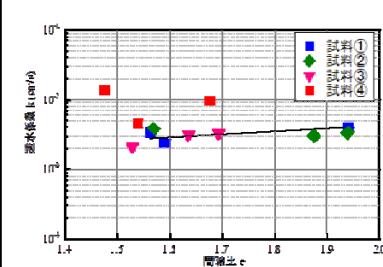
### 間隙比eと透水係数kの関係

表土層に近く試料内に細根が観察された試料④を除いて、間隙比の変化に対して透水係数がほぼ一定である。

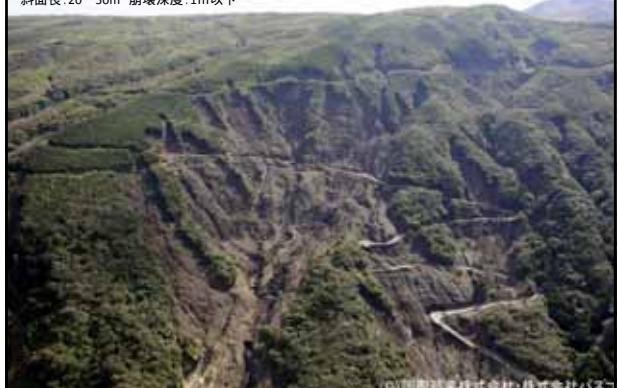
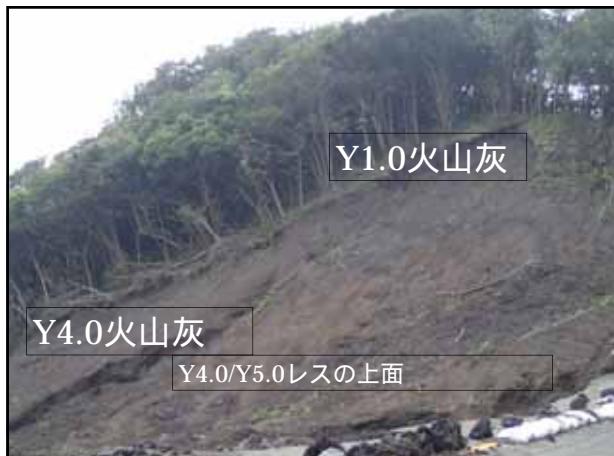
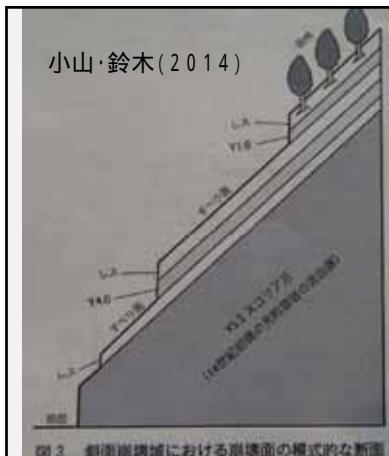
### 表層崩壊

谷地形の未発達な平滑斜面において  
多数の表層崩壊が並列で発生
