2014年長野県北部地震(M6.7)の現地調査速報

2015年3月

土木学会地盤工学研究委員会斜面工学研究小委員会 長野県北部地震被害調査団 はじめに

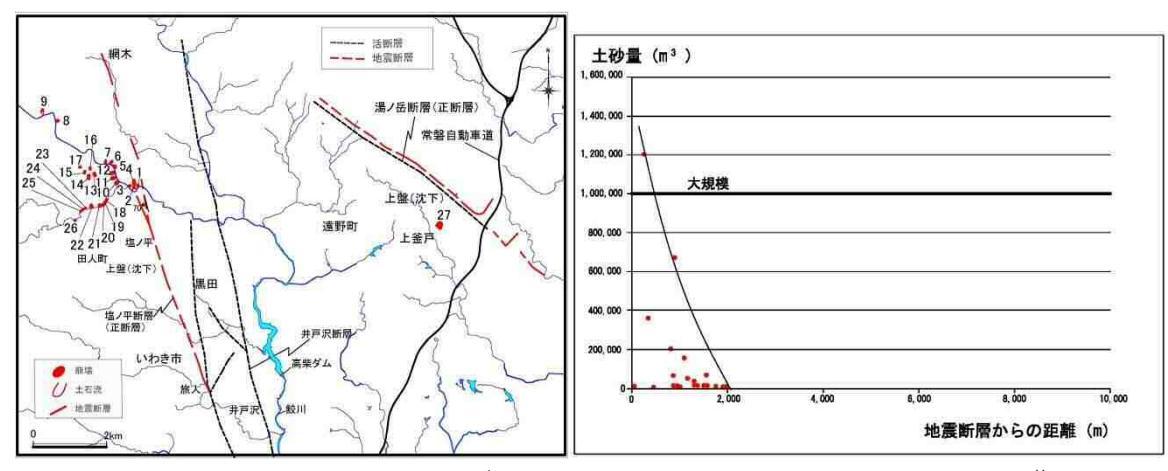
図-1 地震断層とマスムーブメントの関係図(2011年4月いわき地震)¹⁾

活断層と斜面崩壊との関係ついて現地調査を行った.活断層が地震断層として地表に姿 を現した過去の2つの地震断層についてまとめた結果は図-1,2のとおりである¹⁾.その結 果,マスムーブメントは,活断層が正断層であるいわき地震では2kmまでの範囲で発生し, 土砂量100万m3を超える大規模なものは0.5kmまでの範囲にある.活断層が逆断層の長 野県北部地震では,上盤側の10kmまでの範囲でマスムーブメントが起こり,特に大規模 なものは3kmまでの範囲にあった.この2つ地震はいずれもM6.7-7.0程度の規模であり, 震度6強から6弱を記録した.

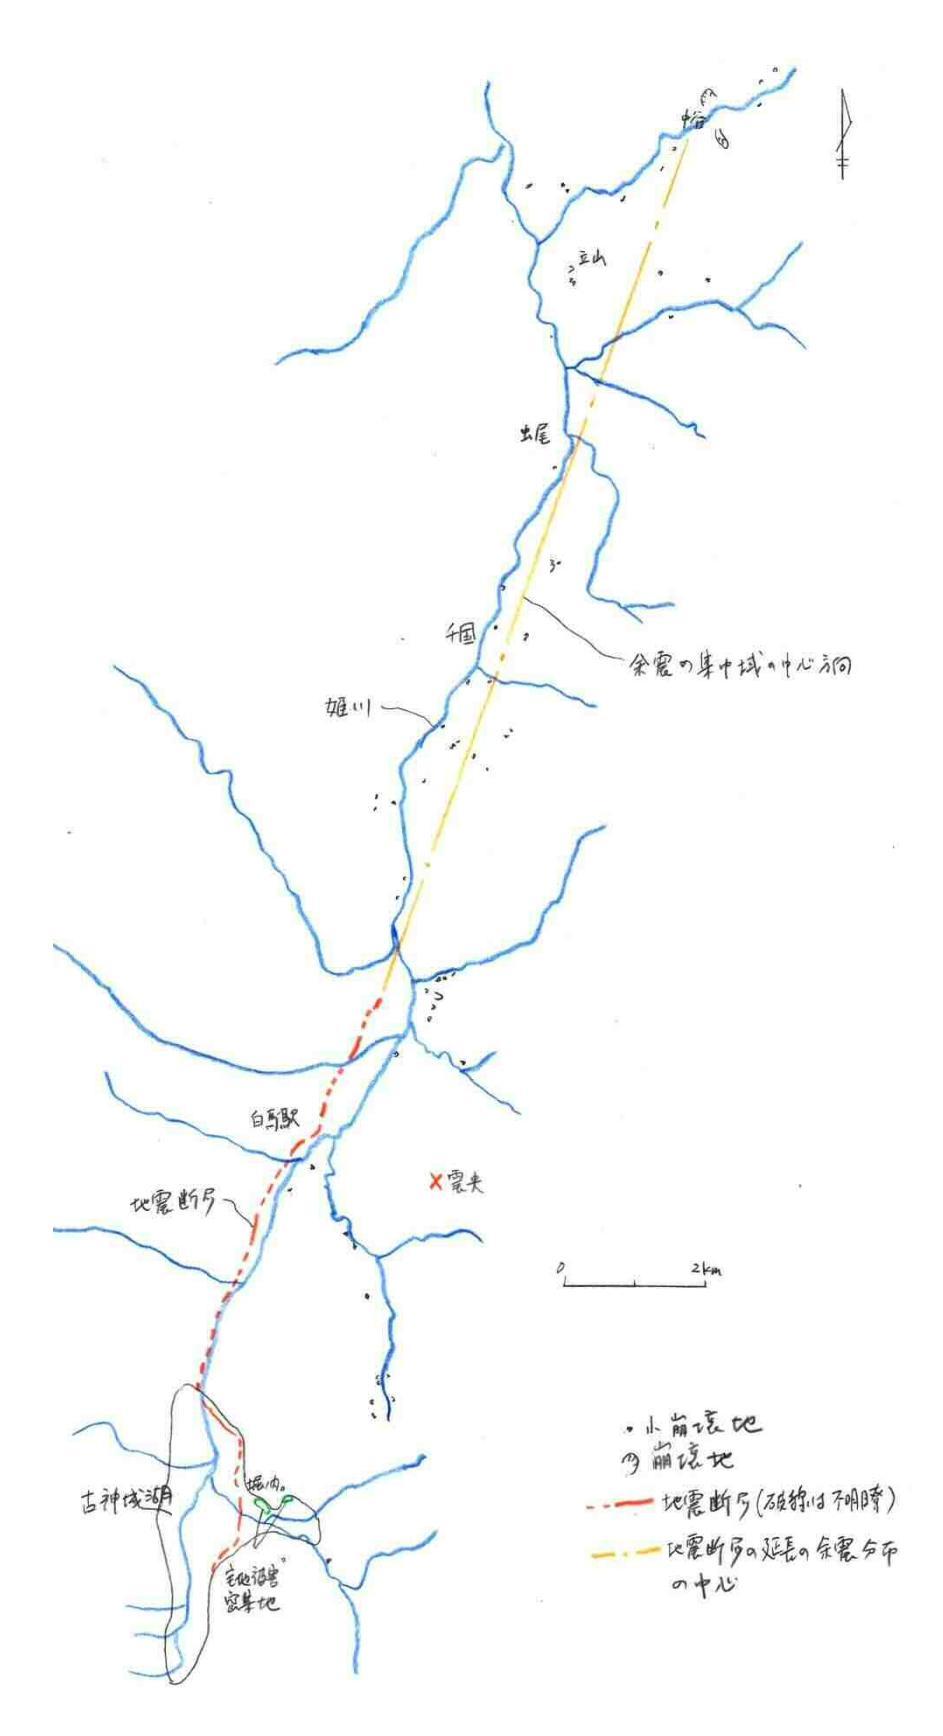
図-3 2014年11月長野県北部神城断層地震の活断層と崩壊地の分布

それに対して、今回の2014年1月長野県北部神城断層地震はM6.7であり、震度6弱 を記録した.現地調査と地震直後のアジア航測による航空写真²⁾、既往災害調査結果^{3,4,5)} などを基に活断層の位置と崩壊の位置を落とし図-3を示した.図-3によると、規模の大き い斜面崩壊は3箇所程度で、小規模な崩壊が多い.神城断層が出現した調査地南側では断 層の上盤側を中心に崩壊が発生している.神城断層が出現しなかった調査地北側では、神 城断層の延長沿いに斜面崩壊が集中していた.地震の余震分布もこの斜面崩壊の分布とよ く重なっている.地震の余震分布は一般に本震の地下の断層と一致するといわれているの で、この北側延長部に神城断層が伏在している可能性がある.

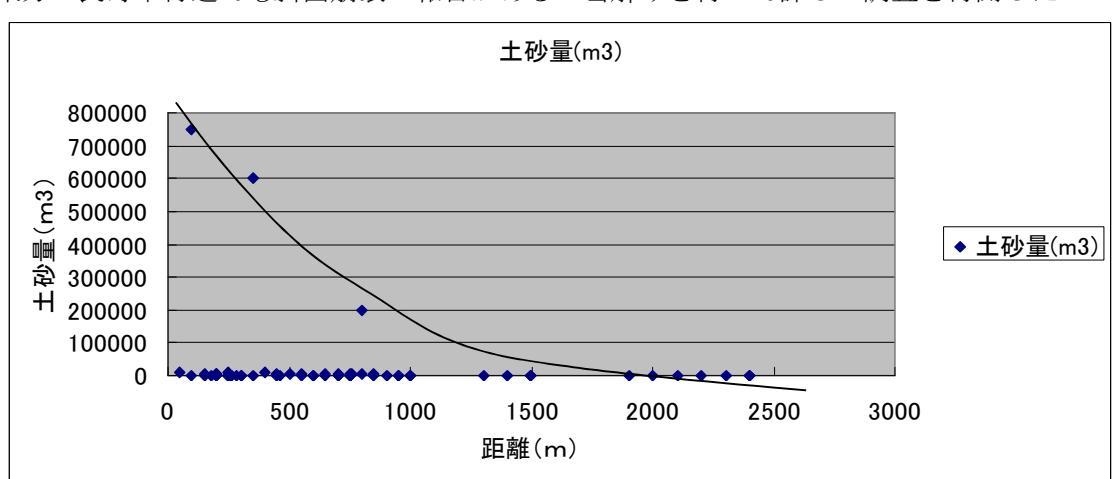
図-4 2014 年 11 月長野県北部神城断層地震の活断層と崩壊地の距離の関係

崩壊の規模と神城断層(北側伏在部も含めた)との距離を測定すると図-4のようになる. 斜面崩壊は断層から2.5kmの範囲にあり、20万m3を越える規模の大きな崩壊は1km以 内で起こったことになる.

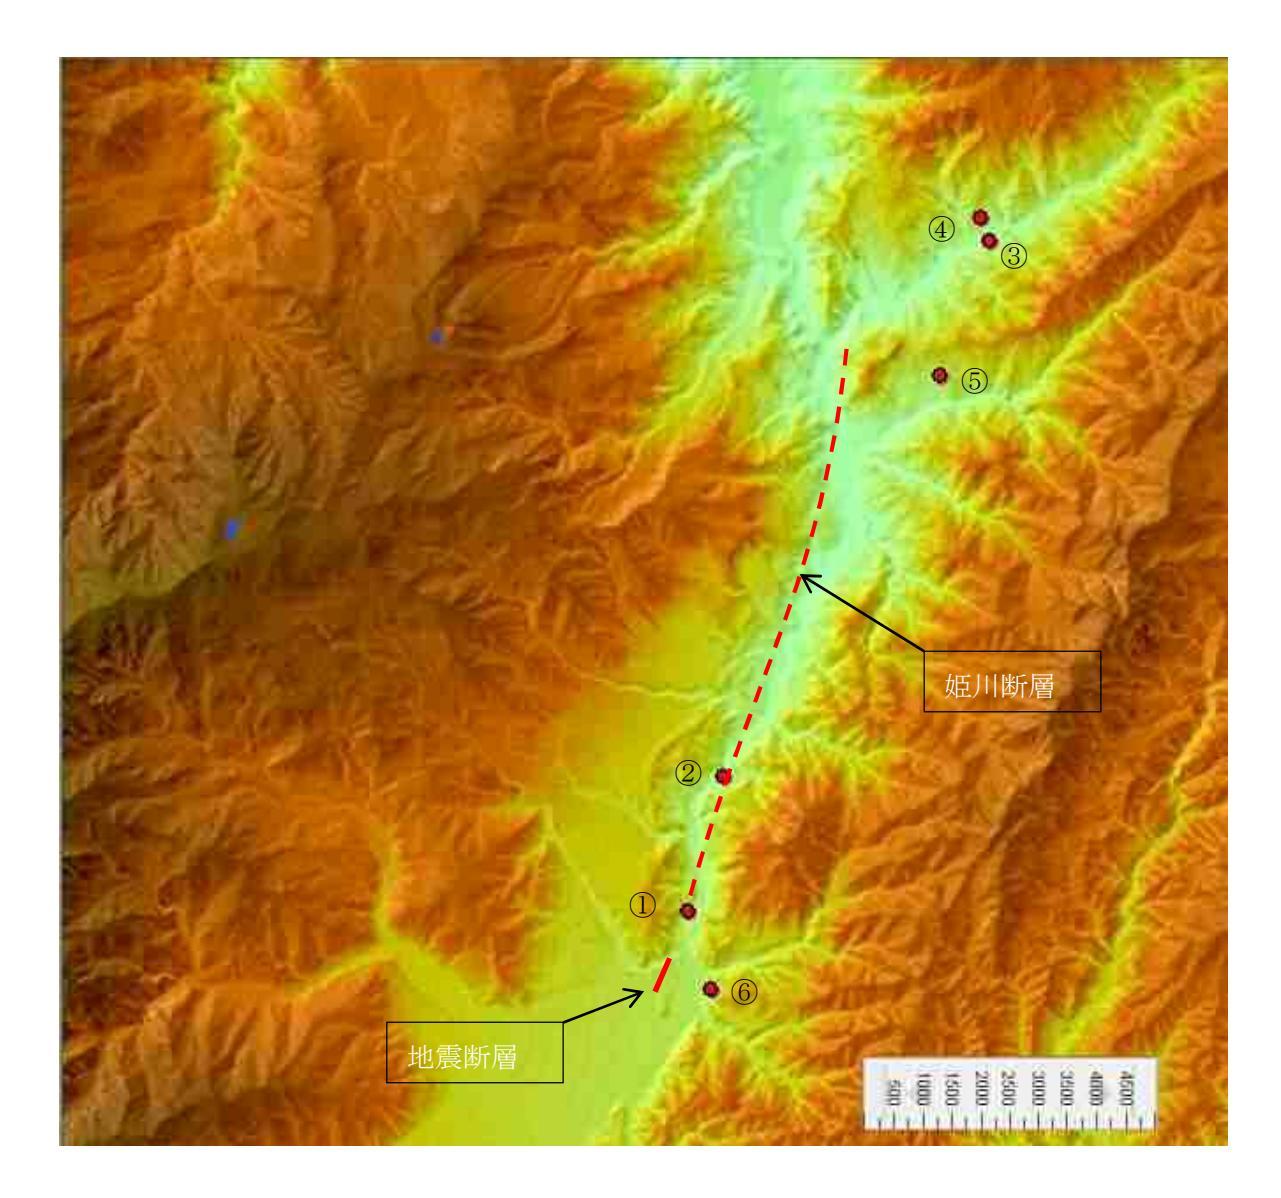
図1 崩壊箇所および地震断層・姫川断層位置図(カシミール3D使用して作成)

今回, JR 大糸線信濃森上駅の東方約 600m の地点(塩島地区)などで地震断層が確認されており,その走向延長は姫川流路や姫川断層にあたり,そのような部分で①②の岩盤斜面崩壊が限定的に発生したように見える.

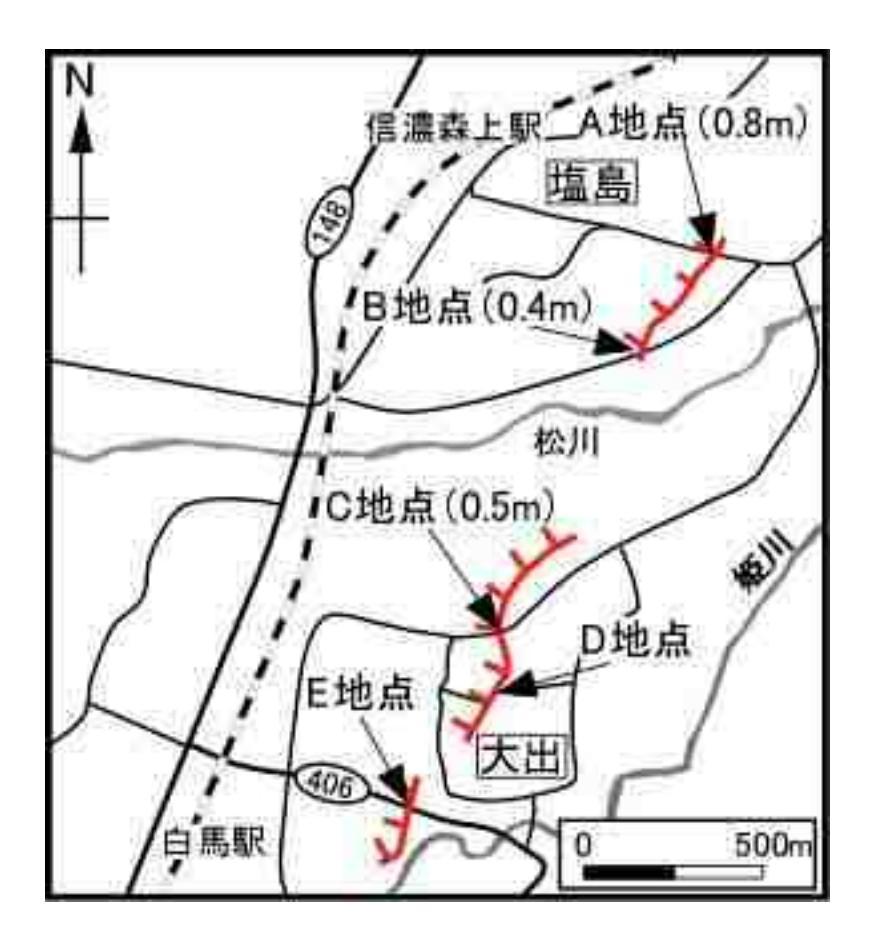
図4 白馬村塩島~白馬駅付近における地表地震断層の分布と現地調査地点(A~E地点).

今回の地震では白馬村内の約 9km の区間で地表地震断層が出現したとされる(文部科学 省地震調査研究推進本部, 2014a).本研究ではこの区間の中部〜北部にあたる白馬村塩島〜 飯森間で,地表地震断層の形態に関する現地調査を実施した.以下に,他の研究機関によ る調査結果も参照しつつ,地表地震断層に関する記載を行っていく.今回の地震で出現し た地表地震断層の北端に近い白馬村塩島地区(図4:A 地点)では,道路に上下方向に約 0.8m の断層変位が認められた(写真1).この 0.8m という地表変位は今回出現した地表地震断 層の変位量で最大のものであるが(例えば,郡谷ほか, 2014;廣内・杉戸, 2014),塩島地 区は震源のほぼ真西に位置する(文部科学省地震調査研究推進本部, 2014a).

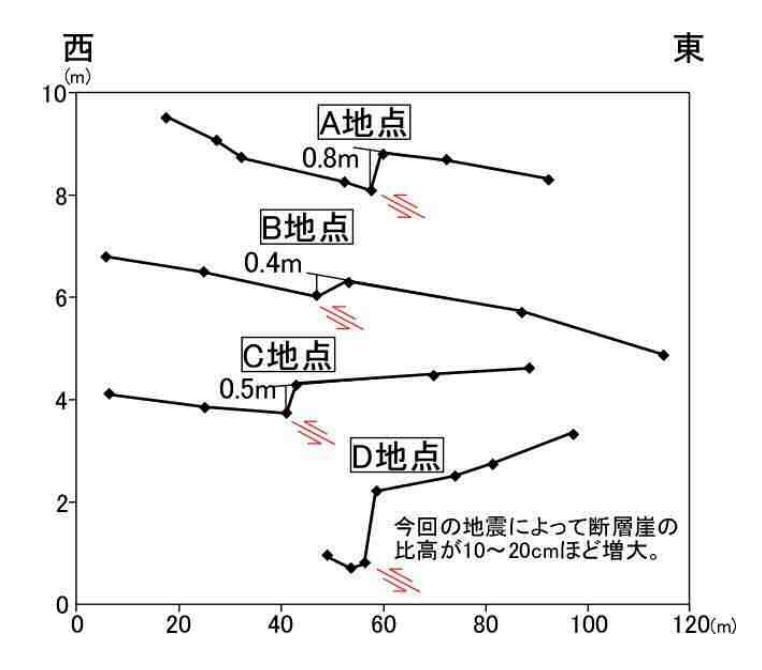
図 5 A~D 地点における地表地震断層の地形断面測量.各地点の位置は図4を参照.高さは比 高を示し、赤い矢印は断層運動を示す.

塩島地区の道路に現れた地表地震断層はA地点の道路の南北延長にも現れ,北方の水田(写 真左)の上下変位量は約0.85m,南方の砂利集積場(写真2右)の上下変位量は0.80~0.85m である(変位量は廣内・杉戸より引用). A 地点より約200m南西方に位置する松川の左岸 を走る道路(B地点)も断層運動によって圧縮変形を受け0.4mの上下変位が認められた(図 5).

地表地震断層は NNE~NE 走向をとりながら松川を越えて, 白馬村の中心部方面へ向かっ て断続的に出現している. 白馬村大出地区北方の道路(図4:C地点)では, 低位段丘面に 沿うように地表の変形が認められ 0.5mの上下変位が計測された. 地点3から南南西方向に 約500mの区間では地表地震断層の位置と段丘崖の位置がほぼ一致する. なお, この「段丘 崖」は糸静線断層帯重点的調査観測変動地形グループ(2007)が活断層として指摘してい た場所である. C地点の約200m南方に位置するD地点(図4)では農道に上下変位が認め られたが(写真3), この農道は地震発生前から急傾斜な坂になっていたため写真の傾斜の 全てが今回の地震によって形成されたわけではない. 住宅密集地を地表地震断層が通過し た大出地区では, 地震で倒壊した建物はなかったものの断層運動に伴う地表変位で多くの 建物が傾いたり、道路に変位が生じたりするなどの被害が認められた.

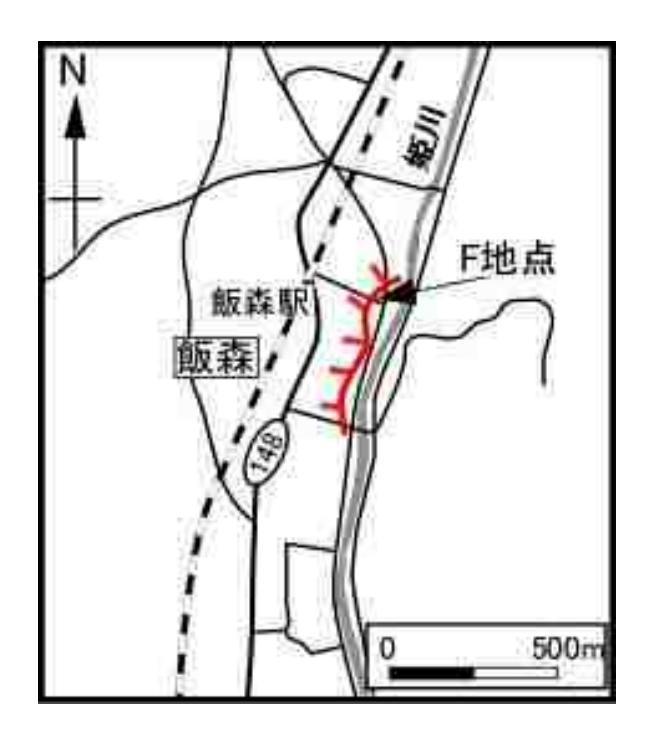
図 6 飯森地区付近の地表地震断層の分布と現地調査地点 (F 地点).

大出地区を走る国道 406 号線も断層運動によって変形を受けた(図4:E地点,写真4). 上下変位量が僅かであったことから本調査では地形断面測量を実施しなかったが、本地点 の道路の上下変位量は、廣内・杉戸(2014)では0.15m、郡谷(2014)ほかでは0.1~0.2m であるのに対し、岡田ほか(2014)では0.5mと調査機関によって値が大きく異なる.地表 地震断層は白馬駅の東方を通過し、姫川に沿って南方に延長していると考えられる.白馬 村飯森では上述の白馬駅東方を走る地表地震断層の南方延長部が出現し、水田や道路に変 位を与えている(図6:F地点、写真5).飯森以南では、地表の明瞭な上下変位は認められ ないものの、道路や水田などの短縮や座屈変形などが散見され(郡谷ほか、2014;岡田ほ か、2014)、地下の断層は神城盆地南端部まで継続すると考えられる.
