#### 4.2.1 白馬村・小谷村の斜面崩壊

##### (1) 北城(姫川右岸)の表層崩壊(ハスバートル)

## 4.2.2 斜面崩壊と地質・活断層の関係

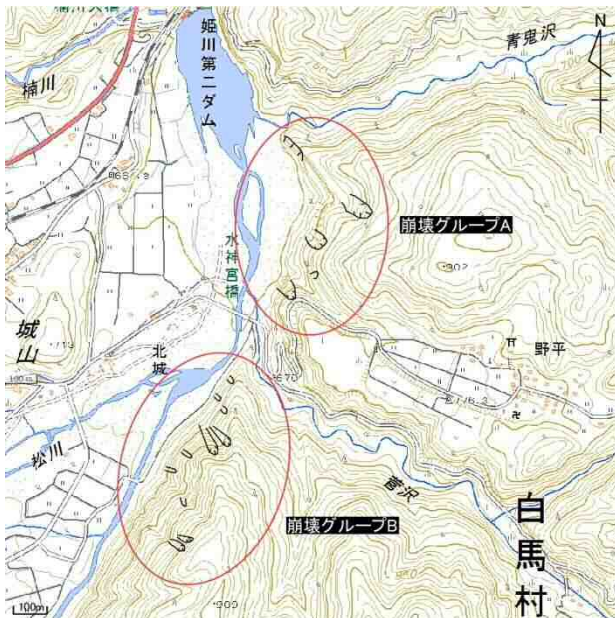
図-4.2.1.1.1 斜面崩壊箇所の位置図  
(国土地理院地図閲覧サービスより作成)

姫川第二ダムの南側、姫川の右岸側斜面で複数の崩壊が発生した(図-4.2.1.1.1)。これらの崩壊の発生状況、地形・地質的な特徴について現地調査の結果に基づいてまとめた。

姫川第二ダムのダムサイトから上流へ約 500 m の地点(崩壊グループ A とする)の西向き斜面で 5 箇所と、約 1.2 km 離れた地点(崩壊グループ B とする)の西向き斜面で 10 箇所の斜面崩壊が発生した(図-4.2.1.1.1)。

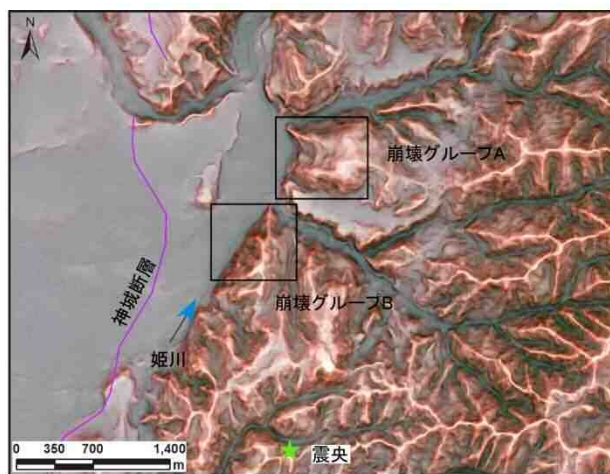
図-4.2.1.1.2 対象地の地形  
(国土地理院 10 m より作成した赤色立体地図)

これらの斜面崩壊の発生位置は、震源断層とされる神城断層の東側、つまり上盤側に位置し、断層からの直線距離は崩壊グループ A が約 1.4 km、崩壊グループ B が約 0.8 km 離れており、震源断層の近傍で発生した。なお、これらの斜面崩壊は、今回の地震の震央より北側約 2~3 km の距離にある。

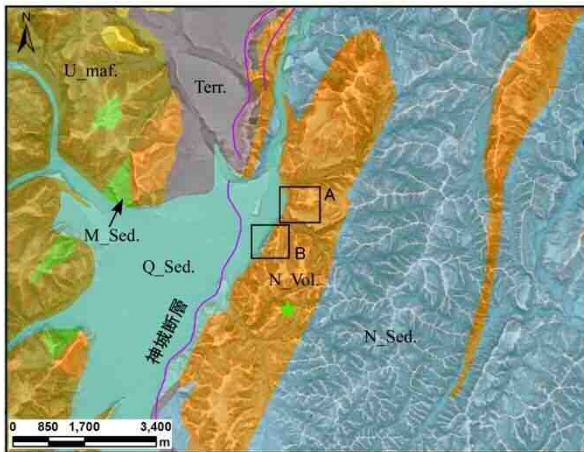
図-4.2.1.1.3 周辺斜面の地質  
(産総研シームレス地質図<sup>2)</sup>より作成)

崩壊発生箇所とその周辺の地質図を図-4.2.1.1.3に示す。崩壊グループAとBともに、新第三紀の火山岩類の分布域で発生したものである。調査地の東側の山地には新第三紀の堆積岩が広く分布するが、崩壊斜面のすべてが新第三紀火山岩類分布域である。しかし、崩壊後の斜面をみる限り、斜面構成物は礫状になっており、風化、破碎などが進んでいたことが推測される(写真-4.2.1.1.4)。

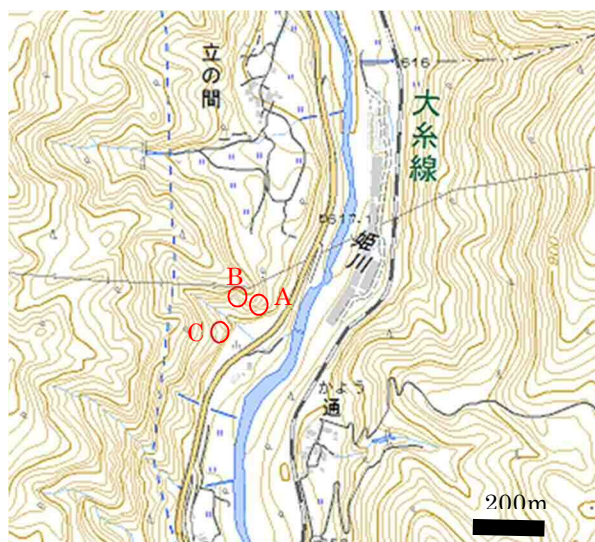
図-4.2.1.3.1 通地区の斜面崩壊位置図

通地区は、図-4.2.1.3.1に示したように姫川左岸の尾根地形の部分で生じた崩壊である（写真-4.2.1.3.1～写真-4.2.1.3.8）。後述されるが、圧倒的に右岸側での斜面崩壊が多いのに対して珍しく左岸側に発生している。

図-4.2.1.3.1に示したように、対策工の実施されているA地点の他に、規模はA地点より小さいが、B地点で小さな集水地形となっていてところの土砂流出（写真-4.2.1.3.4）、A地点よりは規模は小さいが、小さな尾根地形を示す部分の表層崩壊によるネットの破損が生じているC地点（写真-4.2.1.3.6）の3か所に斜面の変動が見られる。

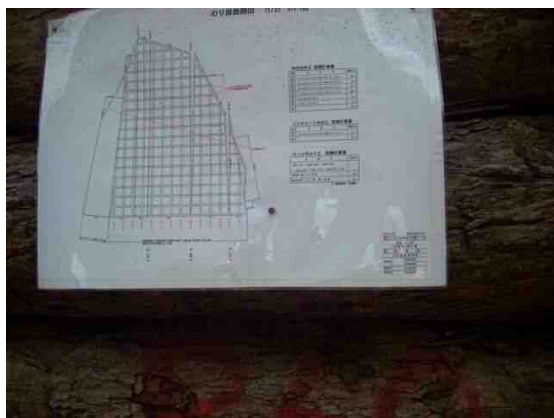
写真-4.2.1.3.3 道路側斜面の対策工展開図

A地点は、道路沿いということもあり、写真-4.2.1.3.2や写真-4.2.1.3.3にもみられるように、吹付法砕工、コンクリート法砕工、ロックボ

ルト工による対策工が実施されている最中である。これに対して、B地点やC地点については、対策工はまだ実施されていない。この2地点は道路から奥まった所の斜面変動であり、そうした点から当然のことながら優先度が低くなっているものと考えられる。

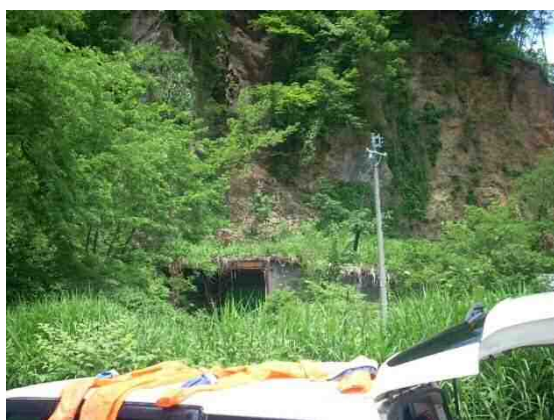
写真-4.2.1.3.5 B地点の崩壊部の拡大

一方、B地点は小さな集水地形を示していることから、過去においても表層崩壊や崩積土の流出が降雨や地震などにより発生していたものと考えられる。なお、このB地点の崩積土の流出は、地震直後に発生したのか、地震後地盤が緩みその後の降雨などにより発生したのかまではわからない。同じように、C地点の表層崩壊も、地震直後か否かははっきりとはしないが、地震力を増幅しやすい地形と割れ目構造が起因となっていることは確かであろう。

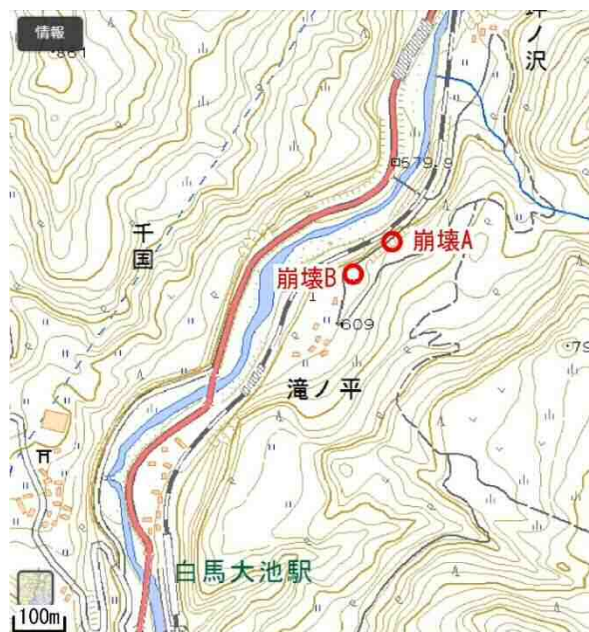
図-4.2.1.4.1 表層崩壊箇所の位置図  
（国土地理院地図閲覧サービスより作成）

JR 大糸線の滝ノ平踏切付近で表層崩壊が 2 箇所発生した（図-4.2.1.4.1）．崩壊 A の状況を以下に示す．

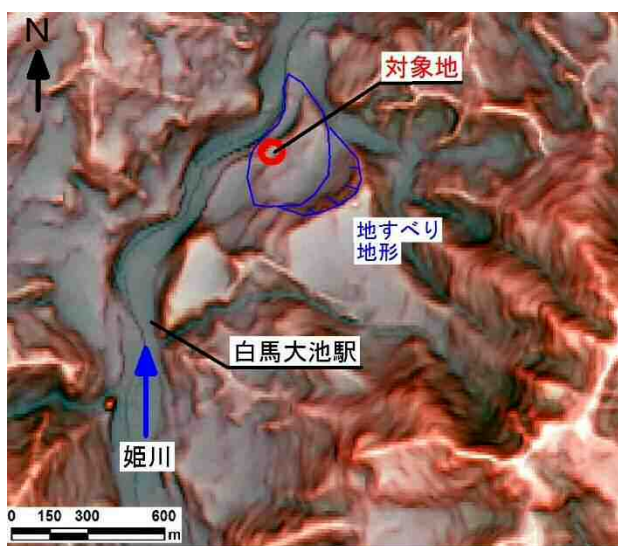
図-4.2.1.4.2 対象地の位置

地形図を図-4.2.1.4.2 に示す。対象地は、姫川の右岸斜面であり、地すべりブロックの末端部に位置する。末端部の擁壁（H=2~5m）や吹付法枠工等の構造物に新しい変状は見られないため（写真-4.2.1.4.2）、今回の地震においては地すべり本体の変動は無かったものと思われる。

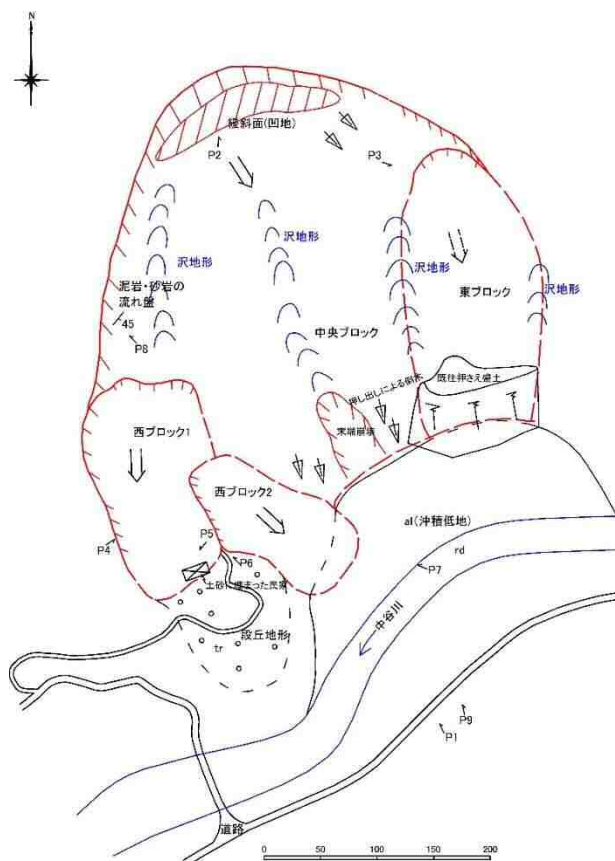
図-4.2.1.6.1 八方岩地すべり平面図

すべりの頭部で落差 5～8m の動きが確認されたが（写真-4.2.1.6.2）、末端部では著しい押し出しは少なかった。したがって、この地震による再活動は地すべり全体を大きく動かすものでなく、地震による振動が大きくなる頭部で動き出したものの途中で停止したものと考えてよい。

地すべり全体を詳細に見ると、全体ブロックとして中央ブロックがあり、上流側に東ブロックがある。この東ブロックは頭部に落差 1m 未満の段差が発生したが（写真-4.2.1.6.3）、未満部に押え盛土が施工されており、ほとんど活動していない。地すべり対策工が効果的であったといえる。

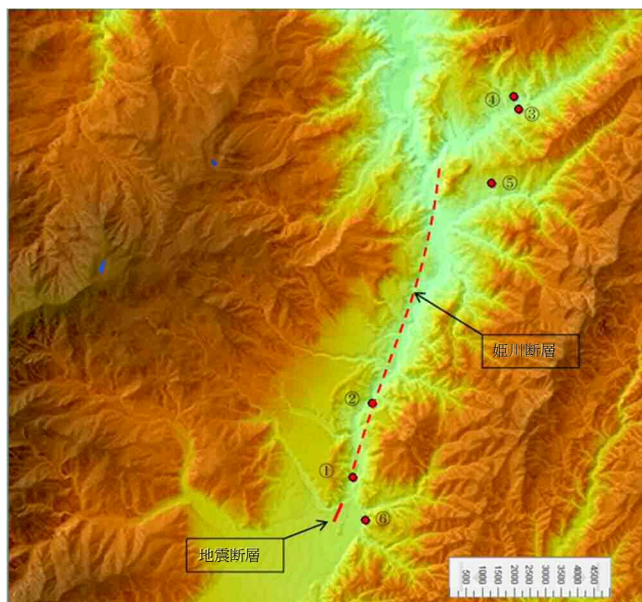
図-4.2.2.1.1 崩壊箇所および地震断層・姫川断層位置図（カシミール3D 使用して作成）

上記の①および②のような岩盤急斜面の局所的な剥離崩壊に対し，③④⑤のような明瞭な地すべり地形を示す傾斜の緩い斜面での部分的な滑動がある．地質は前者が割れ目の密な安山岩，後者は泥岩主体の堆積軟岩でいずれも新第三紀の地質である（図-4.2.2.1.1）．

今回，JR 大糸線信濃森上駅の東方約 600m の地点（塩島地区）などで地震断層が確認されており，その走向延長は姫川流路や姫川断層にあたり，そのような部分で①②の岩盤斜面崩壊が限定的に発生したように見える．

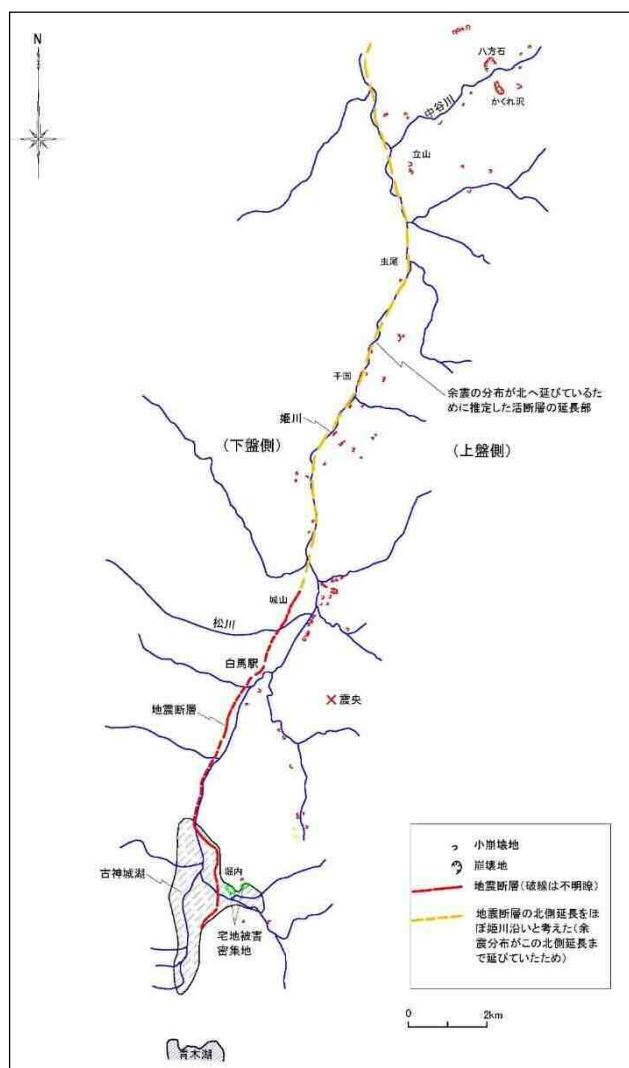
図-4.2.2.2.3 2014 年 11 月長野県北部神城断層地震の活断層と崩壊地の分布

現地調査 (降雪の前と雪隔け後の 2 回) と地震直後のアジア航測による航空写真<sup>2)</sup>, 既往災害調査結果<sup>3-5)</sup>などを基に活断層の位置と崩壊の位置を図-4.2.2.2.3 に示した。図-4.2.2.2.3 によると、規模の大きい斜面崩壊は 3 箇所程度 (土砂量 160 万 m<sup>3</sup> 前後の八方岩, 土砂量 102 万 m<sup>3</sup> 前後のカクレ沢, 土砂量 20 万 m<sup>3</sup> 前後の野平) で、小規模な崩壊が多く、抽出できた斜面崩壊の土砂量は 5000 m<sup>3</sup> 以下の表層崩壊がほとんどであり、計 77 ヶ所であった。この中には、国道 148 号線を閉鎖させた斜面崩壊 (通) や JR 大糸線を不通とした斜面崩壊 (滝ノ平) も含まれている。

神城断層が出現した調査地南側では断層の上盤側を中心に崩壊が発生している。神城断層が出現しなかった調査地北側でも、神城断層の延長沿いの上盤側に斜面崩壊が集中していた。地震の余震分布もこの斜面崩壊の分布とよく重なって

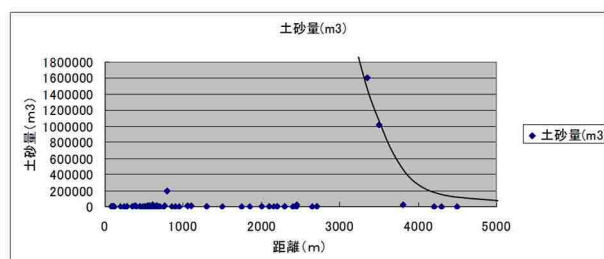
図-4.2.2.2.4 2014 年 11 月長野県北部神城断層地震の活断層と崩壊地の距離の関係

崩壊の規模と神城断層（北側伏在部も含めた）との距離を測定すると図-4.2.2.2.4 のようになる．斜面崩壊は，概ね断層から 5.0 km の範囲にあり，100 万  $m^3$  を越える規模の大きな崩壊は 3.5 km 以内で起こったことになる．つまり，この結果は，同じ逆断層センスの 2011 年長野県北部地震の結果と整合的である．ただし，地震断層の北方延長からやや離れた八方岩やカクレ沢等に規模の大きな崩壊が発生したことや，調査地から 10-30 km 東方の長野市付近でも斜面崩壊の報告があり，今回の地震では，特殊な地質や地質構造によっては断層から離れた箇所でも斜面崩壊が発生する

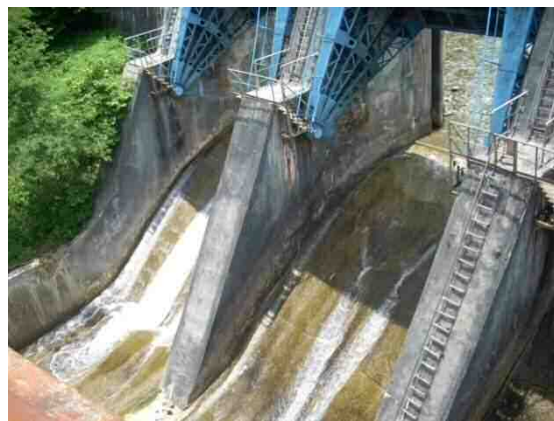
写真-4.2.2.3.2 ダムのゲート部

姫川第二ダムは昭和 10 年に完成し，それから 80 年の歳月が経ち，コンクリートそのものには経年劣化も見られる．しかし，近年でも，長野県北部地震（2005 年 4 月 23 日：M4.1），長野県・新潟県県境付近地震（2011 年 3 月 12 日：M6.7），長野県北部地震（2012 年 7 月 10 日：M5.2），そして今回の長野県北部地震（2014 年 11 月 22 日：M6.7）があるが，そうした数多くの地震を経て現在に至っているが，堤体に直接的な地震による損

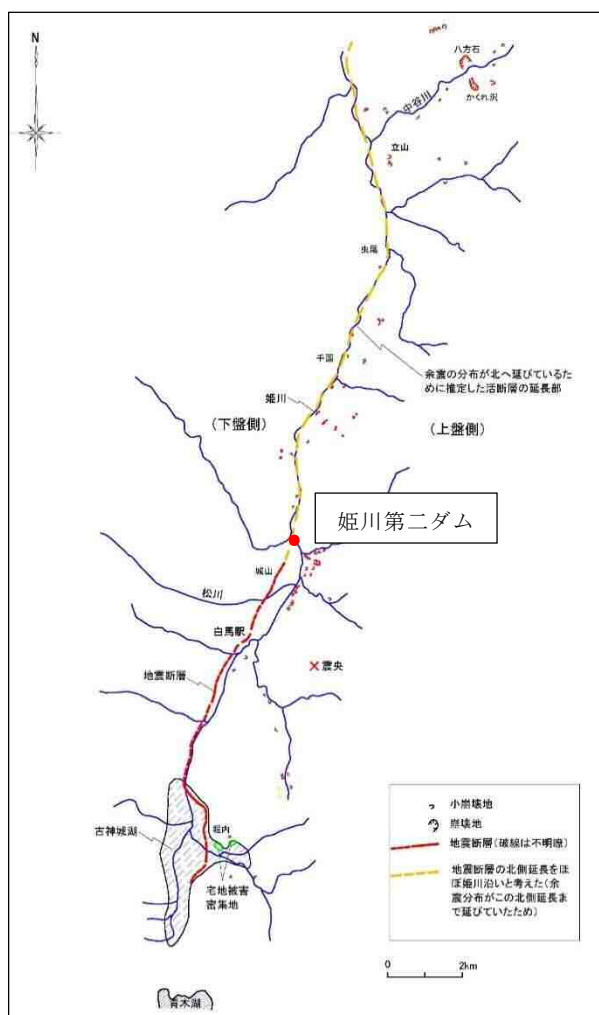
図-4.2.2.3.1 2014年11月長野県北部神城断層地震の活断層と姫川第二ダム（基図は図-4.2.2.2.3）

これほどの近傍で，また，余震域が姫川沿いに延びていたにも拘らず，姫川第二ダムに大きな被害はみられなかった．ダムの周囲は，後期中新世～鮮新世の非アルカリ苦鉄質火山岩類（安山岩，玄武岩類）が分布し，本ダム堤体部はこの火山岩類の基盤部に設置したものと考えられ，本地震断層によるダムの破損・損傷は直接的にはなかった．

今回の神城断層と崩壊地の関係をみると、前項に示されるように、調査地南側も北側も神城断層の上盤側で多くの斜面崩壊が発生している。この姫川第二ダムの堤体位置も神城断層延長沿いの上盤側に位置する。すなわち、斜面崩壊の発生しやすい側にダム堤体は位置していたことになる。他にも、ダム周辺の道路の盛土が崩壊・損傷するなどの状況が見られた。それでもダム堤体そのものには大きな被害はなく、健全に運用されていたという事実は、どのように考えればよいであろうか。最近、様々なダムの情報として、「ダムにおける第四紀断層調査」の結果などが公開されている<sup>7),8)</sup>。こうした第四紀断層調査では、ダム構造物に損壊・損傷を及ぼすような“要注意な第四紀断層”を問題とし、それがダム近傍（半径 300m 以内）に存在するときには、ダム位置の変更などを検討することとなっている。一方、今回の神城断層の地表地盤のずれが生じた箇所の北端から考えた場合、その北端からは約 1000 m の距離にダム堤体は位置する。羽田<sup>9)</sup>は、昭和 5 年の北伊豆地震の丹那トンネルについて、「トンネル覆工に生じた大きな被害は、主断層から約 600 m までであった」とし、「このような事実から、丹那断層のような A 級の活動度の活断層では、断層線上から数 100 m の範囲まで重要施設の建設は避けた方が望ましい」と述べている。すなわち、丹那断層の例から見ても姫川第二ダムは、極めて微妙な位置にあったことになる。この姫川第二ダムの例のように、重要構造物は活断層からどの程度離すべきなのであるだろうか。今後、様々な事例を積み重ねて検討していく必要がある課題ではないかと考えている。
