地震被害調査シリーズ NO.1
2016年熊本地震被害調査報告書

第3章 地盤の被害

3.1 斜面の被害

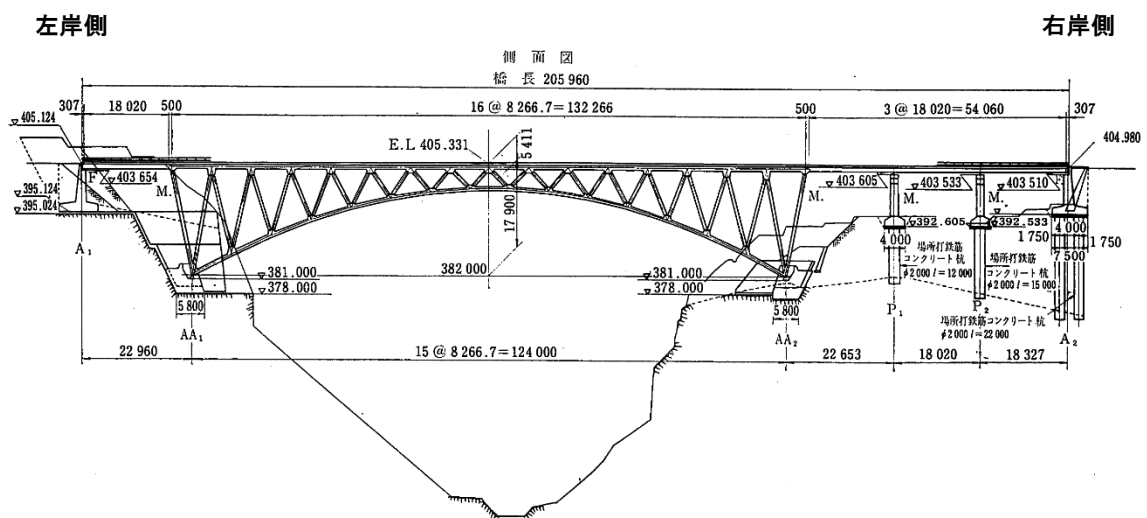
図 3.1-10 阿蘇大橋の構造 8)に加筆

阿蘇大橋は図 3.1-10 に示すように上路アーチ橋である。対岸目視調査より、両岸に残された橋脚や橋台、アーチアバットは存在すると考えられることから(図 3.1-11)、阿蘇大橋の落橋原因として下部工の破損や流失が原因ではなく、地震動あるいは崩壊土砂の影響が大きかったものと推察される。

被災直後の報道写真などを見ると、落橋した阿蘇大橋東詰め(左岸側)のアスファルト上に褐色の崩壊土砂の堆積が確認できることから、斜面崩壊の発生初期には、崩壊土砂が橋の上を流れ対岸に至ったものと考えられるが、写真で確認する限りその量は少なく、続く崩壊土砂の影響により、早期に落橋するに至ったものと推測される。

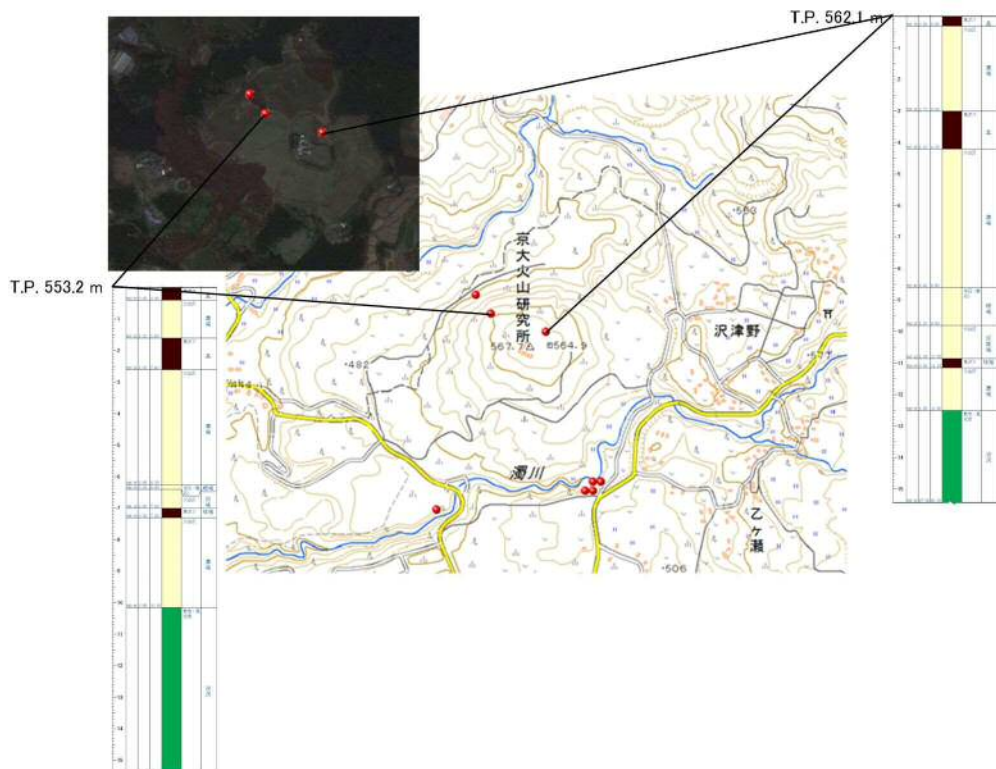
図 3.1-24 高野台地区の柱状図
 (<http://geonews.zenchiren.or.jp/2016KumamotoEQ/index.html>)

崩壊部の地質構造について、全国地質業協会連合会（全地連）が平成28年熊本地震復興支援ボーリング柱状図緊急公開サイトを公開している¹⁶⁾。それによると高野台地区には3点のボーリングデータが存在するが、ここでは、溶岩円頂丘付近のボーリング2点について抽出して図3.1-24に示す。標高540～550mの間に火山研究所溶岩（約5万年前の噴火による溶岩ドーム）があり、その上部に10.5m～12.5mの表層土が覆っている。ボーリング調査によれば、火山灰と黒ボク、降下軽石が存在する。

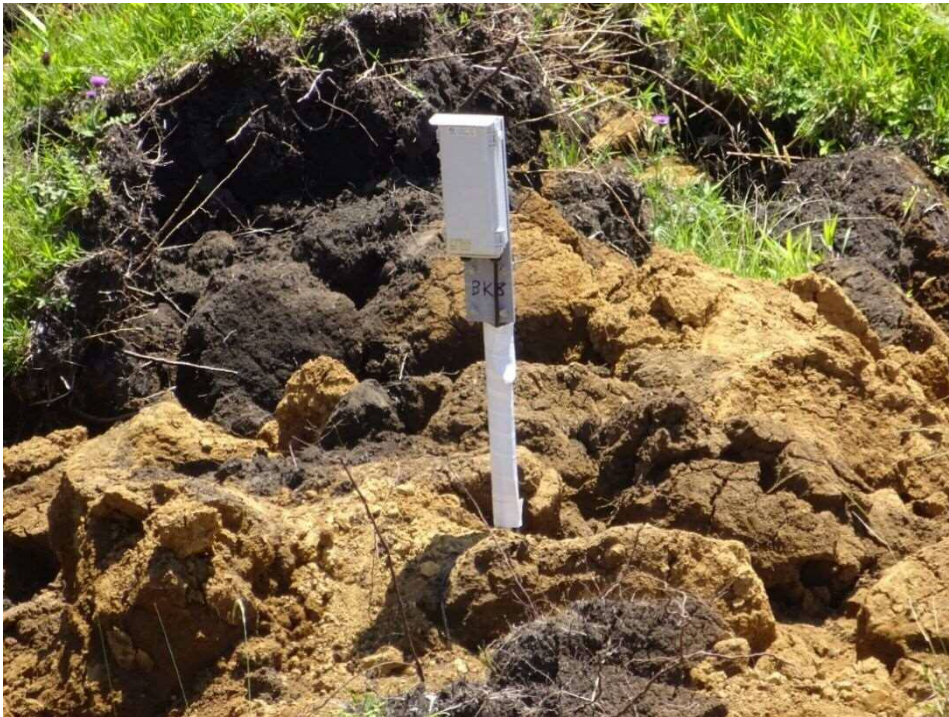
写真 3.1-7 崩壊箇所によく設置された表層傾斜計（MEMS 型）

釜井らの調査によるとこのすべり面の傾斜は約 15°であり、崩壊発生前の地表傾斜と等しいことから、軽石層に沿って薄く剥げ落ちて崩壊したものと推測している¹⁷⁾。この崩壊を受け、国土交通省砂防部では平成 28 年 5 月 24 日に「高野台地区 災害関連緊急地すべり対策事業」の実施を決定した（事業費：約 22 億円）。また、調査した際には、写真 3.1-7 のように複数個所に表層傾斜計（MEMS 型）が設置され、今後の地震（余震）や降雨による二次的な土砂災害の発生を未然に防ぐためのモニタリングが実施されていた。表層傾斜計は、近年多くの製品が開発・市販されているが、その性能や崩壊基準等の設定に統一的な見解が得られていない場合が多い。今後、震災復旧時の簡易モニタリングへの適用を考えるとこれらのデータの蓄積が望まれる。

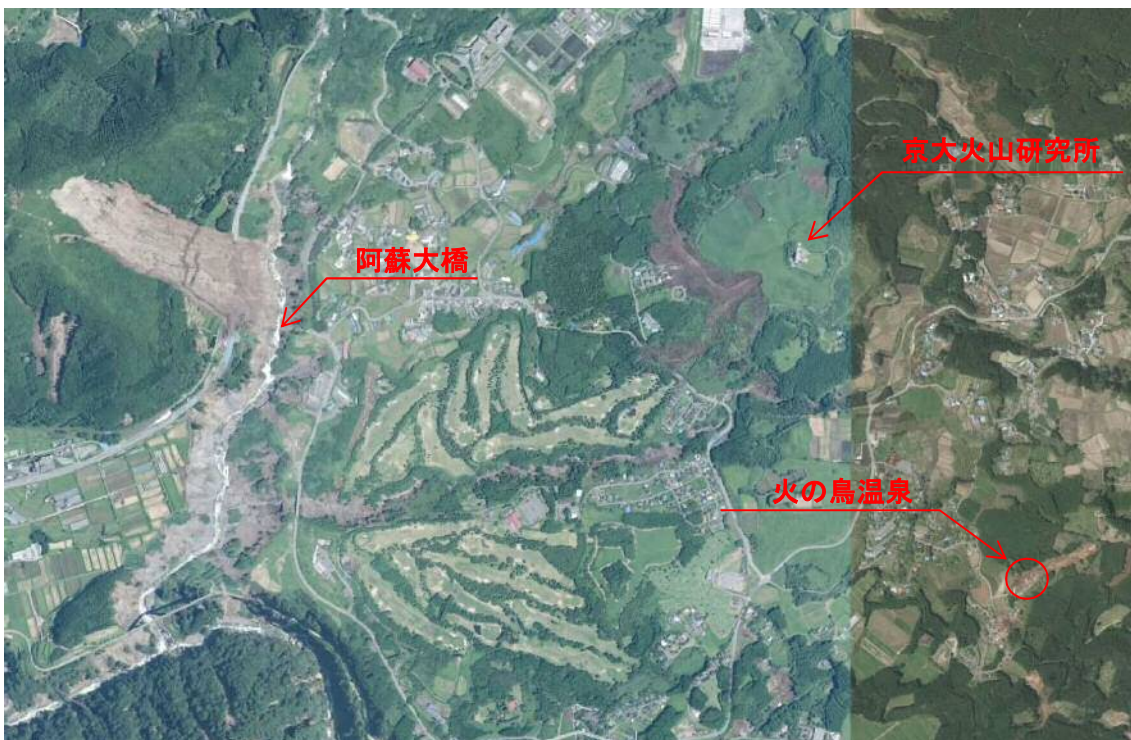
写真 3.1-8 火の鳥温泉周辺の広域空中写真
画像撮影日 2016.7（国土地理院地図（電子国土 Web）に加筆）

南阿蘇村の長野地区にある火の鳥温泉の宿泊施設「ログ山荘 火の鳥」では、14日の前震では被災を免れたものの、16日の本震では施設背後斜面で崩壊が発生し、宿泊客2名が亡くなっている。この付近では阿蘇大橋や京大火山研究所をはじめ、大規模な崩壊が複数発生している（写真3.1-8）。

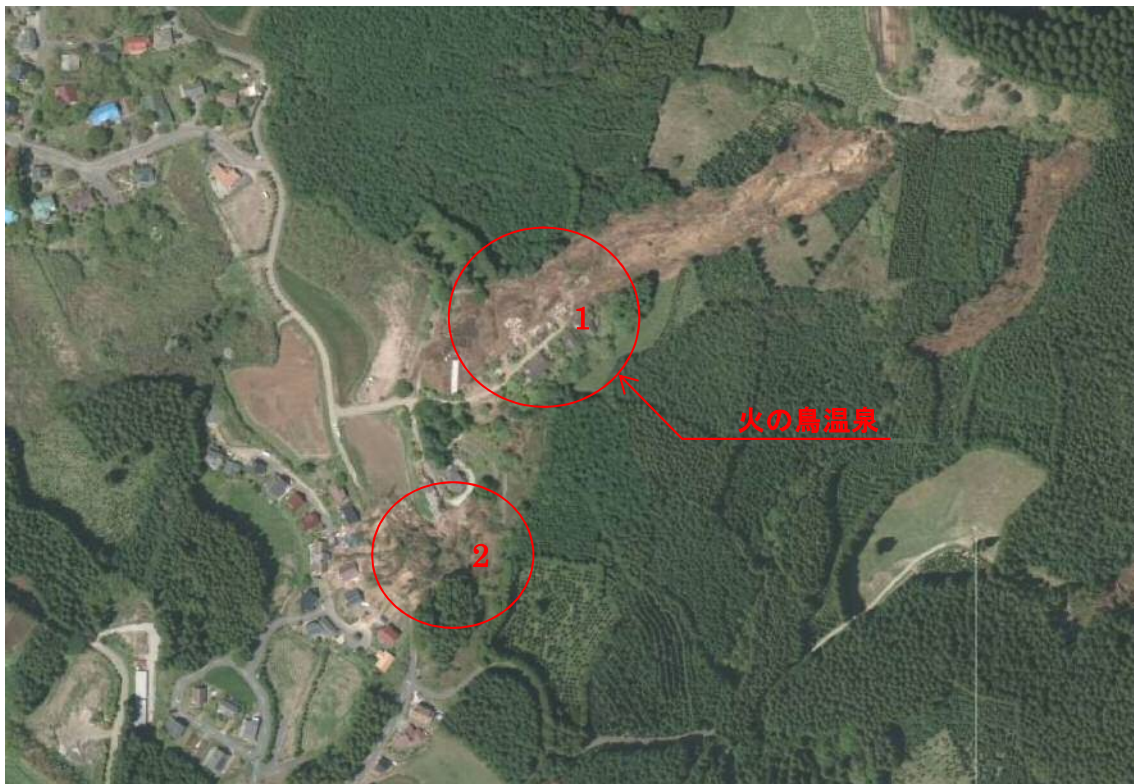
写真 3.1-9 火の鳥温泉付近の空中写真
画像撮影日 2016.7（国土地理院地図（電子国土 Web）に加筆）

「ログ山荘 火の鳥」周辺（写真 3.1-9 内①）は、標高 500～600m の緩～やや急勾配な斜面が分布しており、起伏に富む。土地利用は、遷緩線を境に、緩斜面は耕作地や宅地として利用され、急勾配斜面は植林が行われている。

なお、南側の隣接斜面においても崩壊が発生している（写真 3.1-9 内②）。

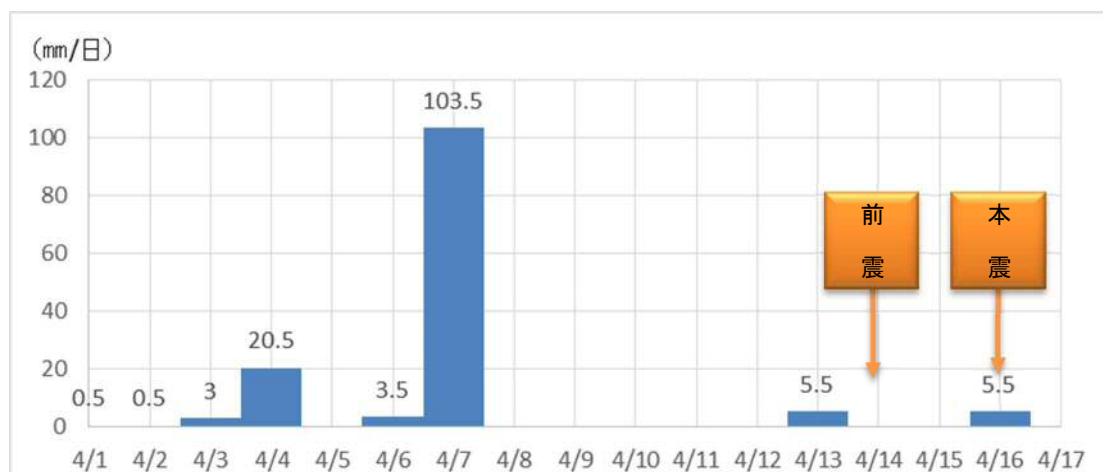
図3.1-26 南阿蘇日雨量グラフ（気象庁アメダス観測所：南阿蘇）

南阿蘇村における地震前半月間（4月1日～16日）の総雨量は142.5 mm²¹⁾であった。4月7日に103.5 mmの日雨量を記録するものの、それ以降は日雨量5.5 mmを2回記録しているのみである（図3.1-26）。

つまり、4月7日以降の1週間は降雨が少なく、斜面の地下水は自然の排水作用により低減されていたと考えられ、この降雨による斜面の不安定化への影響度は低かったと考えられる。

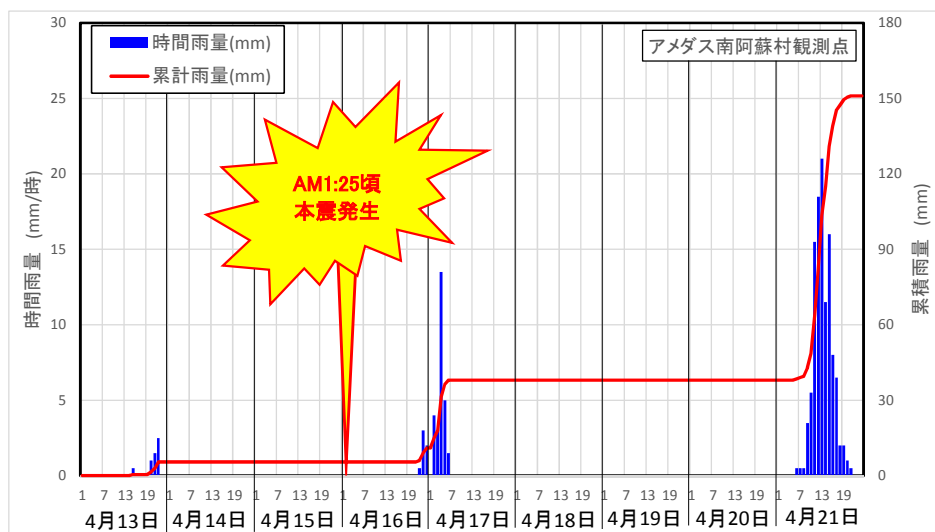
図 3.1-29 本震発生前後の降雨状況（アメダス南阿蘇観測点）

山王谷川は、草千里の南側を源頭部とし、南阿蘇村長野地区を流れる土石流危険渓流である。保全対象として、イエローゾーン内に人家93戸、国道325号、県道149号が存在している²²⁾。谷出口に山王谷川砂防堰堤が設置され、その上流の渓床には複数の治山堰堤が配置されている。山王谷川では、本震にともない、上流域で多数の表層崩壊が発生するとともに、本震前51時間の降雨量は0mm（図3.1-29参照）にもかかわらず土石流が発生した。山王谷川砂防堰堤の上流約700mで合流する左支川上流域の烏帽子岳西側斜面で発生した表層崩壊土砂は山腹及び渓床に堆積してことを考慮すれば、この土石流の発生源は山王谷川砂防堰堤の約1.6km上流の右支川で発生した複数の表層崩壊と推測されている²³⁾、²⁴⁾。また、山王谷川下流約400mにおける杉ノ尾橋が閉塞し、その上流域で左岸側水田を主体として黒ボクの堆積が認められる。なお、黒ボクの堆積の一部は流路工沿いの家屋に到達しているものの、全壊するような家屋被害は認められなかった。すなわち、黒ボクの流れは非常にゆっくりとしたものであった判断される。

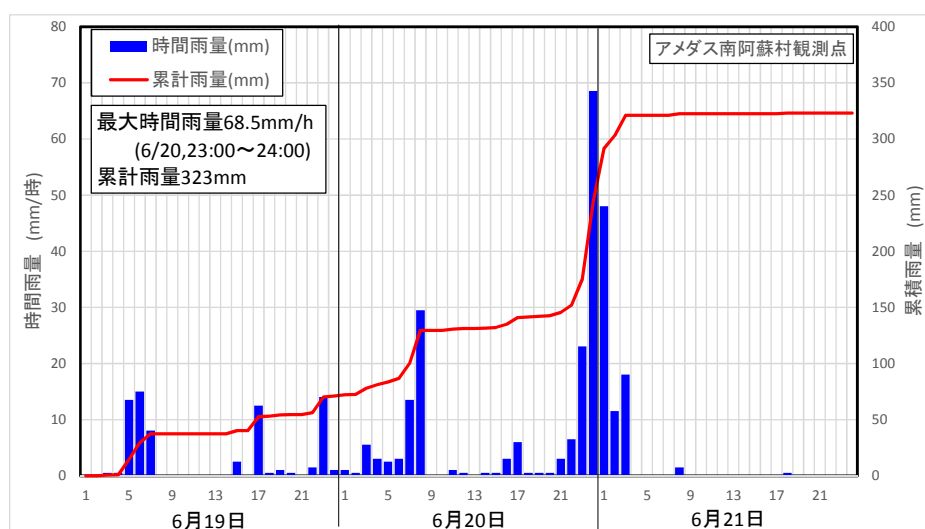
図 3.1-30 6月19日～21日における降雨状況（アメダス南阿蘇観測点）

6月19日～21日にかけて、南阿蘇村を含む熊本県内において、本震後初めてとなる非常に強い降雨が発生した。図3.1-30に6月19日4:00の降り始めから21日にかけての降雨状況を示す。この一連の降雨による累積雨量は323mmに達し、最大時間雨量は68.5mm/h（6/20,23:00～24:00）であった。当該降雨により、山王谷川では土石流が発生し、山王谷川砂防堰堤より約700m下流の新畑橋周辺（写真3.1-23参照）及び約1.6km下流の水田地において巨石を含む流出土砂の堆積が認められた。当該土石流には、巨石等の含有が多く、典型的な降雨型土石流の形態であった。なお、約1.6km下流の水田地は、本震直後の土石流による流出土砂の堆積が認められた箇所である。
