新潟県中越地震15年目調査報告書

令和3年10月

社団法人土木学会
地盤工学委員会 斜面工学研究小委員会

3 中越地震災害 15 年目の調査結果

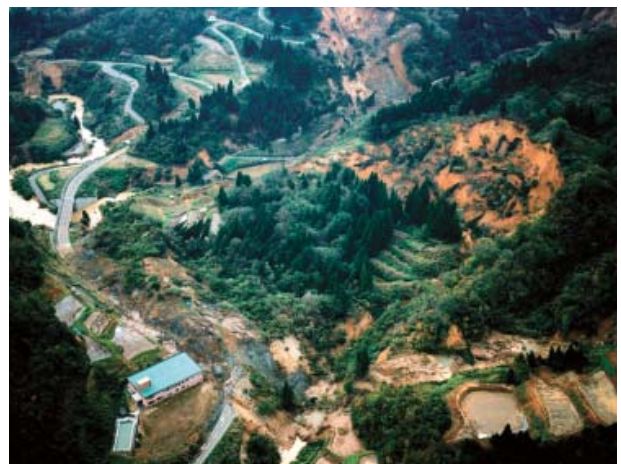
写真 2-3 東竹原地区の地すべりと天然ダム²⁾

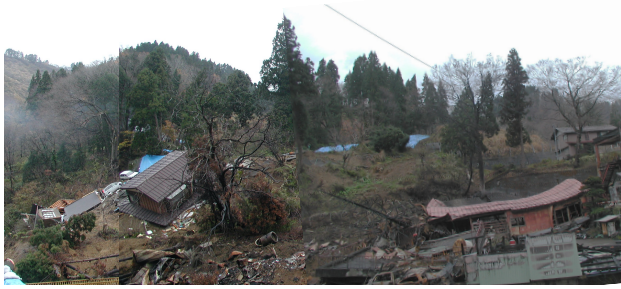
写真 2-4 濁沢地区の地すべり全景
(H16. 11. 28 対岸からの撮影)

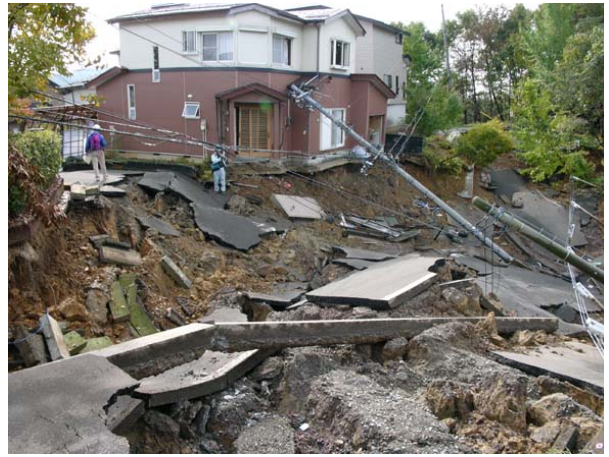
写真 2-8 高町団地の盛土崩壊²⁾

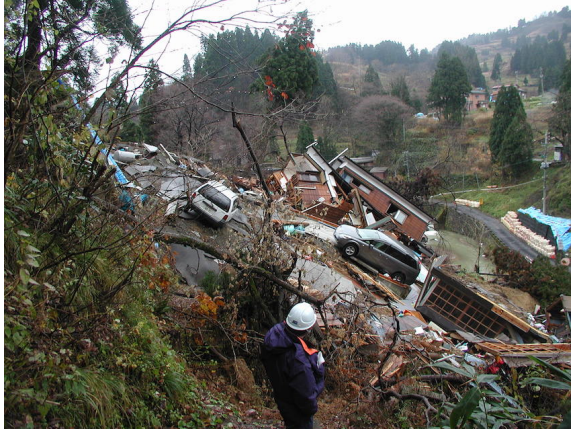
写真 2-5 濁沢地区の地すべり
(H16. 11. 28 中腹部状況)

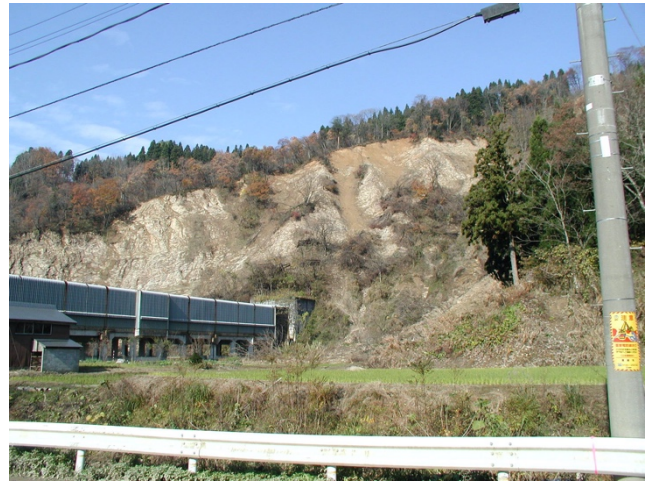
写真 2-9 上越新幹線妙見トンネル坑口の表層崩壊
(H16. 11. 26)

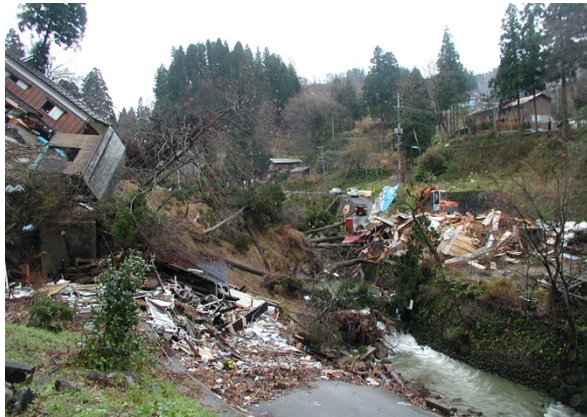
写真 2-6 濁沢地区の地すべり
(H16. 11. 28 末端状況)

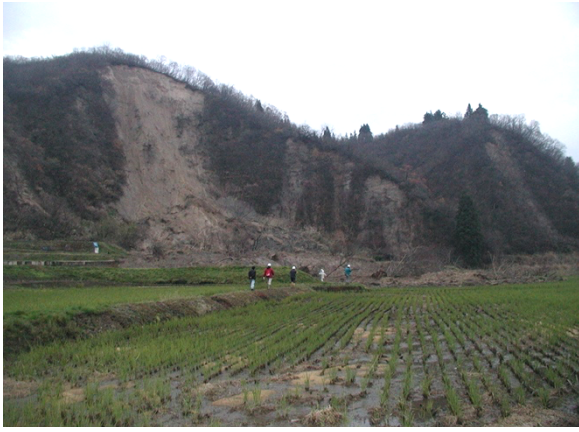
写真 2-11 旧堀内町竜光の表層崩壊
 (崩壊地上端から崩土末端前の距離/比高=0.47 であり流動性が高い崩壊, R11.25 撮影)

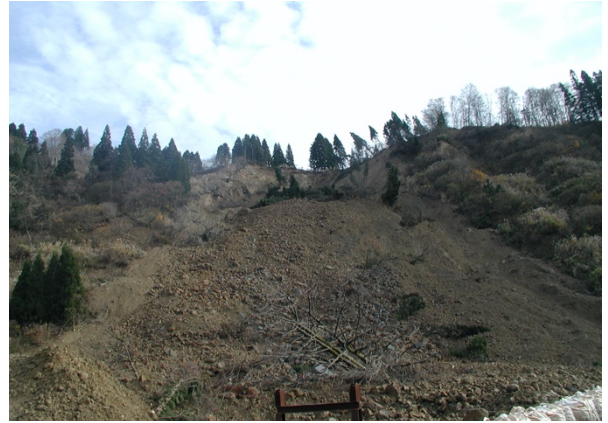
写真 2-12 竹沢地区羽黒トンネル坑口の深層崩壊
 H16.11.26 撮影

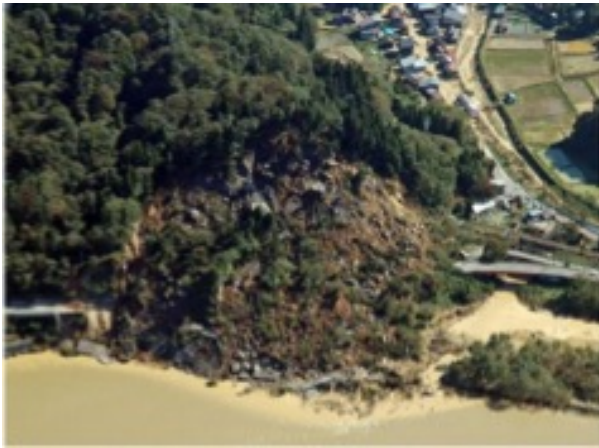
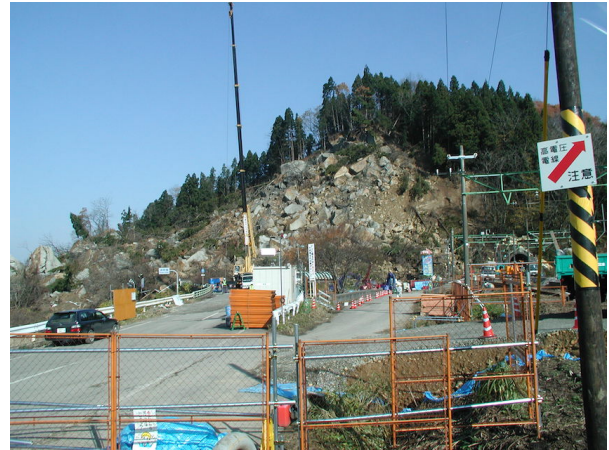
写真 2-13 妙見地区の岩塊崩壊

(a) 岩塊崩壊全景²⁾

(b) トンネル坑口側状況 (H16.11.26 撮影)

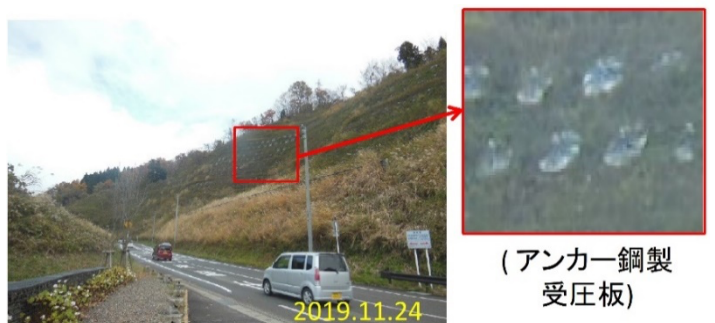
信濃川の右岸山沿いを通る県道の斜面が崩落した (写真 3.1-1)。砂岩層主体の流れ盤による大崩壊であった。復旧対策工としては、不安定土砂除去後に斜面上部の 2 次すべり防止としてアンカー工が採用された (写真 3.1-2)。JR 上越線南側坑口の斜面保護工は法枠が施工されたが、ここでは、アンカー受圧板に鋼製フレームを採用し、施工性と工期短縮、特に緑化を意識した採用と思われる (写真 3.1-3)。遠目からは植生で目立たず、当地の災害を知らない人にとっては、自然斜面そのままと感じられるであろう。

斜面緑化が成功し、調査時はススキ草原であったが、あと数年すると周辺の自然林が優占する状態³⁾となると推定される。斜面の復旧状況は災害後を感じさせないものとなっており、復旧対策工として有効に機能している。

写真 3.1-3 災害から 15 年後の斜面復旧状況

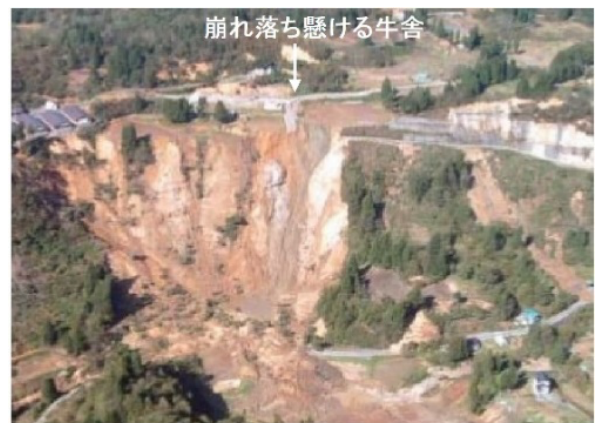
南平樽木地区の大規模な斜面崩壊では、牛舎が被害を受け前代未聞のヘリコプターによる牛の救出劇があった(写真3.1-4)。被災斜面は、手で引っ掻いたような跡のように4~5本の沢筋が残り、そこに明暗渠排水工を設置して、地表・地下水の排除より斜面崩壊の抑制、安定化を図った(写真3.1-5)。段丘斜面上部の平地にはため池などが存在することから、水みち(パイプ)が崩壊上部斜面に多く存在していた可能性がある。斜面上の排水工は降雨や融雪水等に浸食されずに、復旧時と同じ状態で、排水機能を維持している。一方、民家が近接する崩壊上部の滑落崖付近の急傾斜部の法枠工(+地山補強工 鉄筋挿入)は、植生で目立たないが民家を斜面崩壊の危険から守っている(写真3.1-6)。

写真3.1-4 被災時の斜面崩壊(新潟県)

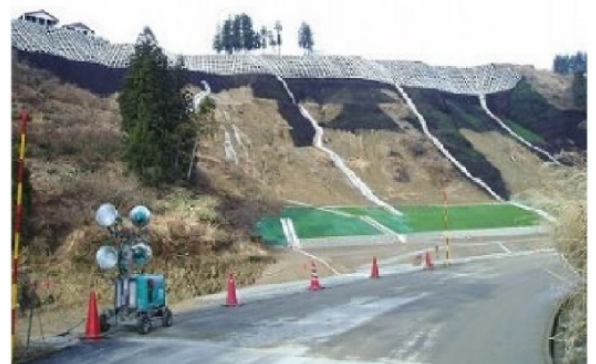
写真3.1-5 復旧対策施工時(新潟県)

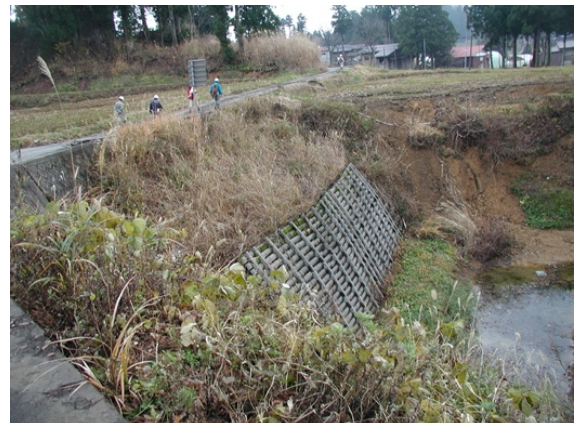
形のブロックを井桁状に組み立て、栗石などを中詰め材として用いる重力式擁壁である。写真 3.1-9 は中越地震によって中央部に十字状に亀裂が生じた井桁擁壁であり、写真 3.1-10 は、15 年後の井桁擁壁であるが、損傷した井桁擁壁を撤去して新設されていた。写真 3.1-11 は大きく孕んだ井桁擁壁であるが、15 年後調査では場所を確認することができなかつたため、どのような対策が施されたのか確認できていない。

いずれの井桁擁壁は、損傷・変状が大きいものの擁壁背後土砂を保持する擁壁機能を維持しており、構造体が柔な構造であって中詰め材に栗石を用いことで、このような特性を有しているものとする。

写真 3.1-11 孕み出しの大きい井桁擁壁
(塩谷地区 H16.11.28)

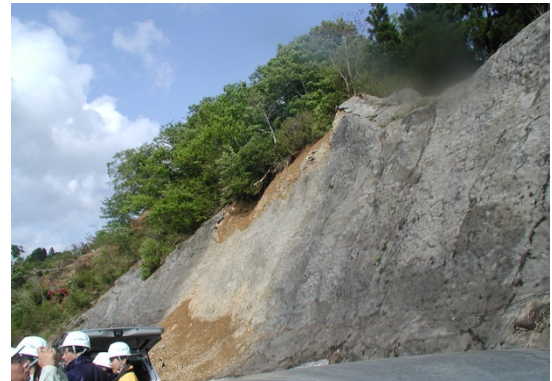
写真 3.1-12、写真 3.1-13 は、モルタル吹き付け工の損傷状況である。吹き付けしたモルタルが基盤と密着している箇所は、変状がなくその性能が発揮され浸食・土砂流出が抑制されている。ちなみに施工した箇所の上部付近で崩壊している。

写真 3.1-12 吹き付け工の崩壊状況 1
(H17.5.13)

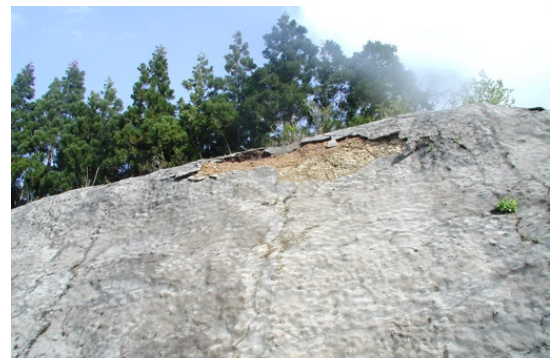
写真 3.1-13 吹き付け工の崩壊状況 2
(H17.5.13)

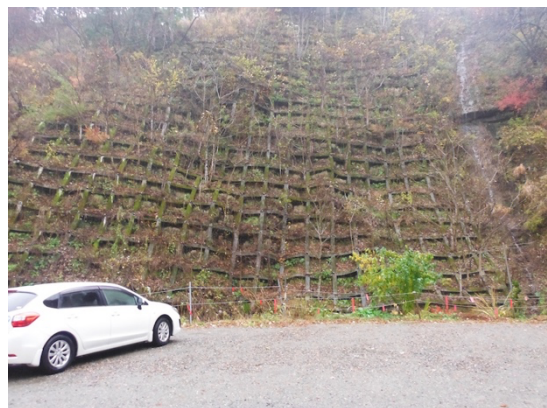
写真 3.1-14 は施工中の吹き付けのり枠が損傷した状況を示している。斜面に金網型枠を配置し斜面上部および斜面下部から吹き付け工を行っていた最中に吹き付けされていない箇所で崩壊が発生し、さらに基礎部分が崩壊した。15 年後の状況(写真 3.1-15)では、地山補強土工と併用した吹き付けのり枠が設置され、枠内に植生が進入し、またのり枠自体が苔むしており、徐々に周辺環境に馴染んでいる状況である。

写真 3.1-15 15年調査時の吹付けのり枠工の状況 (R1. 11. 24)

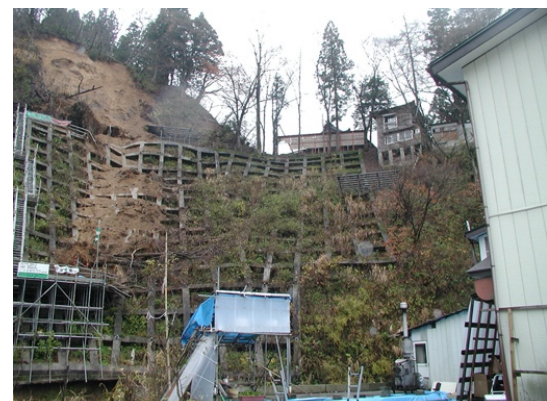
3.1-16のように、対策工が施されていない自然斜面が崩壊して吹付けのり枠上に崩壊土砂が堆積している状況であった。

このように吹付けのり枠工の対策工は有効であることが確認された。

写真 3.1-16 吹付けのり枠工が施工されていない箇所の崩壊状況 (H16. 11. 28)

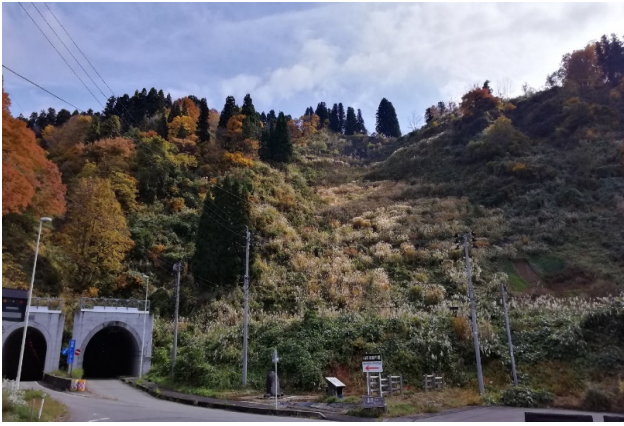
写真 3.2-26 15年後の状況 遠景

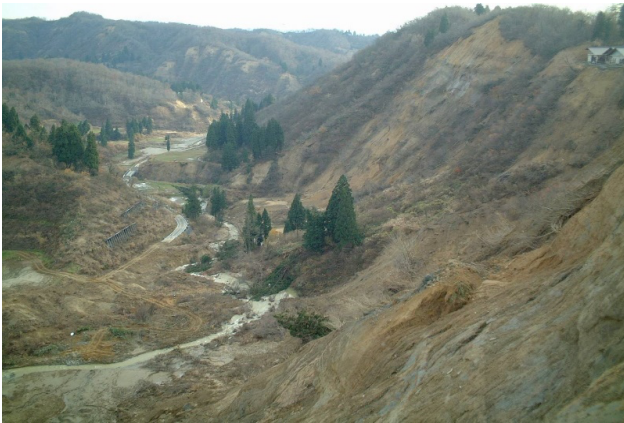
崩壊後、法面対策後、及び15年後の植生状況を写真3.2-28～3.2-31に示す。法肩に近い上部を吹付砕工、砕内、及び中・下部斜面は植生基材吹付工により緑化

写真 3.2-28 崩壊状況 平成16年10月 遠景

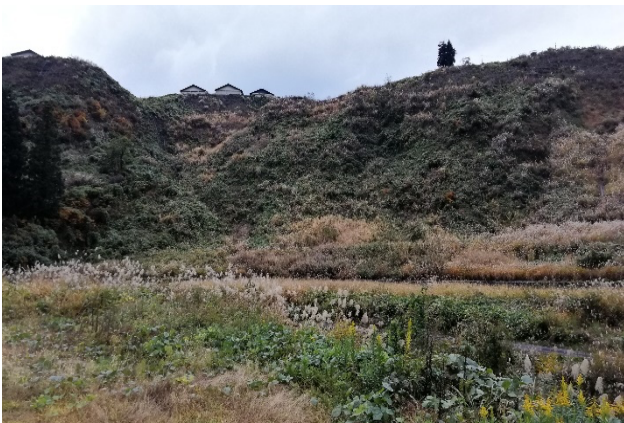
15年が経過し、ススキが侵入・定着し、吹付砕工が隠蔽され、景観的に問題のない状態となっている。

写真 3.2-30 15年後の状況遠景

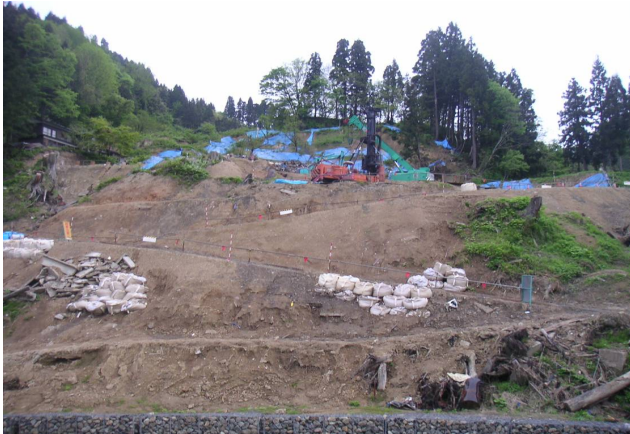
写真 3.2-37 崩壊状況 平成 16 年 10 月 遠景

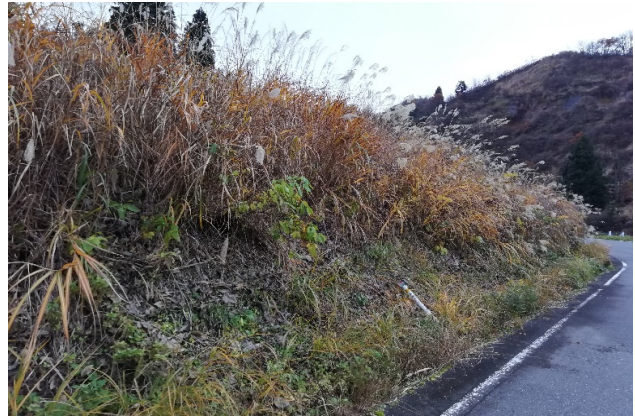
写真 3.2-44 侵入定着したススキ草原になっている
低木類の侵入・定着が認められる

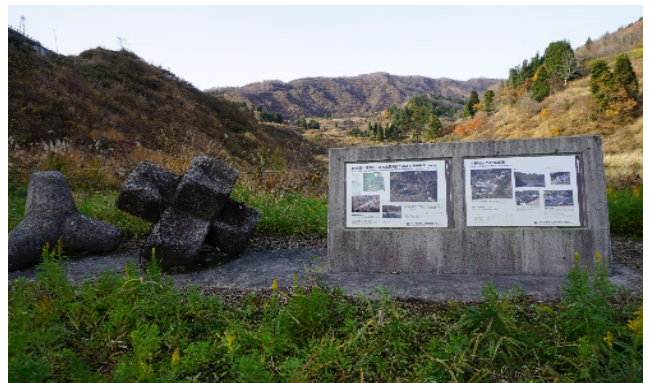
写真 3.3-8 寺野の河道閉塞の説明板

一方、旧山古志村の東竹沢、寺野では地震動により発生した地すべりが芋川を堰き止め天然ダム湖が形成された。この堰き止め土塊の決壊対策として、緊急的なポンプ排水や河道閉塞箇所への補強に始まり、応急的な排水路や恒久対策としての砂防堰堤が建設され、地すべり対策が合わせて実施された。この対策工事の説明板が国土交通省によって2か所の河道閉塞箇所に設置され、説明版の台座は積雪にも耐えるコンクリート構造物となっていた（写真 3.3-8）。

写真 3.3-9 のように河道閉塞箇所は堰止湖と共に周囲の自然に溶け込んでいるが、災害状況と復旧を伝えるこれらの説明板は大切にしてほしいと思う。説明板はわかりやすい解説の立派なものであるが、崩壊土砂量についての英文記載に百万 m³ 単位の誤りが2か所

ともに認められたのは残念であった。

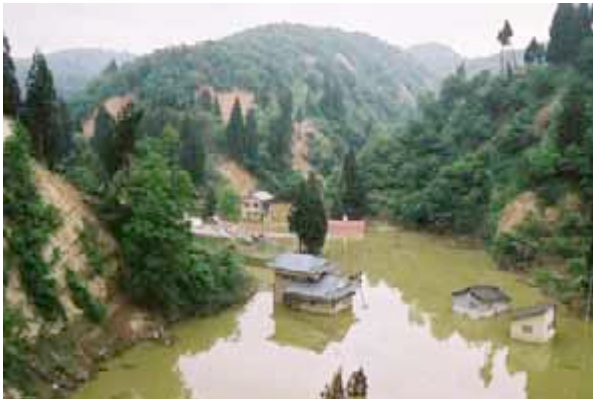
図 3. 4-3 斜面崩壊による芋川の閉塞で水没した木籠集落 (2005. 5. 31)

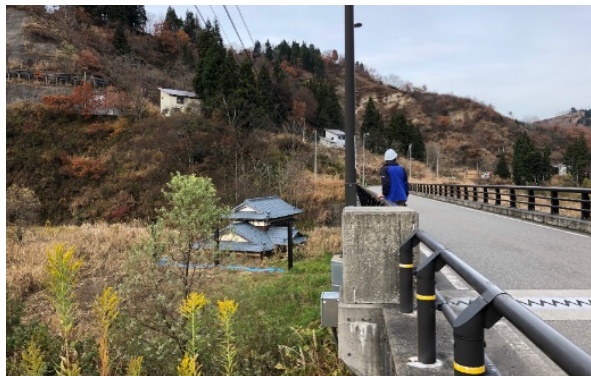
図 3. 4-4 橋桁下に保存された震災遺構としての家屋 (2019. 11. 24)

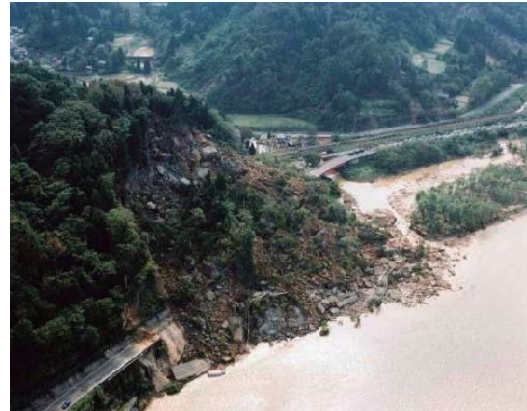
- ・岩盤すべりにより、崩壊土砂が川側に大規模に押し出しており、道路が完全に寸断されている。
- ・対策工は、国道側ではグラウンドアンカー工、JR トンネル坑口周りのはり枠工が実施されている。
- ・道路より川側は、崩壊土砂の一部と思われる土砂が残存しており、当時の崩壊状況の凄まじさを感じさせる。

図 3. 4-5 北側からみた崩壊状況 (委員会資料、新潟県提供)

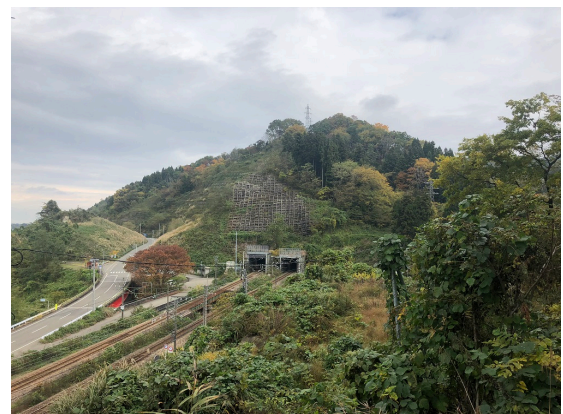
図 3. 4-6 南側からみた復旧状況 (2018. 11. 7)

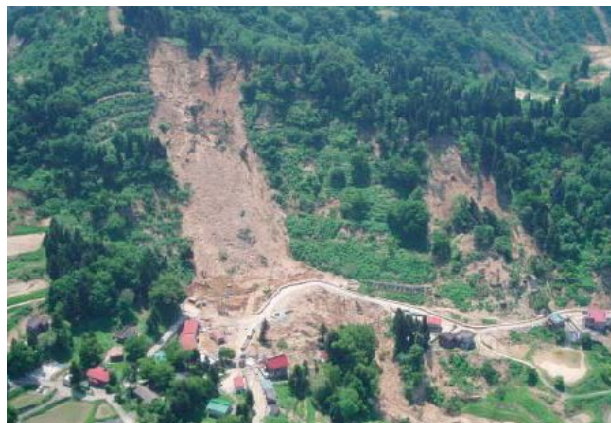
図 3. 4-13 崩壊箇所の左末端が羽黒トンネル
(委員会資料、林野庁提供)

- ・羽黒トンネル脇で大規模な斜面崩壊が発生し、崩壊土砂は斜面下の家屋、道路まで及んでいる。
- ・対策工は、のり砕工のほか、雪崩防止策が設置されている。

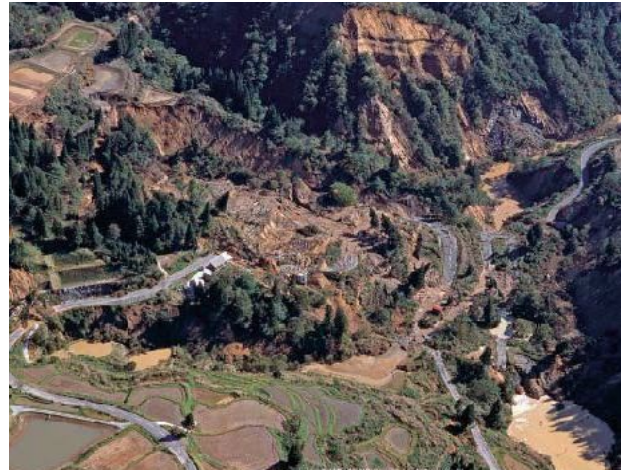
図 3.4-17 上流側からの地すべり発生状況
(アジア航測株式会社提供)

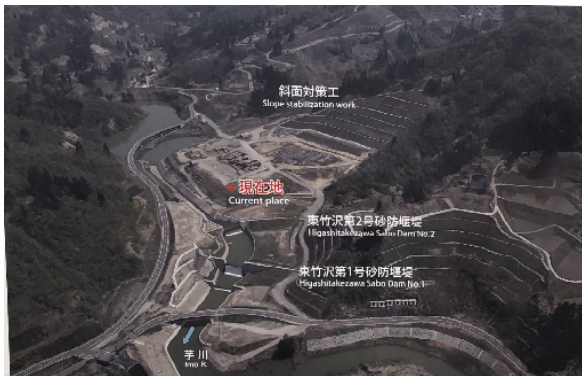
- ・芋川を堰き止める大規模な地すべりが発生した。芋川上流には堰止湖が形成され、多くの家屋が水没した。現在も災害の記憶を風化させないように、土砂に埋まった家屋が数件残されている。
- ・対策工は、現地に設置されている国土交通省の案内板によれば、2 基の砂防堰堤と斜面对策工が行われている。

図 3.4-16 復旧状況
(国土交通省北陸地方整備局湯沢砂防事務所)

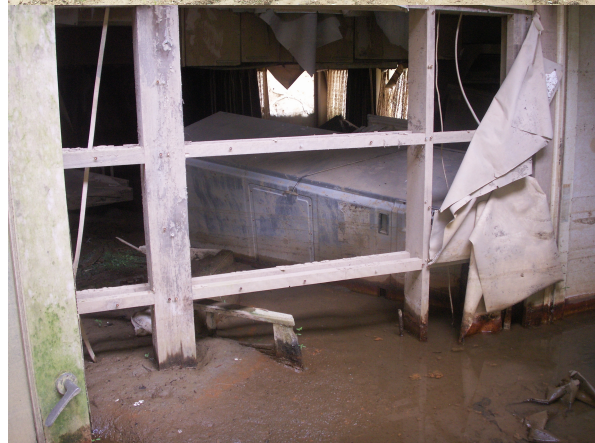
筆者らが災害廃棄物に着目したのは、平成16(2004)年10月23日夕方に発生した新潟県中越地震の時からである¹⁾。発震直後に被災した家屋や公共施設、川をせき止めた土砂、これらが時間差はあるものの廃棄物等(災害発生土を含む)として発生する。その発生量の膨大さと取扱いの難しさを痛感したからである。例えば、写真3.5-1のような河川をせき止めた土砂は、廃棄物あるいは災害発生土として取り扱われ、何らかの処理が必要となる。その後、この新潟県中越地震による河道閉塞により被災した家屋等が、写真3.5-2のように2年以上経っても放置されているのを目のあたりにし、今後どうなってしまうのであろうかという思いがさらに強くなった。

写真3.5-2 被災2年以上経過後も河道閉塞により放置された被災家屋と屋内の電気製品の状態
(旧山古志村：07.6.7)

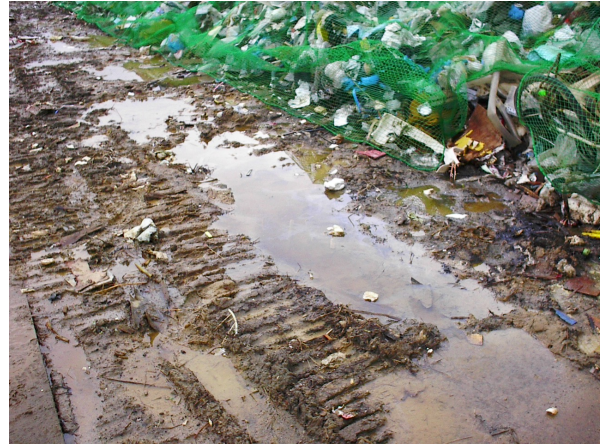
中越地震でも、膨大に発生した災害廃棄物は仮置き場に一時保管され、そこで分別され具体的な処理に向かう方法が取られていた。この仮置き場の設置は、中越地震以前から取られていたものである²⁾が、仮置き場の状態も気になった。すなわち、写真3.5-3にみられるように、たまり水が仮置き場内の至る所にみられ、それらが汚染されている可能性を危惧した。

写真 3.5-3 中越地震時の仮置き場と場内のたまり水
(長岡市 : 04. 11. 23)

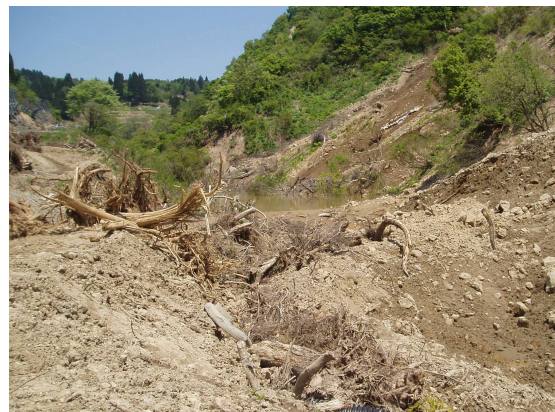
ここで、災害発生土といっても土砂だけではない。斜面崩壊では、その表層等に生息していた動植物と一緒に巻き込む。写真 3.5-1 や写真 3.5-5 にもみられるように、災害で発生した土砂には樹木等が混在しており、土砂だけで構成されているものではない。東日本大震災での津波堆積物は、海底等に生息していた動植物と一緒に巻き上げつつ、陸上での移動中にも動植物を巻き込み堆積した。このため、腐敗した動植物の混

中越地震：河道閉塞させた土砂(旧山古志村：05.5.21)

写真 3.5-5 各種災害における災害発生土の状況

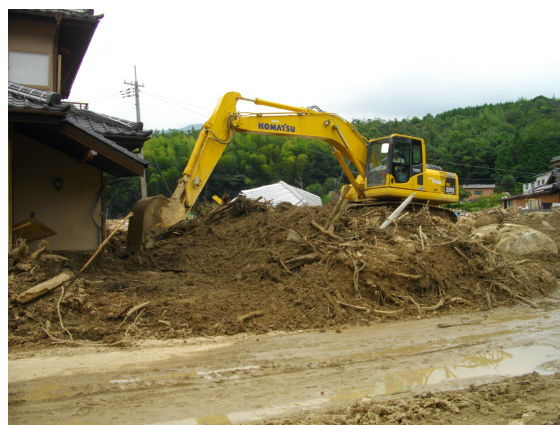
2009年山口土砂災害：災害発生土(防府市：09.8.1)

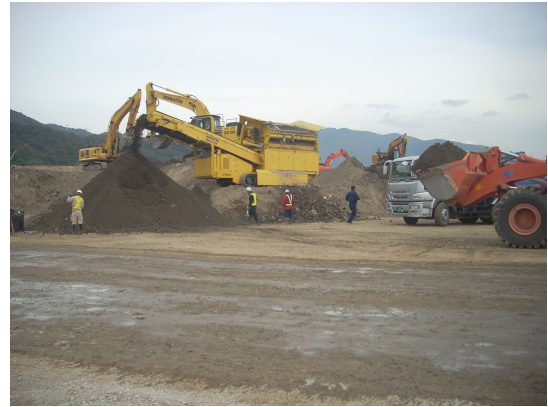
平成 30(2018)年の西日本豪雨の呉市などでは、写真 3.5-6 のように災害発生土用の仮置き場が設けられ、その場で中間処理(分別など)が行われていた。

災害発生土の中間処理状況（呉市：18.11.16）

写真 3.5-6 平成 30 年西日本豪雨時の災害発生土の仮置き場の状況

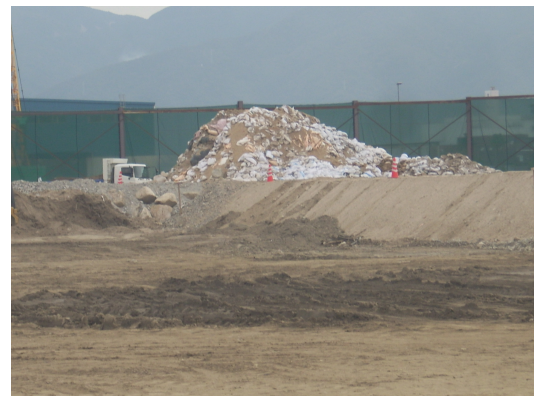
可燃物混りの災害発生土（呉市：18.11.16）
