土木学会 トンネル工学委員会  
新潟県中越地震特別小委員会  
報 告 書

2005 年 6 月

# 1. 調査対象トンネルの概要

## 2. 道路トンネルの被害

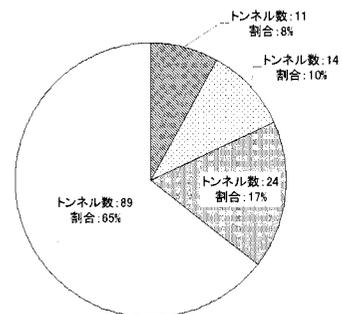
図1-2 被害の割合

図1-2に被害の程度の割合を示す。被害の程度は、「大規模な補修・補強を必要としたトンネル（A1）」～「被害なし」を4つに分類した。被害が発生したトンネル（A1, A2, B）は、全体の35%であり、そのうち、大規模な補修・補強を必要としたトンネル（A1）は8%であった。

■ A1: 大規模な補修・補強を必要とするもの  
 □ A2: A1以外で補修・補強を必要とするもの  
 ■ B: 補修・補強を必要としない軽微なもの  
 □ 被害なし

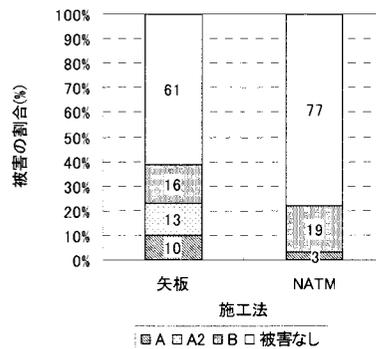
図1-3 被害の工法別割合

図1-3に施工法別の被害程度の割合を示す。矢板工法によるトンネルでは、39%に被害がみられたが、NATMでは、23%であり、矢板工法に比べて被害の割合が低い状況であった。

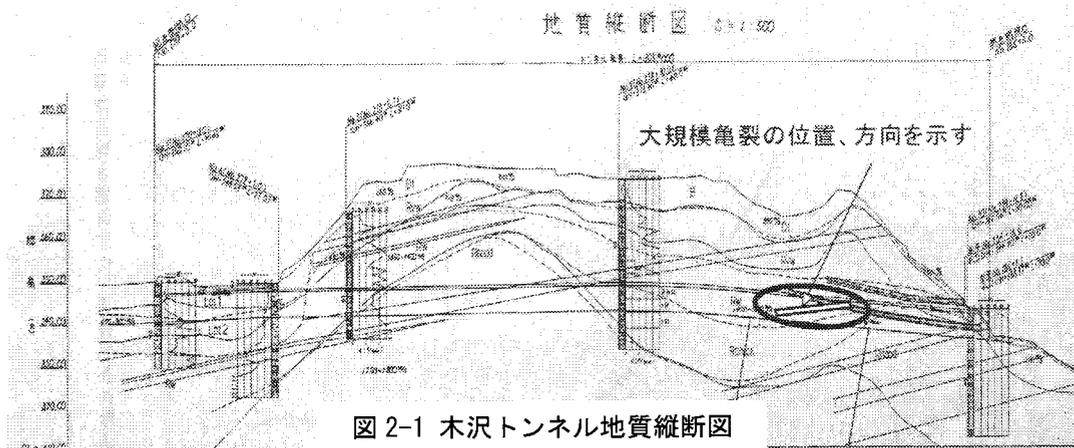
図 2-1 木沢トンネル地質縦断図

主要地方道小千谷川口大和線木沢トンネルは、北魚沼郡川口町大字木沢地内に位置し、同町峠地区側を起点、木沢地区側を終点にした延長305m、全幅9.0mの道路トンネルで、平成3年に竣工した。施工方法はNATM、掘削工法は上半先進ベンチカット工法で、補助工法として上半フォアポーリング $L=2m$ をほぼ全線に渡り施工している。覆工厚はアーチ部30cm、側壁45cm、インバート50cmである。トンネル土被りは、概ね30m弱程度で、木沢側坑口部の36m間は明かり巻施工となっている。地質縦断図および平面図を図2-1、図2-2に示す。

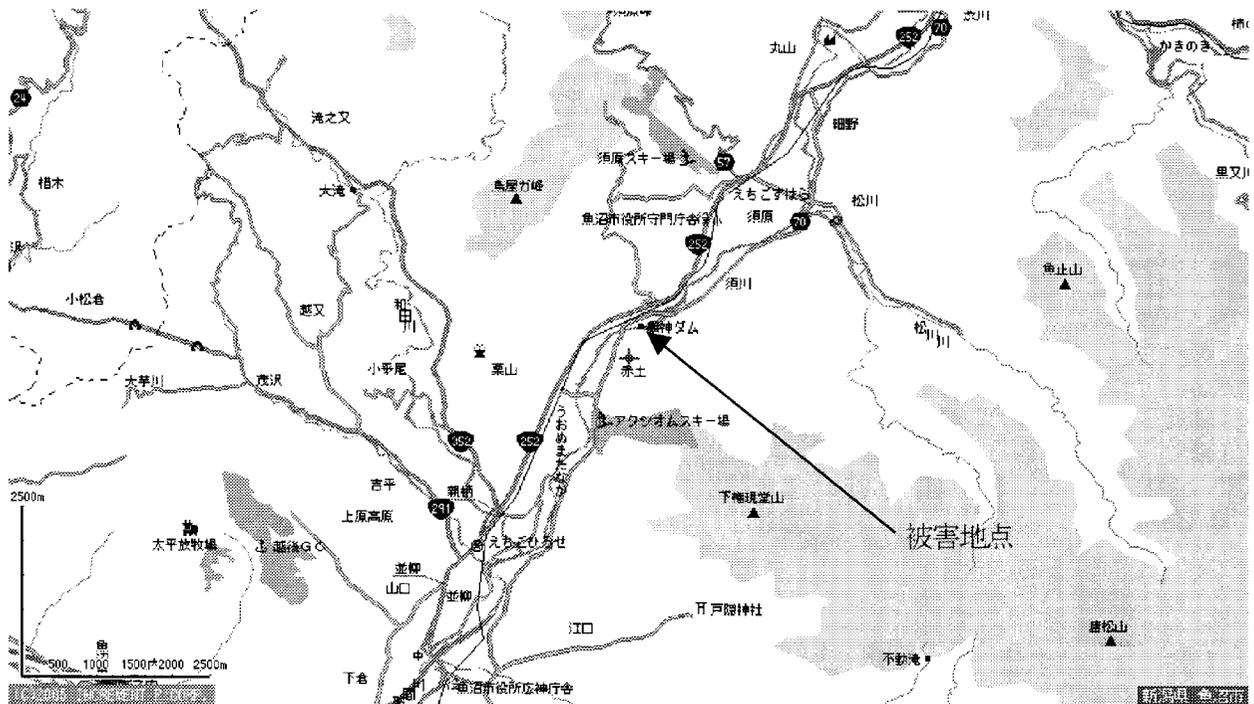
図 4-1 被害地点位置図

被害地点は、図 4-1、図 4-2 に示すとおり水路延長 4.9 km のうち水路始点から 862m 付近のチャート層に位置し、土被りは約 40m である。

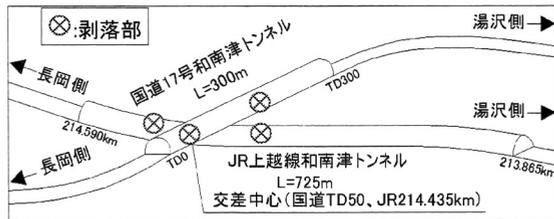
図5-1 トンネル交差の状況

被災地域内では、いくつかの山岳トンネルが被害を受けているが、交差したトンネルで被災したのは、和南津地域にある交差した2本のトンネルである(図5-1)。この交差したトンネルは、上部が道路トンネルの国道17号和南津トンネルで、下部が鉄道トンネルのJR上越線南津トンネルである。両トンネルとも、覆工が剥落し、補強・補修を要する大きな被害を受けた。トンネル交差部の構造図を図5-2に示す。
