# 2006年11月7日に発生した 北海道佐呂間町竜巻被害調査緊急報告

▶▶ 土木学会竜巻緊急災害調査団

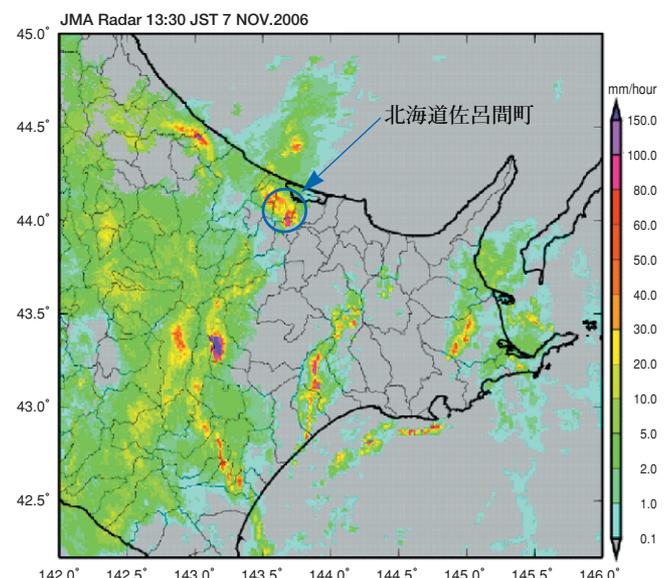
図-1 レーダー図(気象庁、11月7日13:30)

ら東に通過していた。北海道北東部はフェーン現象の影響で暖かく、寒冷前線付近に雲頂の高い積乱雲が発生した。図-1の13:30の降雨量を示すレーダー画像をみると、赤色で示された強い降雨域(紺色の丸印で囲った部分)が佐呂間付近を通過しているのがわかる。この降雨をもたらし、竜巻を生じさせた積乱雲は、10時50分頃に日高地方で発生し、3時間程度の長寿命を持ち、北北東に進んだ。竜巻の発生前後では、雲の移動速度は70~90km/hであったと考えられている<sup>3)</sup>。
