# コンクリート構造物の損傷事故とマネジメント

フェロー会員 長岡技術科学大学大学院教授 丸山久一

**コンクリート構造物の損傷事故**

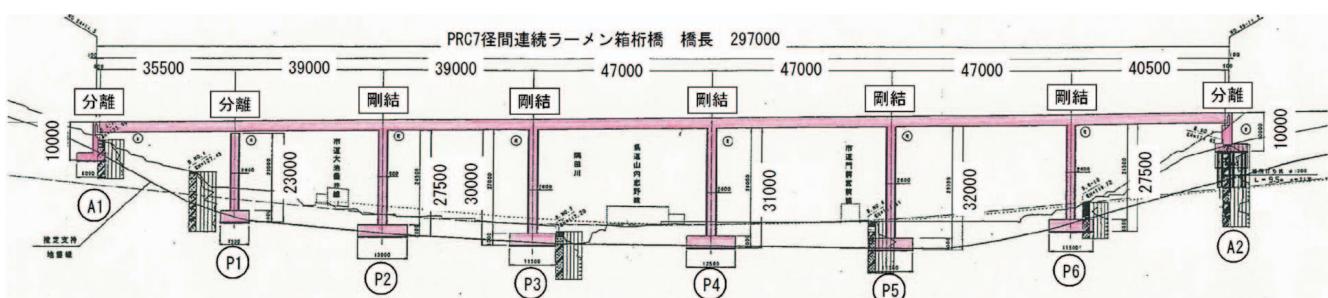
図2 全体構造

垂井高架橋は、写真2、ならびに図2、3に示すように、7径間連続P-C箱桁橋である。スパンはほぼ均等割で35.5~47.0mとなっている。十分な耐震性を確保し、かつ経済的に有利な構造として選ばれたもので、5%に及ぶ鉄筋量を配置した個所もある。

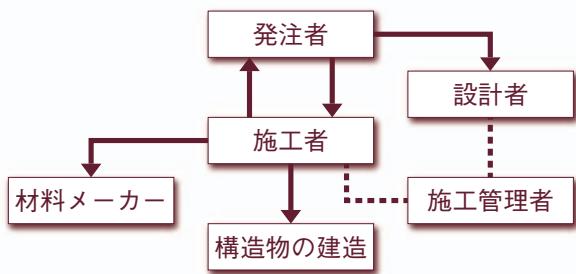
図5 発注・設計・施工システム

図5のように示される。ただ、個々の関係者の力関係は、「土木工事」と「建築工事」では違いが認められる。発注者が公的機関である「土木工事」の場合、基本的には、発注者を介して、設計者と施工者が連携している。設計者と施工者が直接議論することは特殊な場合以外はない。施工者は設計図書によってのみ設計者の意図を読み取るのが通例である。特殊な場合といつて

図5を見て気がつくことは、施工者の位置である。作図の関係上中央に置いてあるというだけでなく、直接、構造物の建造に携わると

かる必要技術の大半を施工者が駆使しているが、施工者への設計者の意図は、発注者を介してのみしか伝えていない。

さらに問題と思われるのは、施工の実施状態を管理する施工管理者の位置づけが明確でなく、その権限も十分保証されていないことである。本稿で取り上げた2例で共通しているのは、結果としてこのようしたシステムの欠陥が現れる構造であつたということである。すなわち、目かけ上特に新規な構造ではなく発注者、設計者、施工者とも、こねまでの施工技術で十分対応でき思つていて、特別な連携を取つてはなかつた。ある意味で、相互に信頼関係をもつてはいたといえるが、分業化され
