平成28年熊本地震 地震被害調査速報

Quick Report of The 2016 Kumamoto Earthquake

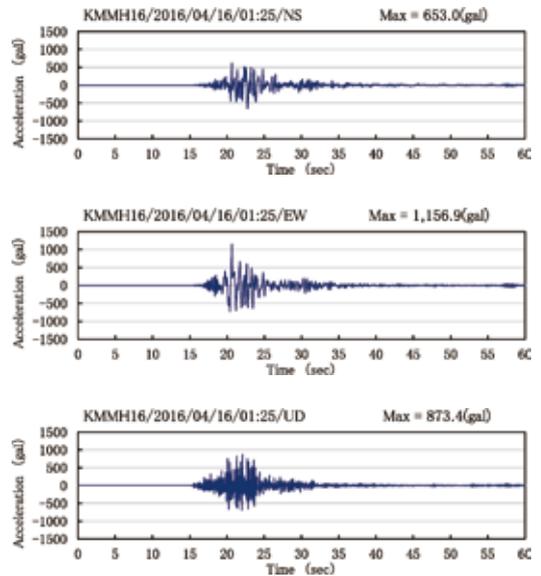
図1 KiK-net益城で観測された本震の加速度時刻歴

2016年4月14日熊本県を震源とするM6.5の地震が発生し、益城町で震度Ⅶを記録した。続く16日にはM7.3の地震が再度発生し益城町と西原村で震度Ⅶを記録するなど熊本県全域で甚大な被害をもたらした。余震の発生は過去最大を記録し5月現在いまだ収束の気配を見せていない。KiKinet 益城で観測された16日の本震記録はEW方向の最大加速度は1157gal(図1)、最大速度は127kine(図2)を記録し兵庫県南部地震で記録された地震動に匹敵する破壊力を有する地震動と考

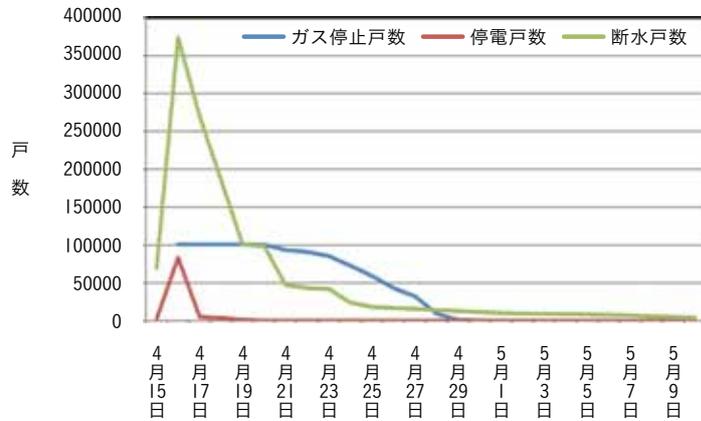
図4 都市ガス、停電、断水の復旧状況

4月14日、16日の2度の地震で、電気、ガス、水道といったライフラインも大きな被害に見舞われた(図4)。一時的には約20万戸が停電したが、16日の夜時点の約8万戸の停電は20日までに解消した。水道は最大約37万戸が断水し、1週間後にその約90%が通水可能となったが、5月10日現在で約4千戸がまだ断水状態にある。都市ガスは、約10万戸の供給が停止され、4月20日から順次復旧が進み、4月末までに供給停止は

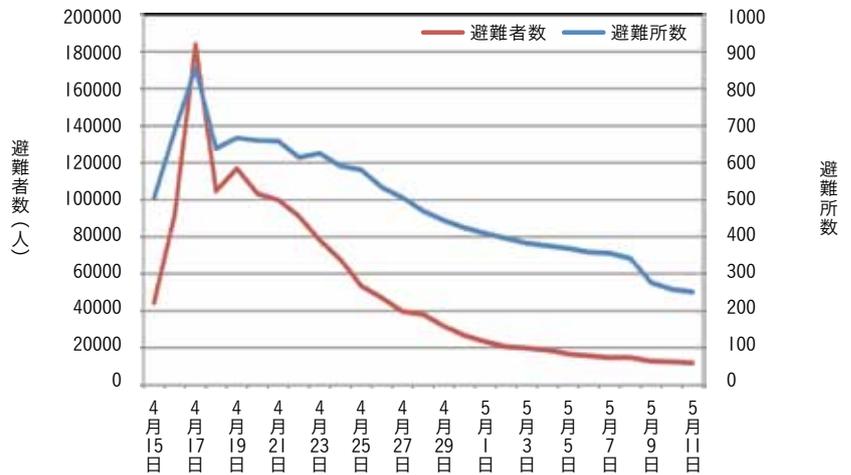
図5 避難者数、避難所数の推移

解消された。また、生活関連施設の一つである一般廃棄物処理施設も数多く被災した。焼却炉の損傷等で、四つのごみ処理施設が長期間使用できない状態となり、震災ごみの処理にも支障を来している。図5に示されるように最大18万人を超えた避難者も水道、ガス、電気の復旧に伴い減少しているが、5月11日現在で251箇所
