岩手県における2016年 台風10号による水害の報告(速報)

Report on flood damages in Iwate Prefecture by Typhoon No.10, 2016

土木学会水工学委員会・同東北支部合同平成28年台風10号水害調査団団長
岩手大学 准教授

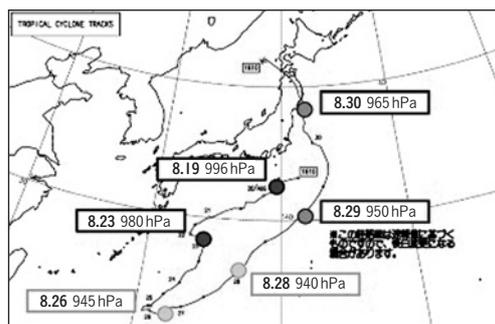
8月19日に八丈島近海で発生した台風10号は、沖繩東部の海上まで南下・停滞した後、27日頃から北上を始め、30日18時前に岩手県大船渡市付近に上陸し、東北地方を北西方向に抜けたのち温帯低気圧に変わった。台風経路がさわめて特異であり、観測史上初めて東北地方太平洋側から上陸した点が特徴である(図1)。

図1 台風10号の経路速報値と中心気圧(経路速報値(気象庁)、中心気圧(過去天気:日本気象協会))
