2003年5月26日に発生した 宮城県沖の地震被害調査速報

(社)土木学会・地盤工学会合同宮城県沖地震調査団

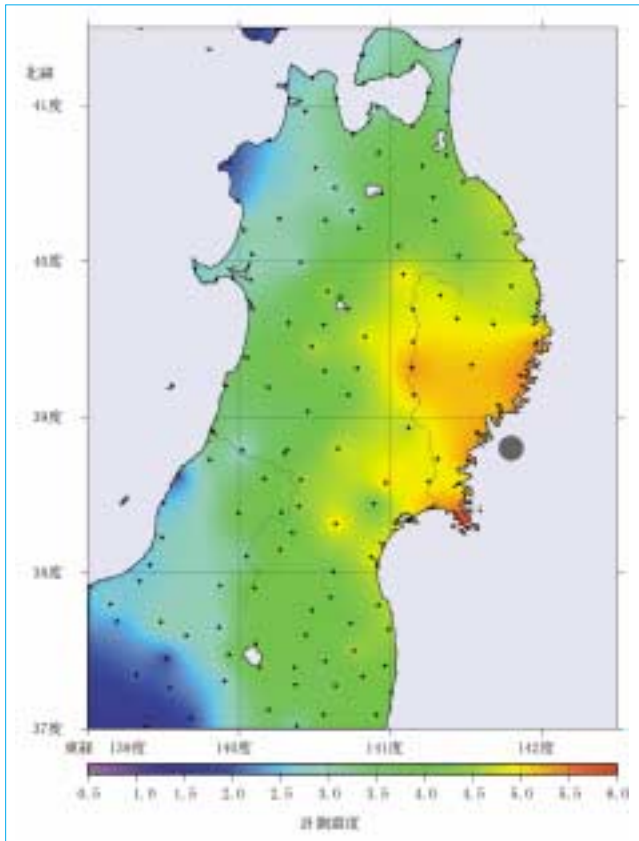
図-1 K-NET強震記録の処理による計測震度分布

す。震央が大きな でプロットされているが、震央に近い宮城県、岩手県の多くの地域で震度5強の揺れが生じていることがわかる。K-NETの牡鹿観測点では水平最大加速度値1112galなど、重力加速度を越える大きな最大加速度値が得られている。また、その他の観測点を含めて記録のフーリエスペクトルはきわめて相似性が高く、短周期成分が相対的に卓越する特性がみられる。そこで、K-NETで最も大きな加速度値が得られた牡鹿（Oshika）観測点の地震動と過去に東北地方で発生した被害地震による代表的な強震記録、および1995年兵庫県南部地震での神戸海洋気象台での強震記録とを比較してみる。図-2は加速度時刻歴、図-3はその主要動部のフーリエスペクトルを比較したものである。これより、加速度振幅に限っていえば、今回の地震動は過去の地震記録に比べきわめて大きいこと、スペクトル特性は周期0.3秒以下の短周期のスペクトル振幅は大きいものの、これより長周期、とりわけ周期1秒より長周期では比較対象としたいずれの強震動よりスペクトル振幅が小さいことが注目される。このことが、この地震では地震規模や最大加速度値の割には地震被害が少ない原因と強く関連していると考えられる。
