## II - 1 阪神・淡路大地震における鋼橋の被害の総括と復旧

### 要　旨

阪神・淡路大震災における鋼製橋脚の被害について、代表的な鋼製橋脚の個別の被害状況とその原因を概説するとともに、被害の総括を行う。また、適用示方書の変遷と被害の関係を明らかにする。特に、圧縮補剛板の設計基準が道路橋示方書に設けられたのは昭和46年であり、それ以前については規定がなく、縦補剛材の幅厚比が現在の規定からすると大きすぎたことを明らかにする。最後に、震災から得られた教訓と阪神高速道路の復旧の基本方針をまとめることとする。

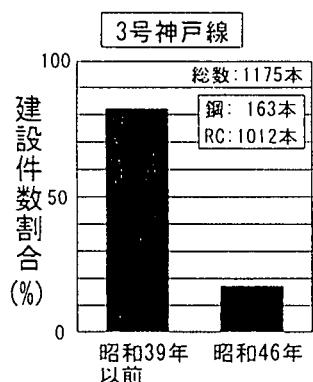
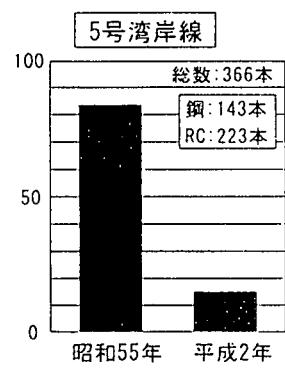
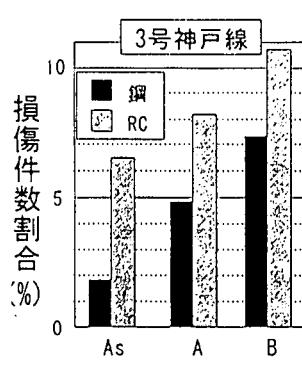
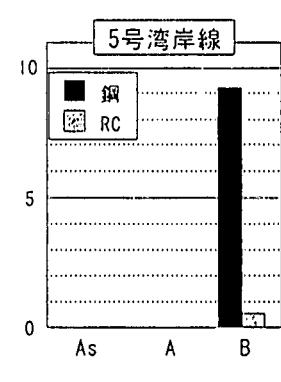
図1-1 橋脚の準拠示方書による分類

まず、道路橋の設計基準の変遷について述べる。図1-1[1]から分かるように、阪神高速道路3号神戸線の大多数（約83%）の橋梁は昭和39年以前の基準、残りは昭和46年の基準で設計されている。また、5号湾岸線の84%は昭和55年の基準、残りは平成2年の基準で設計されている。震度法（中小地震対象の耐震設計法）適用時の許容応力の割り増しは、昭和55年の示方書から、従来までの1.7（安全率=1.0）から1.5（安全率=1.14）に引き下げられている。したがって、許容応力の割り増しは3号神戸線では1.7、5号湾岸線では1.5となっており、湾岸線の方が安全度は高くなっている。震度法における標準設計水平震度は、両線共ほぼ同じ程度の値(0.2)であり、設計鉛直震度は、湾岸線では考慮されていないが、神戸線では0.1が用いられているようである。大地震を対象とした地震時保有水平耐力照査は、鋼製橋脚に対しては、現行示方書にも規定されていない。
