7. 道路(橋)・斜面

7.1 道路の被害

7.2 道路橋の被害

7.3 斜面の被害

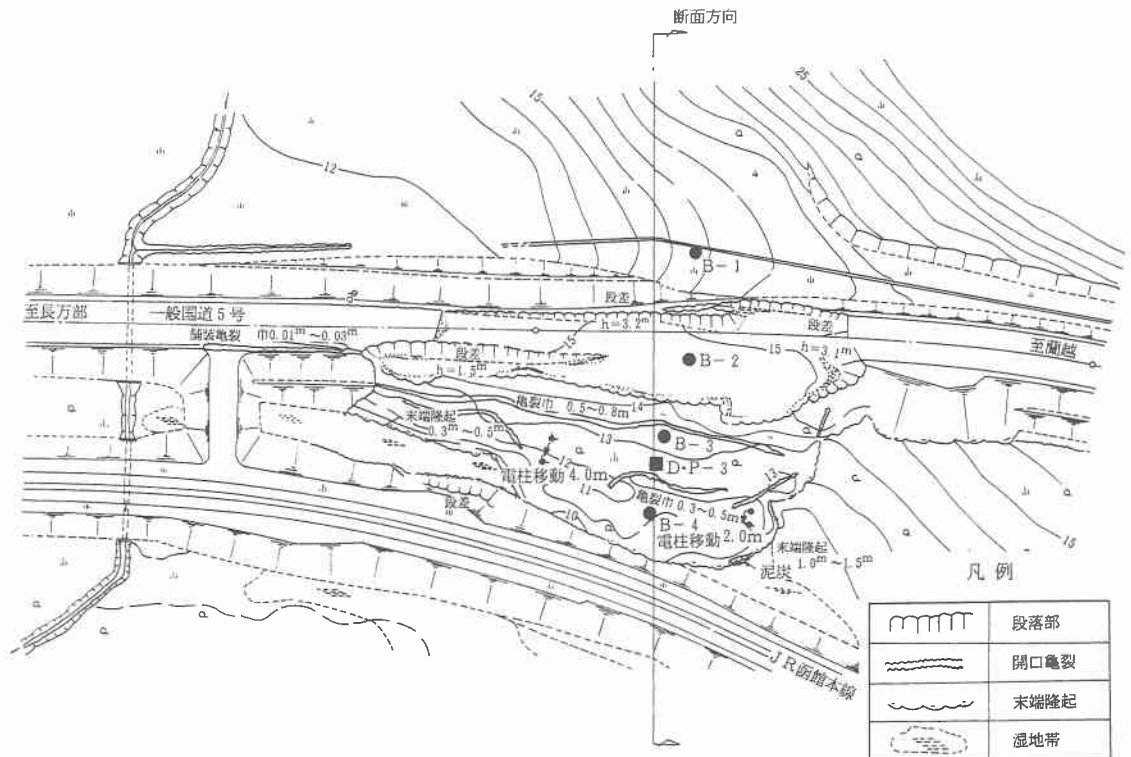
図7.1.2 国道5号長万部町知来被災箇所平面図

写真7.1.1および7.1.2は、国道5号長万部町知来地区における道路盛土の被害状況を示したものである。被災箇所は、傾斜地盤上にある幅員9.5mの盛土の区間で、高さ約7m、延長約100mにわたって土量約5000m³が崩壊した。図7.1.2は、被災箇所の平面図を示したものであり、崩壊前後の断面図は図7.1.3のとおりである。この崩壊により埋設されていた光ケーブルが過大な張力を受けて損傷したほか、NTTの地中同軸ケーブルが破断した。またトラック2台、タクシー1台の計3台が崩壊に巻き込まれた。

本復旧作業は、被災現場が軟弱地盤が厚く堆積し、すべり破壊によってすべり面が形成されていること、短期間での復旧が要求されていることなどから、深層混合処理工法の一つである高圧噴射機械攪拌工法による対策工が採用された。これはセメント等の改良材を原地盤と混合攪拌してパイルを造成し、地盤のせん断強度を高めて盛土の安定性を確保する工法である。全面復旧したのは 10 月 29 日であった。

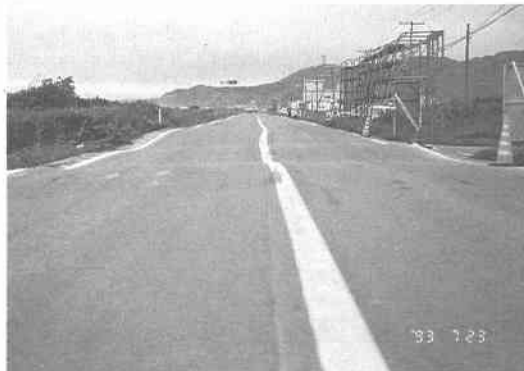
国道 5 号長万部一八雲間において、写真 7.1.5 に示すように、地盤の液状化による舗装面の不同沈下、側方移動が発生し、道路の鉛直方向および水平方向の波打ちが生じた。被災延長は、中の沢地区 500 m、豊野地区 500 m、豊津地区 800 m の 3 区間で計約 1 800 m におよび、最大 49 cm 沈下した。図 7.1.4 は、長万部町豊津における道路横断方向の断面図を示したものである。

被災箇所は海岸沿いの沖積地盤をなす標高 3~7 m の平坦地形であり、前述の知来地区同様黒松内低地帯に属する。地盤は一部砂礫層を混えるものの、全体的には均一な細砂からなる砂地盤である。細砂層の強度は、地表 3 m までは $N=2\sim3$ と小さく、地下水位が地表 0.8~1.5 m と浅かったために、1~3 m 付近では液状化が発生したと思われる。

写真 7.1.5 国道 5 号長万部町豊津の液状化による道路の波打ち

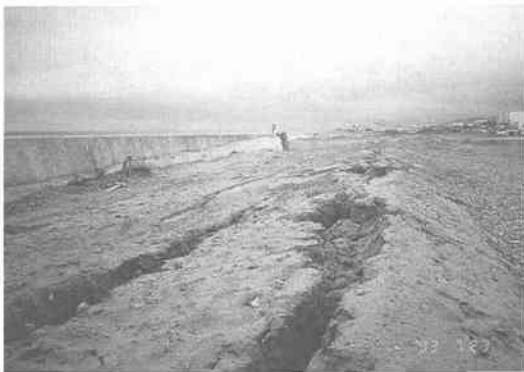
写真 7.1.6 工事中の国道 5 号長万部バイパスの盛土被害

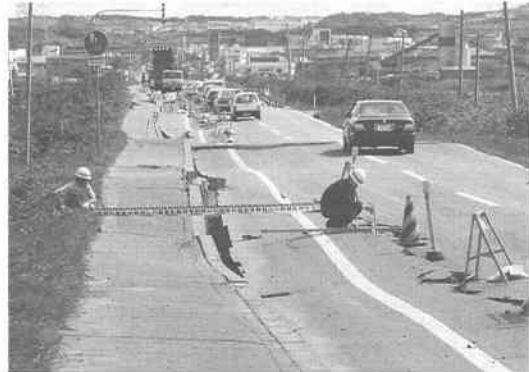
国道 229 号江差町柳崎地先では、写真 7.1.7 に示すように、延長 300 m にわたり道路盛土沈下によ

写真 7.1.7 国道 229 号江差町柳崎における盛土被害 (北海道開発局函館開発建設部による)

る波状変形，路肩変形，縦横断亀裂と側溝閉塞が発生した．図 7.1.5 に道路横断方向の断面図を示す．

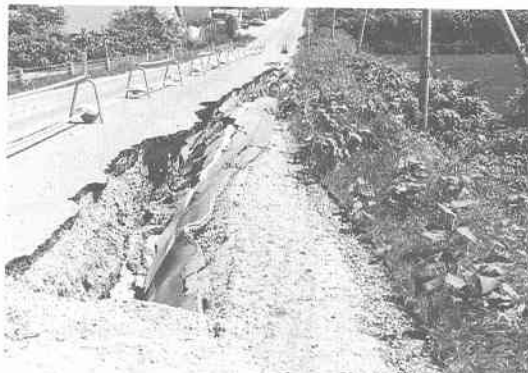
そのうち，奥尻空港に近い道道奥尻島線米岡地区では，写真 7.1.8 に示すように，道路盛土の路肩

写真 7.1.8 道道奥尻町線米岡の盛土崩壊

部崩壊や路面亀裂，U字溝の変形等の被害が延長約150mにわたり発生した．被災箇所の断面図を図7.1.6に示す．被災箇所は台地部と斜面部の境界にあたる盛土であり，盛土西側には小さな池がある．この池側に盛土のり肩部からのり尻にかけてすべり崩壊を起こしたため，道路盛土路肩部に大きな亀裂が発生している．また，被災現場の近くでは，サイロが破損する被害も発生している．

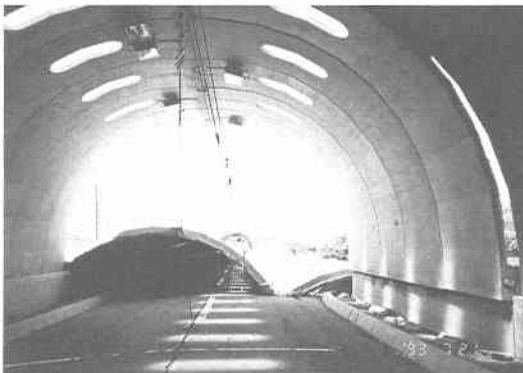
上部工のシェルター本体は、プレキャスト版2枚が天井部、および台座部でアンカーにより半円形に結合されており、3つのヒンジで構成された静定構造物である。地震力によって東側台座が倒壊したため、写真7.1.10に示すように、上部工が大きく変位し、台座部、天井部のアンカーが引き抜かれ路上に落下したものと考えられる。倒壊したシェルターと倒壊を免れたシェルターとの間には、上部工・下部工ともにアンカーが施されていたが、写真7.1.11のようにいずれも破断もしくは抜け出して

写真7.1.10 崩壊したシェルター

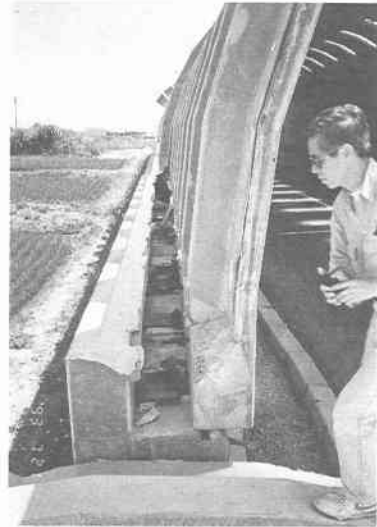
写真 7.1.13 堅壁の水平方向への変位

倒壊したシェルター中央部 120 m 区間の基礎は、長さが 6~8 m の鋼管杭で、杭先端は N 値 50 以上の支持層に根入れされていた。地震後の復旧作業において、フーチングが水平方向に変位した形跡がないこと、周辺地盤で噴砂痕などがなかったことから、基礎については杭および地盤ともに大きな変状は生じていないものと考えられる。台座の堅壁は、写真 7.1.12 に示すように、外側に転倒していたが、地震発生後の北海道庁による調査の結果、図 7.1.12 に示すように、堅壁がフーチングとの接合部において破壊していることが判明した。また、倒壊した区間に隣接する台座も、写真 7.1.13 のように約 20 m にわたって堅壁が大きく移動していた。

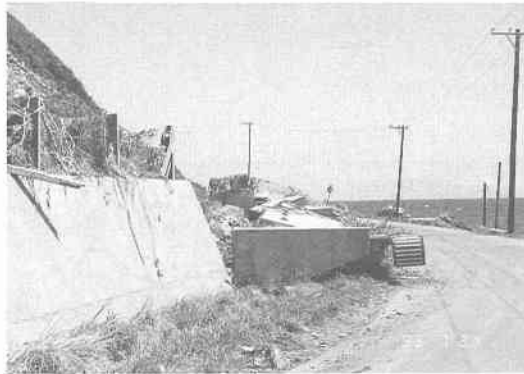
奥尻島東側の海岸線を青苗から奥尻港へ約4 km北上した松江地区において、主要道道奥尻島線の斜面防護用の擁壁が写真7.1.14に示すように転倒した。この擁壁は、高さ2.5 m、長さ10 m、底面幅1.5 mの重力式擁壁であり、合計9基が連なって並んでいる。被害があったのは、図7.1.13に示すように、総延長90 mのうち60 m区間であり、奥尻港側から数えて2～7番目までの擁壁が道路側に向かって転倒し、移動した。土砂が擁壁背斜面から崩落した形跡が見られないため、津波によって擁壁が倒されたものと考えられる。地震直後、この場所には潮上高16 mに及ぶ津波が到来したと推定されている。

写真 7.1.14 重力式擁壁の転倒状況

復旧工事は、図7.1.14に示すように、被害のあった6基の擁壁を新たに作り替える工法で行われた。

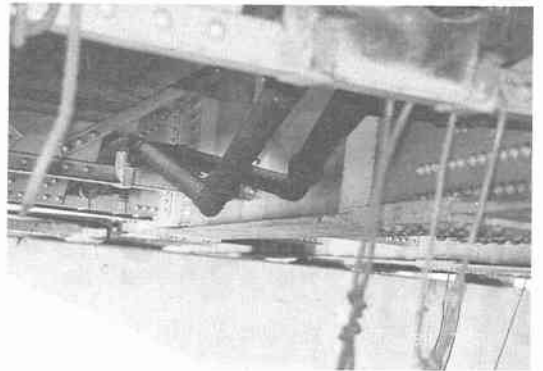
本橋では、函館市とは反対側の A2 橋台（固定支承）側に被害が生じ、写真 7.2.2 に示すように桁が橋軸方向に 5 cm 程度相対移動し、パラペットに食い込んだ。これに伴い桁端部と垂直補剛材までの間の腹板が折れ曲がるように変形した。また、橋台では背面盛土の沈下が生じるとともに、パラペットには大きなひびわれが生じた。さらに、桁と橋台間の相対変位により、写真 7.2.3 に示すように支承もパラペット側に押し込まれるように約 6 cm 浮き上がった。その他、P1 橋脚上の高欄が、写真 7.2.4 に示すように浮き上がり座屈するとともに、A2 橋台と P2 橋脚間の添架物が写真 7.2.5 に示すように

写真 7.2.5 上磯新橋添架物の座屈 (A2橋台～P2橋脚)

折れ曲がった。

中間橋脚上では大きな桁の水平移動が認められないこと、橋台の背面盛土が大きく沈下したことなどから、背面土圧の影響により橋台が河心方向に移動したことが被害の原因と推定される。また、このように支承が大きな損傷を受けたのは1本アンカー形式であるためであり、この形式の支承は水平に地震力を受けると容易に回転し、アンカーがずれて、支承が持ち上がりやすい⁸⁾。

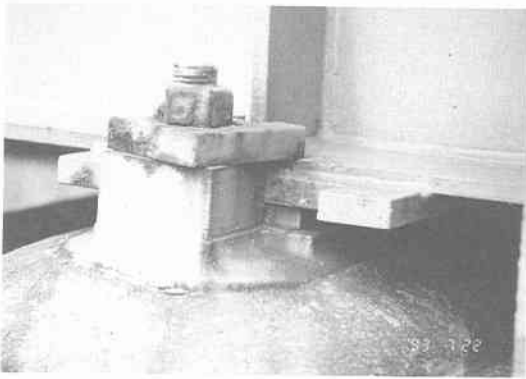
柳崎橋では、可動橋台において落橋防止構造として取り付けられていた、桁と下部構造を結ぶ鋼製の連結装置が写真 7.2.15 に示すように座屈した。桁との取り付け部ではボルト孔が長円形になっており、多少の移動が許せるようになっていたが、写真 7.2.16 に示すように、これを上回る桁の移動が生じたために損傷が生じたものである。なお、対岸の橋台上の固定支承では、支承の移動制限用のつめ（ストッパー）が写真 7.2.17 に示すように曲がったり、破断したりした。

写真 7.2.16 柳崎橋橋台の支承部（桁と下部構造間の相対変位）

承側の落橋防止装置も同様に橋台が河心方向に移動することにより生じたと考えられるため、桁がいずれか一方に振動したために生じたものではなく、両橋台が河心方向へ移動したために生じた被害と考えられる。また、写真 7.2.18 に示すように橋台前面および側面の護岸が河川方向に移動し、橋台の周辺にすき間が生じるとともに、橋台背面の盛土が沈下した。さらに、河川敷においては、多数の噴砂、ひびわれが生じており、液状化が広範囲に生じたと推定される。このため、周辺地盤の液状化が橋台が移動した原因の1つと考えられる。

写真 7.2.15 の型式の落橋防止装置は、桁が橋台からはずれる方向に移動する場合には引張材となるが、橋が橋台側に移動する場合には圧縮材となり、今回のような損傷を受けやすい。まれに起こるような大きな地震に対しては、落橋防止構造としての機能を発揮することが重要であり、これによって座屈すれば地震後に取り替えればよいという考え方もあるが、座屈耐荷力を向上させるか遊間長を長くするなどして被害がでないようにすることも肝要である。本橋の復旧では、座屈した落橋防止装置を撤去し、同様の座屈を防ぐことを考慮し、遊間長を従来よりも長くしたもの（固定ボルトの径を 60 mm から 80 mm に拡大）が取り付けられた。

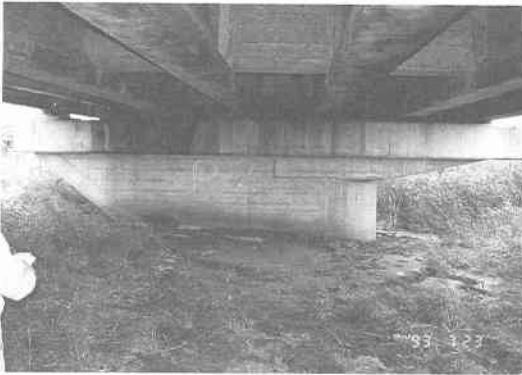
写真 7.2.20 長万部橋 P2 橋脚の傾斜
(写真左方に 1°59'30"傾斜)

本橋では、写真 7.2.20 に示すように、周辺地盤の液状化によってケーソン基礎が上流側に傾斜した。沈下も同時に起こっている可能性があるが、これについては不詳である。傾斜が大きいのは P2 橋脚であり、表 7.2.3 に示すように、沓座の上流側縁端が下流側縁端より 386 mm 低くなっており、上流側に倒れるように傾斜した。P2 橋脚上の路面は、上流側に 420 mm 移動した。変位量からケーソン・橋脚の傾斜を求めると、1° 59' 30" となる。他の橋脚の傾斜角も同表に併記している。橋脚の傾斜は中央部で大きく、橋台に向かうほど小さいため、写真 7.2.21 に示すように桁の中間部が円弧状に上流方向に移動し、あたかも曲線橋のように見える。

本橋周辺では、液状化による噴砂孔が多数見られた。図 7.2.5 は、ケーソンと周辺の地盤条件を示したものである。ケーソンの側壁には上から順に砂礫層、細砂層、礫混り砂層があり、これらの層、特に細砂層が液状化したのではないかと考えられる。

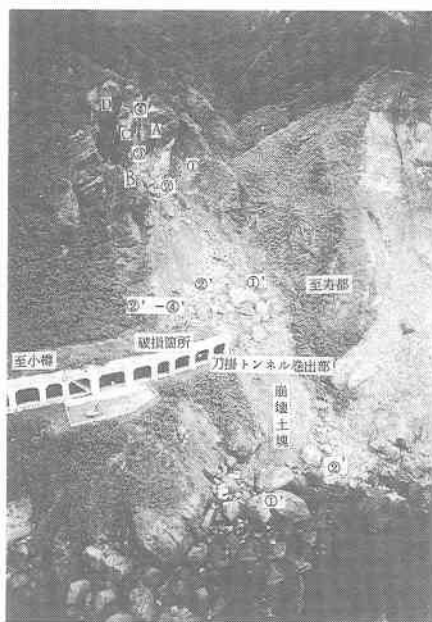
今回の地震によって、北海道岩内町(国道229号)の刀掛覆道と刀掛トンネルの接合部直上の急崖斜面に大規模な崩壊が発生した。その後の調査で、覆道背面に巨大岩体が母岩から遊離し、不安定な状態であることが判明したため、7月28日午後5時から11月10日午後2時まで岩内町雷電～蘭越町港の3.8kmが全面通行止めとなった。被災斜面の平面図を図7.3.8に示す。不安定岩体および周辺の塔状岩体は、写真7.3.6中のA, B, C, Dである。このうち岩体Aは高さ25m、幅8m、奥行10mの巨大なもので、頭部は幅3mで開口し、海側へ約10°傾倒した状態であった。この岩体が落下した場合、トンネル巻出し工および覆道を直撃し、衝撃力は4万tf程度となり、覆道の許容落石衝撃力の293tfを大幅に上回ると推定された。復旧工法として不安定岩体の除去工法が採用され、不安定岩体を転倒発破により一気に落とし、その後に落下した岩体を処理した。復旧工事中は作業の安全を確保

写真 7.3.6 地震直後の崩壊斜面全景 (1993.7)

するために、A岩体に伸縮計測線とこれに連動する警報装置を設置すると同時に、光波による動態観測および構造物の応力測定によって岩体全体の挙動を計測した。トンネルは、坑内をコンクリートで中詰めし、トンネル巻出し部を補強した。覆道はH形鋼により補強し、EPS、コンクリート板、砂の3層構造を背面に施工することによって衝撃力の緩和を図った。転倒発破は、10月7日午後3時に実施された。転倒発破によって岩体Aは根元から転倒し、ほぼ2つに割れた。このうち下半分の岩体は斜面を転落し、覆道と巻出し部との境界付近を転がったが、構造物の損傷は最小限にとどまった。
