4. 地盤および地盤災害

1994年ノースリッジ地震による地盤災害は、その地震動の大きさにもかかわらず、1971年のサンフェルナンド地震に比べると、比較的軽微である。ロサンジェルス地区は例年に比べ降雨が少なく、このため地下水位が低かったことも被害の小さかった一因と考えられる。地盤災害は、主として、震源地のあるサンフェルナンドバレーとその周辺の山間部、震源からやや離れたサンタモニカ山地南部（サンタモニカ、ハリウッドのサンタモニカ通り北部の5号線と101号線の間、カルバーシティ（Culver City）の北東部）、および港湾部の埋立地に限定されている。震源からやや離れた地点での被害は、表層の軟弱地盤の影響である可能性が指摘されている。

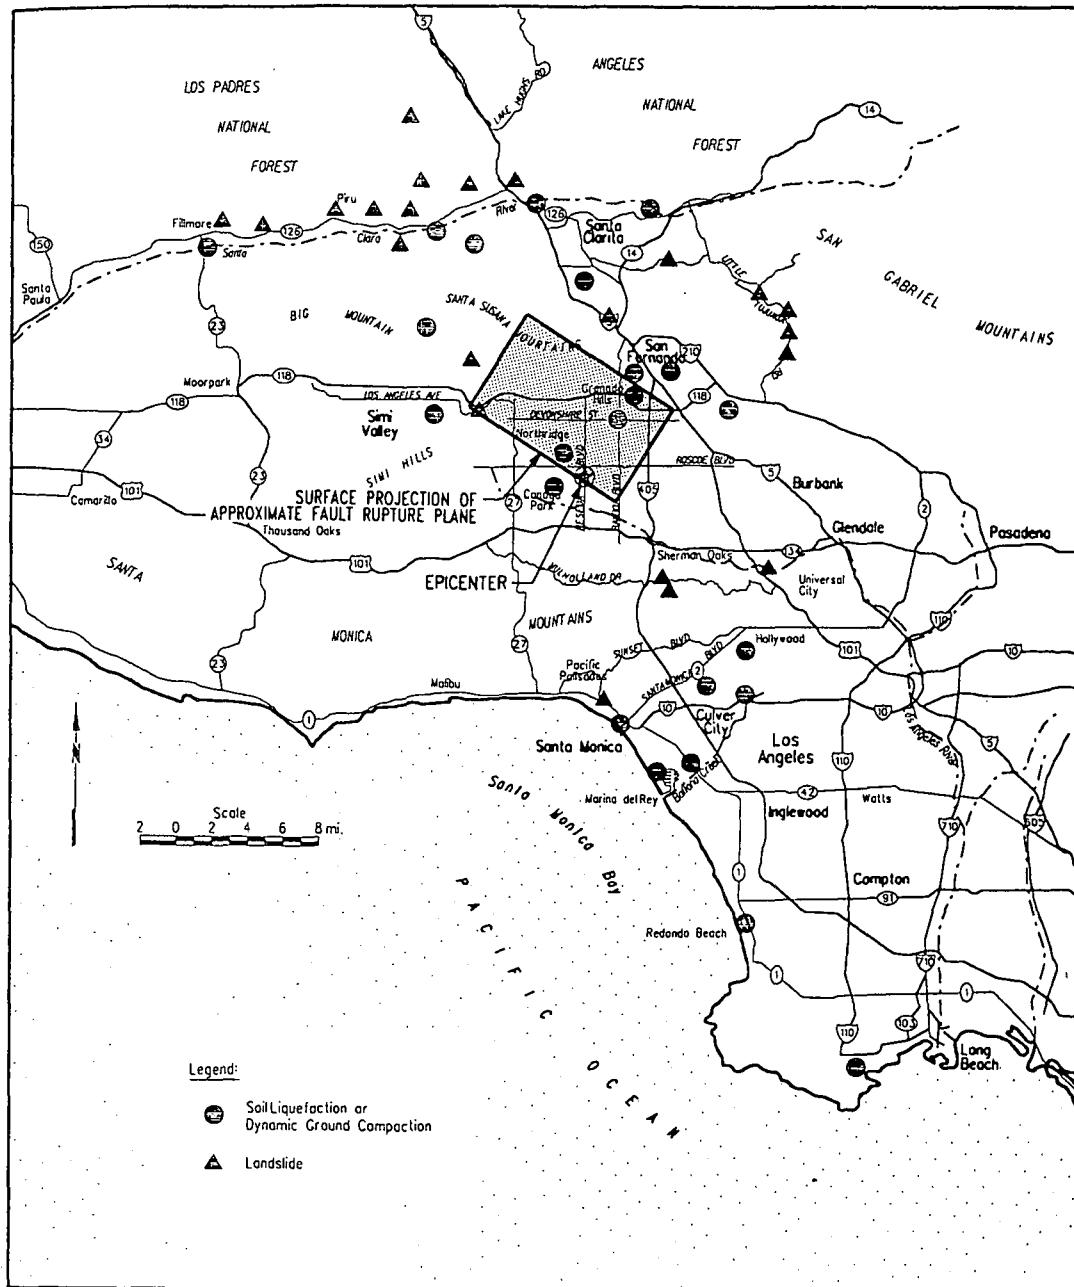
図 4.2.7 液状化および地滑り地点⁹⁾

液状化発生地点は、図4.2.7に示されている。震源から最も遠い（約58km）ロサンゼルス港コンテナターミナルでは、岸壁のせり出し（10cm程度）、岸壁背後地盤の沈下（20～30cm程度）、クレーンレールの破損などの被害が生じ、その機能が一時的に停止した。背後地にはいくつかの亀裂が生じたが、亀裂は1981/1982年に浚渫土によって埋め立てられた範囲に限られている¹⁹⁾。付近の橋梁基礎で記録された最大水平加速度は、0.25gであった。

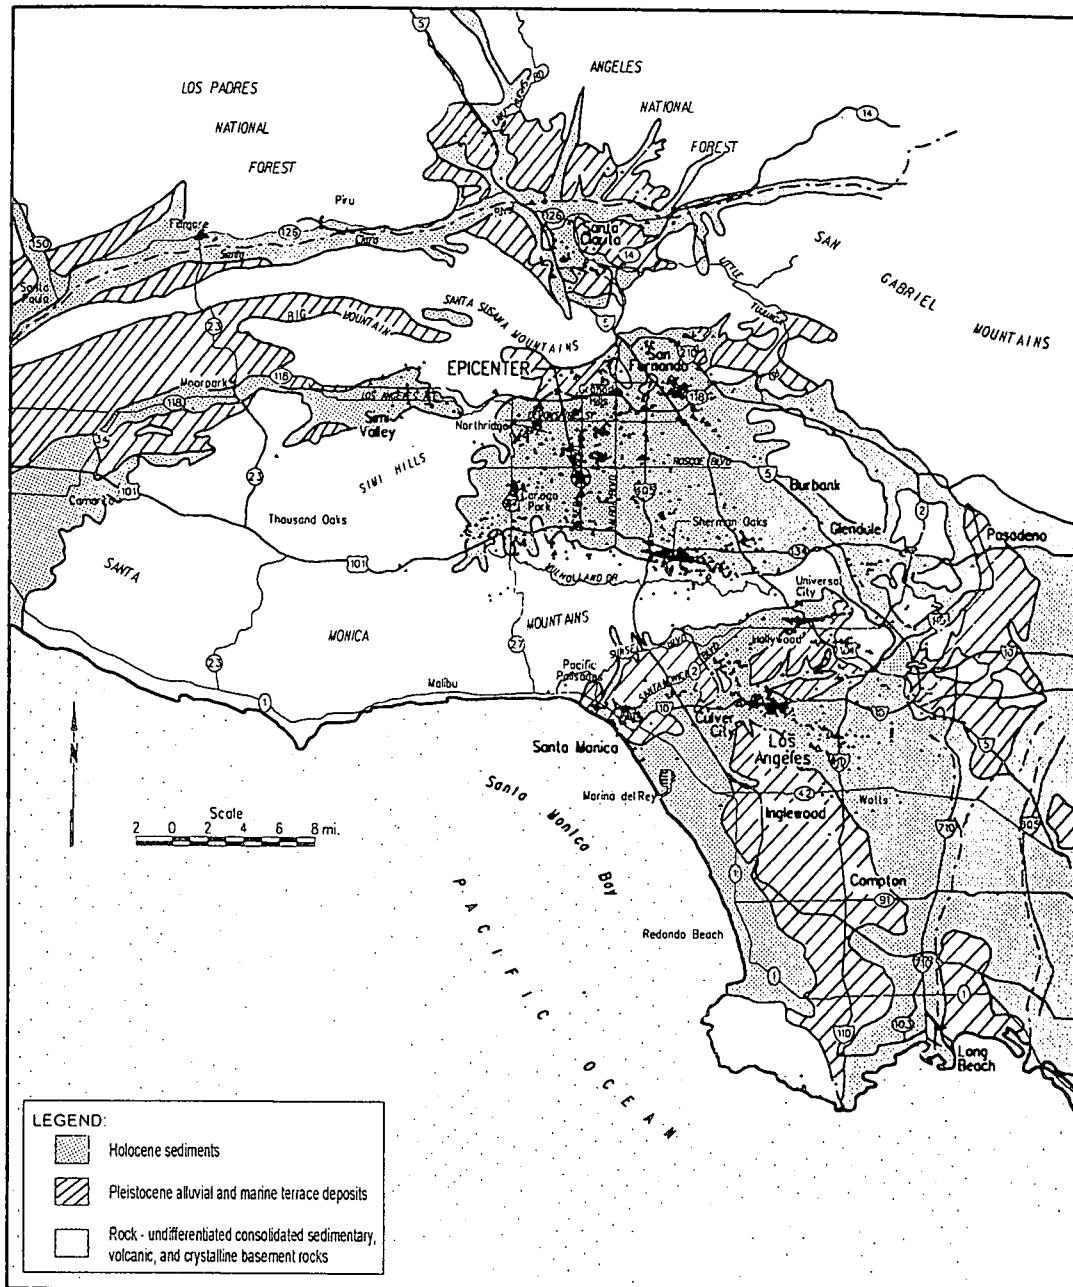
図 4.2.9 に、被害を受けて立ち入りが制限された構造物分布^{9),12)}と、沖積層の関係を示す。今回の地震では、1989年のロマプリータ地震に比べると、表層地質が構造物被害に与えた影響は顕著ではない。このため、構造物被害の多くは震源のノースリッジ付近に集中している。ただし、震源から離れ

図 4.2.9 構造物被害と表層地質の関係^{9),12)}

た地域で被害の大きい地域がいくつか見受けられる。それらは、(a)ハリウッドのサンタモニカ通り北部の 5 号線と 101 号線の間、(b)シャーマンオーラスの 101 号線沿いの 405 号線東側、(c)カルバーシティーの北東部 (Santa Monica Freeway overpasses at Fairfax Ave. and La Cienega Blvd.)、(d)サンタモニカなどである。これらの地区の多くは沖積盆地にあり、1971 年サンフェルナンド地震でも被害が集中したことから、表層地質が被害に影響を与えた可能性が指摘される。古い地形図によれば、被害を受けたサンタモニカ Freeway 付近は低地で、沼地もみられる。なお、Cienega はスペイン語で沼地の意である。またこの地の表層 6 m 程度までには、ピート、有機質粘土などがある。

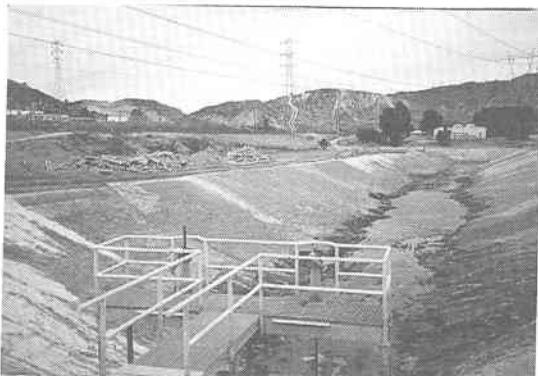
ダムのさらに上流側に小規模な発電施設がありその周囲の地盤が大きく陥没した（図 4.3.1 b, 写真 4.3.10）。発電施設の建屋（半地下）内部には壁の亀裂から液状化した砂の一部が流れ込んだ。この発電施設から下流側に開水路がジェンセン浄水場（Jensen Filtration Plant）との境界に沿って続いている。その開水路の両側盛土が約 50 m にわたって沈下し側方に広がった（図 4.3.1 c, 写真 4.3.11）。沈下量は 30~45 cm、側方への移動量は 1.5~1.8 m と報告されている。この盛土の調整ゲート近くに亀

写真 4.3.11 液状化による開水路の被害

裂が生じ、ここから水が漏れたため、盛土が洗い流された。またゲートを挟んで反対側の盛土にも多くの横断亀裂が生じた。この水路に沿ってシルト分が多い砂が噴き出している。

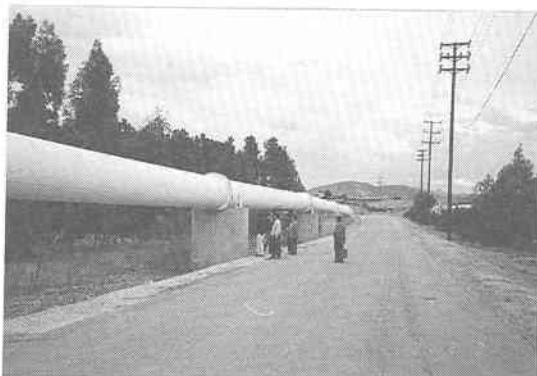
写真 4.3.12 管路の被害全景（サンフェルナンド上ダム）

ダムの下流側、ロサンジェルスダムとの間にコンクリート脚で支持された口径約2mと80cm程度の大小2種の鋼管が谷を跨ぐ形で架かっている（図4.3.1 d）。大きい方の管路のコンクリート脚の基礎周囲には噴砂が認められたものがあったが、橋脚や管路は無被害であった。これに対して、小さい方の鋼管は5径間（1径間約25m）で、幅60cm、奥行き240cmの矩形のコンクリート脚上にH型鋼の支持枠で支えられているが、コンクリート脚が傾斜したりずれを生じていた（写真4.3.12）。これに伴い支持枠が変形し、このうち中央部の2か所が破断した（写真4.3.13）。なお、コンクリート脚の傾斜・ずれを生じた原因については、橋脚の周りには一方向のみならず四周に10cmほど（最大25cm）の地盤との隙間が生じていたこと、橋脚の周囲には噴砂が認められなかったことから、地盤の側方流動によるものではなく、管の振動に伴い生じたものと考えられる。この場合、管路の両端は左右両岸の地盤中に入り、固定された形になっていることから、高架部の管路の中央部のみが大きく揺れたことによってコンクリート脚と管路に相対変位を生じ、支持枠が破損したと考えられる。大小2種の管路の被害の有無は、橋脚基礎の深さの違いおよび橋脚の水平変位やロッキングに対する地盤の抵抗力の違いによるものと推測される。

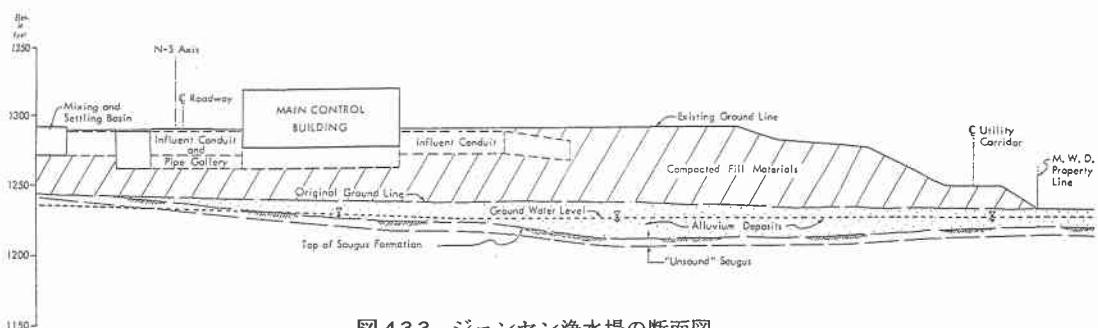
図 4.3.3 ジェンセン浄水場の断面図

1971 年サンフェルナンド地震当時は、この施設は建設中であったが、図 4.3.3 に示した盛土下の沖積層が液状化したため敷地の東端部に地すべりを生じ、最大 3 m 以上にもおよぶ地盤の永久変位が生じた¹⁶⁾。これによって地下貯水槽の地下壁が崩壊するなど、施設に多大な被害を生じた（写真 4.3.15）。また、強い地震動によって貯水槽の厚さ 36 cm の屋根スラブがジョイント部で破壊したり、屋根スラブを支える直径 600 mm の柱が頭部と脚部でせん断破壊した（写真 4.3.16, 4.3.17）。フィルタ一室では、地盤の側方移動に伴って地下道のコンクリートの打継ぎ部が破断したり、パイプ類が変形した（写真 4.3.18）。復旧に際し、グラベルドレーンや液状化した沖積層の置換、地下水位の低下など

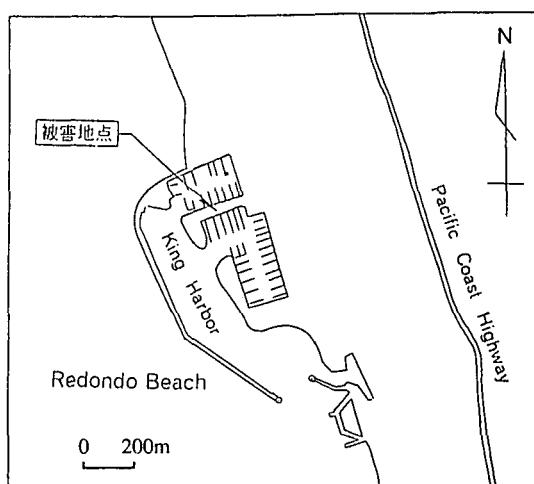
震央から約45km南方に位置するレドンドビーチ(Redondo Beach)のキングハーバー(King Harbor)は太平洋に面したマリーナである(図4.4.1)。この埠頭で、砂地盤の液状化によって埋立地盤に側方流動と沈下が生じ、同地点にあった2棟の平屋建物が不同沈下した。被害を受けた建物の一つを写真4.4.1に示す。埠頭の南側岸壁(W.L.+1.2m)では100~150mの距離にわたって側方流動が起り、写真4.4.2に示すように、コンクリート護岸がはらみだし、背後の盛土が0.6~0.9m沈下した。はらみだした護岸の一部に亀裂が生じ、背後地盤の砂がそこから溢れだした。護岸の最大移動量は約6mであったといわれている。噴砂の跡は調査時にもまだ広く残されていた。

図4.4.1 キングハーバー(レドンドビーチ)の被害地点

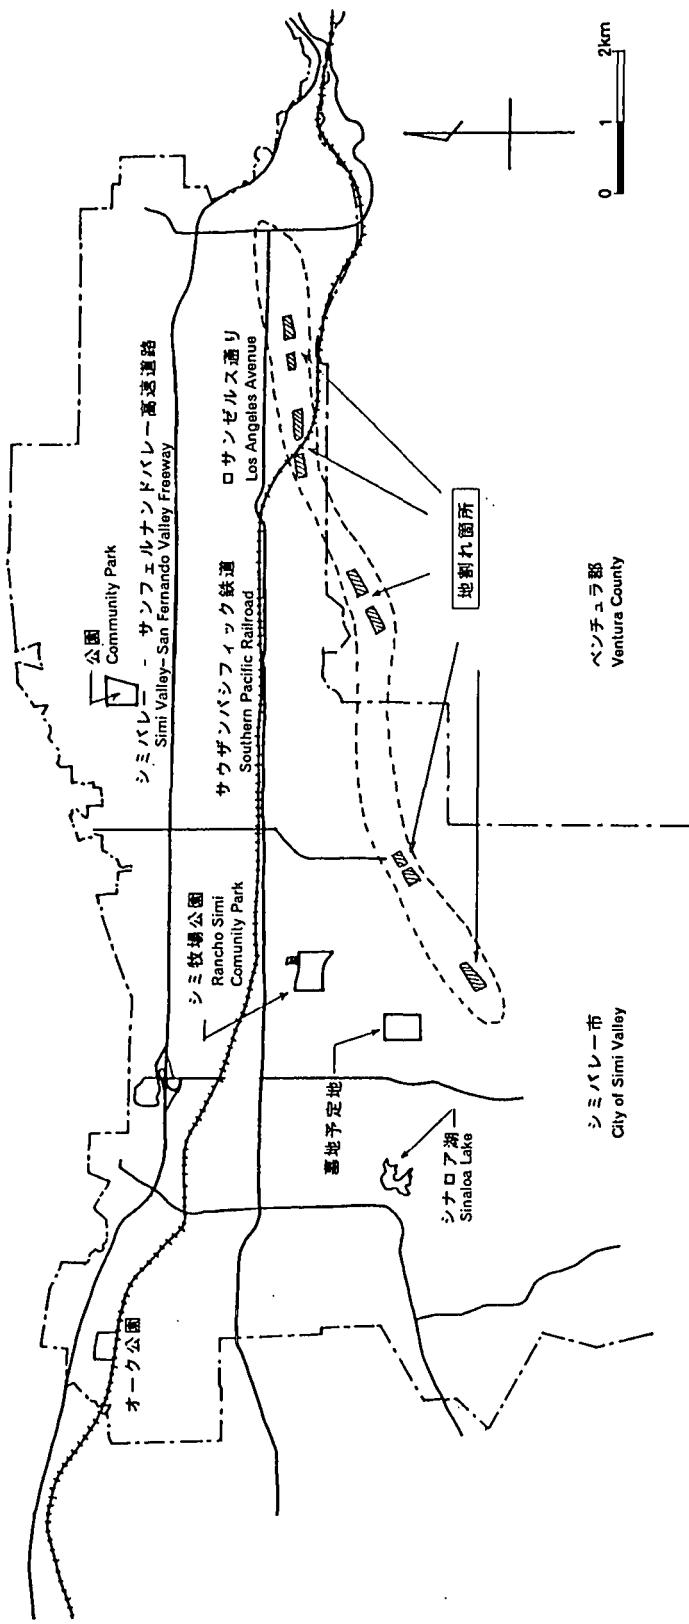
図 4.4.3 シミバレー市の地盤亀裂位置図

う側方流動が、周辺の住宅に広範な被害をもたらした。シミバレーの地盤亀裂・破壊地点の位置を図4.4.3に示す。これらの地盤破壊が市の南部を東南方向に横切る細長く狭い地域に集中しているようみられることから、こうした地域が液状化しやすい旧河道であった可能性もある。

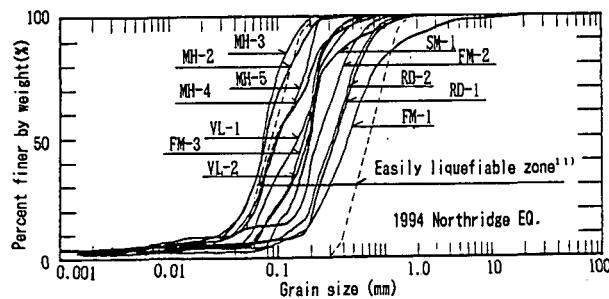
噴砂の性質が、液状化層の砂の性質と一致することが保証されたわけではないが、5地域12地点の噴砂について、物理試験を実施した。結果を図4.5.1に示す。噴砂は、概ね均等係数が5以下、粘土分含有率が約5%以下で、非塑性である。図4.5.1には、港湾基準²⁰⁾に示される「特に液状化の可能性がある粒度」の範囲も示している。噴砂の粒度は概ね、港湾基準の範囲内にある。

港湾基準の範囲より細粒であった噴砂が採取されたのは、1971年の地震で液状化被害を受けたサンフェルナンド下ダムの堤体上流側の法尻付近であった。ここで採取された噴砂は、細粒分含有率が50%を越え、日本統一土質分類でシルト（ML）またはシルト質砂（SM）に分類されるものがある。この砂の粒度組成は、1971年当時液状化したと考えられる堤体や基礎地盤のそれ²¹⁾とは一致しない。

図 4.5.1 噴砂の粒度特性（MH：ローワーサンフェルナンドダムミッショニヒル，SM：パーキングロット，サンタモニカ，RD：キングハーバー，レドンドビーチ，VL：サンタクララ川，バレンシア，FM：サンタクララ川，フェルモア）
