8. 建築物の被害

8.1 建物の被害ならびに調査の概要

8.2 建物被害事例

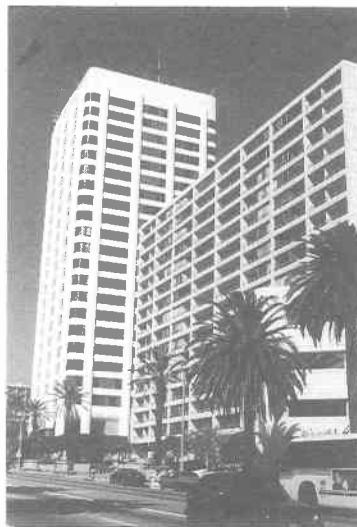
サンタ・モニカの海岸に面した10~15mの高台に位置する鉄筋コンクリート造16階建ての共同住宅(Champagne Towers; 写真8.2.31) [16]は、海岸に面する側の柱には特に顕著な被害は認められなかつたが、その反対側では中層以下の階の柱にX形の典型的なせん断破壊を生じた(写真8.2.32)。これはバルコニーの腰壁が柱に取り付いているせいで、海岸側に比べ、せん断スパン比が小さくなり、短柱化したための破壊と考えられる。また南北側面は連層壁となっており、連層壁をつなぐ短いはり(coupling beams)にも典型的なせん断破壊を生じていた(写真8.2.33)。北隣にある22階建てのビル(Wilshire Building) [17]の下層部の柱や壁にも亀裂剥落の被害が見られた(写真8.2.34,35)。この建物は基礎部の土が掘り返されており、パイプの破損等があったのかもしれないが、被害状況は明らかで

写真 8.2.34 22階建てのビル(Wilshire Building)
と Champagne Towers(手前)

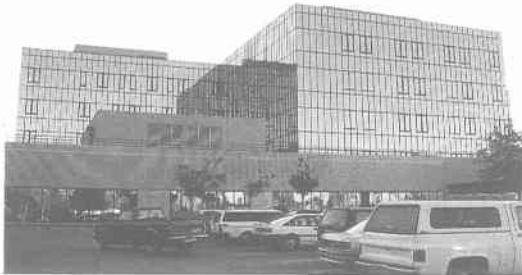
写真 8.2.41 鉄骨造 6 階建て病院の外観
(Olive View Medical Center)

鉄筋コンクリート造病院を取り壊し、鉄骨造 6 階建てに再建したものである。観測された最大加速度は、地表面で水平 0.91 g 、鉛直 0.60 g と大きく、屋階部では水平 2.31 g を記録した。それにもかかわらず構造的には無被害であったが、スプリングラーが天井との間で破損を生じ(写真 8.2.42)、6 階から下の全階を水浸しにしたり、ダクトに損傷を受けるなどの施設被害を生じ(写真 8.2.43)、入院患者らはよそへ避難した。

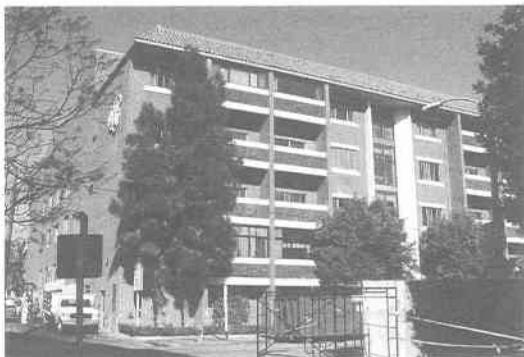
写真 8.2.45 鉄筋コンクリート補強された煉瓦造建物
(Saint John's Medical Center)

ロサンゼルス市には 6 400 棟の無補強煉瓦造があり、そのうち約 6 000 棟がすでに耐震補強されているとの報告がある。補強されたものの耐震性能は、耐震補強されていないものに比べてかなり良く、顕著な差が出たようである。震源から西へ 25 km 離れたフィルモア(Fillmore)では、大半が耐震補強されていない無補強煉瓦造で、被害率がかなり高かったようである。補強されたものでも、パラベットや壁には損傷を受けている多くの例がある。サンタ・モニカにある医療センターの病院関連施設のうちの 1 棟で、5 階建ての鉄筋コンクリートで補強された煉瓦造建物(写真 8.2.45,46) [23] が、壁および壁柱部分に中破程度の被害が見られたが、崩壊には至っていない。

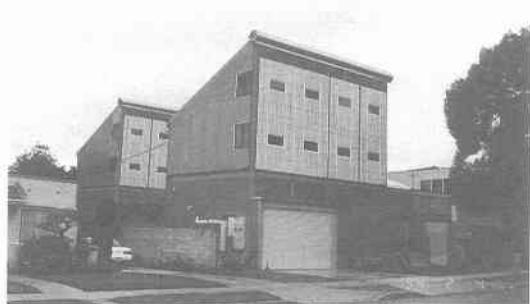
ロサンゼルスには、5件の免震構造建物があると報告されている。これらはいずれも震源域近くにはなかったが、近年、実施設計されてきたいくつかの免震構造建物については地震による揺れを記録している。構造ならびに今回の地震応答の詳細については日本建築学会の報告を見られたい。筆者が見たサンタ・モニカにある鉄骨造3階建ての免震構造住宅(写真8.2.49,50)[25]では、2棟が隣合って建てられており、構造上は特に損傷はなかったが、内部の床などに被害があった様子である。この建物は表玄関に、免震構造であることが記されているが、その構造そのものは十分な機能を有していないとの指摘もある。この建物の近くで鉄筋コンクリート造6階建てビルが柱のせん断破壊による大被害を受けて撤去されていた(写真8.2.51)[26]。

写真 8.2.49 鉄骨造3階建て免震構造住宅

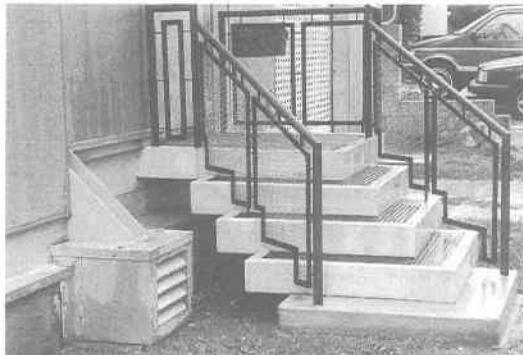
写真 8.2.50 免震構造住宅玄関部
(写真 8.2.49と同じ建物)

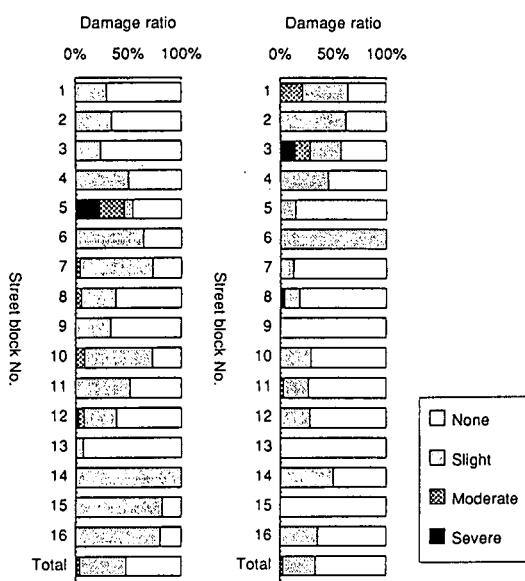
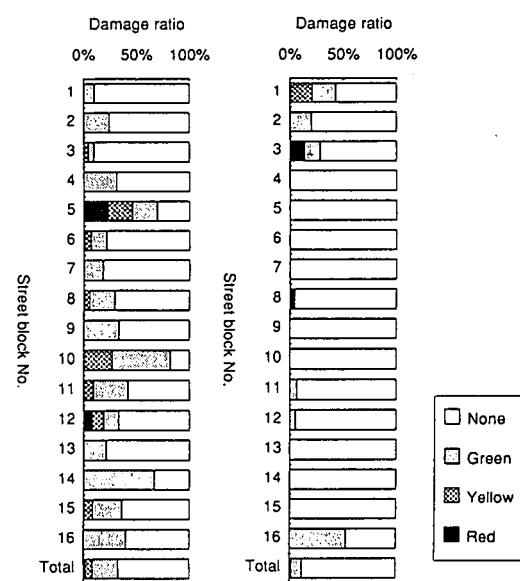
図 8.3.3 ブロック別の建物外観被害状況

通りごとの被害状況について調べると、外観調査による被害は、図 8.3.3、表 8.3.4 のように分布している。レシーダ通りの場合、大破 1.4%，中破 3%，小破 43%で、約 48%に何らかの被害があった。バルボア通りでは、大破 0.9%，中破 2%，小破 30%で、被害を認めたのはやや少なく約 33%となっている。一方、建物の地震後応急危険度診断の結果は、図 8.3.4、表 8.3.5 のように分布している。レシーダ通りでは全体の 33%に当たる 91 件が診断を受けていた。判定の結果の内訳は全調査建物に対して赤 2%，黄 7%，緑 24%である。これらを診断を受けた 91 件の中での被災度判定の比率で求めると、赤 7%，黄 20%，緑 74%となり、ロサンゼルス市の 2 月 23 日時点での全体集計結果（赤 4%，黄 13%，緑 83%）と比べると、被害はやや厳しい方に高く出ていることがわかる。バルボア通りでは、診断結果による被害率は建物全体について赤 0.9%，黄 1.3%，緑 9.5%で、診断を受けた建物数は 27 件 (11%) とレシーダ通りに比べかなり少ない。バルボア通りで被災度診断を受けた中の比率は、赤 7%，黄 11%，緑 82%となっている。

通りの南北方向の被害分布は、レシーダ通りとバルボア通りで様子が異なっており、共通する明らかな特徴は特に見られない。レシーダ通りでは、第 5 ブロックに大きな被害が集中している。ここは通りをはさんだ向かい側が、16 人の死者を出した木造アパート群のある地域である。建物外観状況から中破以上の被害が見られたのは、第 5 ブロックから第 12 ブロックでちょうどサン・フェルナンド・ヴァレイのまん中辺りとなっており、被災度診断結果も同様の傾向を示している。バルボア通りについては、第 6 ブロックと、第 13～第 15 ブロックの間はほとんど建物がないため、この間のデータを無視する必要があるが、被害は北側ブロックにやや多い。第 3 ブロックは、鉄筋コンクリート造 5 階建ての 2 階部分が崩壊したビルのあったところである。データ数が少ないため確かとは言い難い面もあるが、いずれも大きな被害の出た建物の付近で、全体に被害率が高く被害の集中していることが認

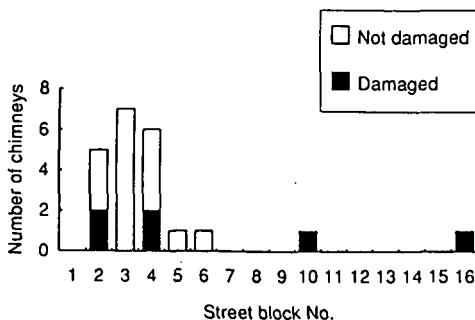
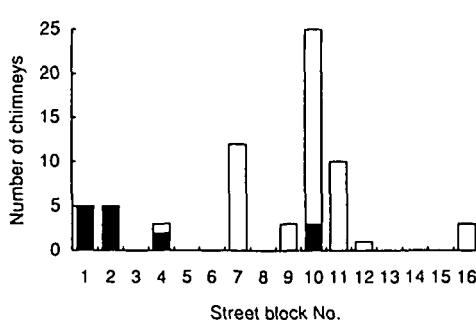
図 8.3.7 ブロック別の煙突被害状況

図8.3.7と表8.3.9に各通りでの頻度分布を示す。これによると、煙突の被害率は、レシーダ通りで
