6. 貯水土構造物の被害・メカニズム分析及び復旧・復興

本報告では、今回の地震で被災した貯水土構造物の中で、特に農業用ため池に焦点を絞って、被害の分布特性や地域特性などの特徴と、そのメカニズムの分析結果、および復旧についてまとめている。

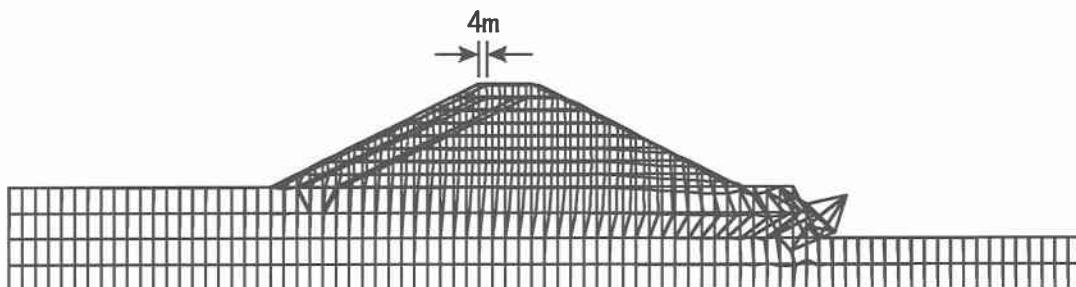
図-6.3.6 解析終了時の変形図

図-6.3.6に解析終了時点の変形図を示すが、上記の液状化領域の拡がりにより、堤体部分は支持を失い、後法側へ流動的な破壊を示し（大変形が生じているため、解析の信頼性の問題はあるものの）最大変位は4mと計算された。

- ④堤体の過剰間隙水圧の上昇はその後も続き、入力の最大加速度を示す7秒付近では、法面の深い部分まで液状化領域が広がるとともに、池敷部でも液状化に至っている。
 - ⑤7秒以後は、さらに液状化領域が広がり、堤体下部の前法、後法部の液状化領域がほぼ連続し、堤体全体が下流側へ流動的な変形を示す。堤体基礎部が全域で液状化したことから入力加速度の高周波成分はカットされ、応答加速度は低下している。
 - ⑥その後15秒の解析終了時点まで堤体部の下流側への変位は増加していく。
- 以上、液状化の解析により井手の尻池の被災メカニズムについて検討した。これらの解析結果は、土質パラメータ・入力地震動の設定等に多くの仮定が含まれるもの、地震により堤体部全体が陥没し、崩壊土砂が下流側の池に埋積したこと、池敷地内で多数の噴砂孔が見られたこと等被災状況をある程度説明できているものと考えられる。

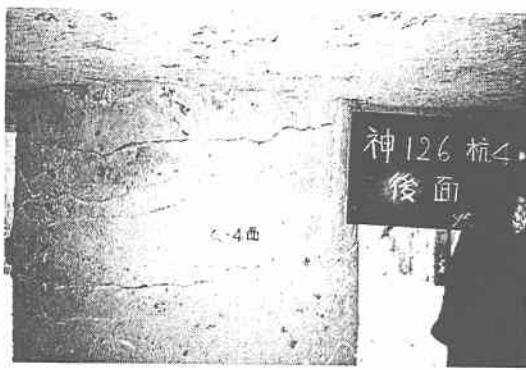
写真-7.2.1 杭体のクラック状況 (神P₁₂₆)

高架部が倒壊したピルツ橋における橋脚基礎損傷調査については、地震直後に1次調査として、橋脚全17基のうち端部および中央部の3基を選び出し調査を行った。この3基の中で被災程度の大きかった端部橋脚神P126の場所打ち杭に見られたクラック状況を写真-7.2.1に示す。神P126と同様の杭頭部のクラックは全杭に発生しており、大きなもので約2mmのクラックが計測された。写真-7.2.2に、ボアホールカメラ調査によって確認された杭体内に発生したクラックを示す。

クラック位置については直接目視と間接目視調査で得られた結果はほぼ一致しており、ボアホールカメラ調査の精度確認と同時に、杭体部に見られたクラックは杭体を貫通していることが発見された。しかしながら、ボアホールカメラで調査されたクラック幅は、表面に確認されたクラック幅と差が生じていた。これは、杭体の鉄筋によるクラック幅の拘束や、削孔時に周辺のコンクリートまで削り取ったり、照明の陰影の影響等の原因が考えられるが、 $\phi 66\text{mm}$ の孔壁で $\phi 1000\text{mm}$ の杭の全体損傷を評価するには今後の検討が必要であると思われる。いずれにせよ、かぶりコンクリートの崩落や剥離はいずれの杭においてもみられず、ハンマーによるたたき調査を行っても正常なコンクリートの打撃音が確認された。ボアホールカメラ調査によって得られた杭長方向のクラック分布を図-7.2.5に示す。図-7.2.5に見られるように、杭頭部にクラックが集

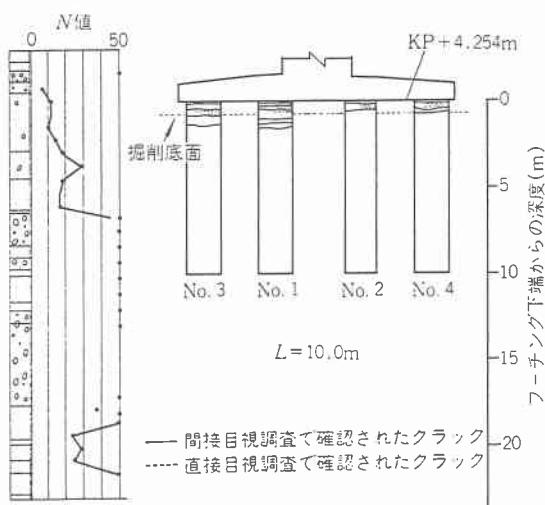
図-7.2.5 杭のクラック分布

中している様子が分かる。

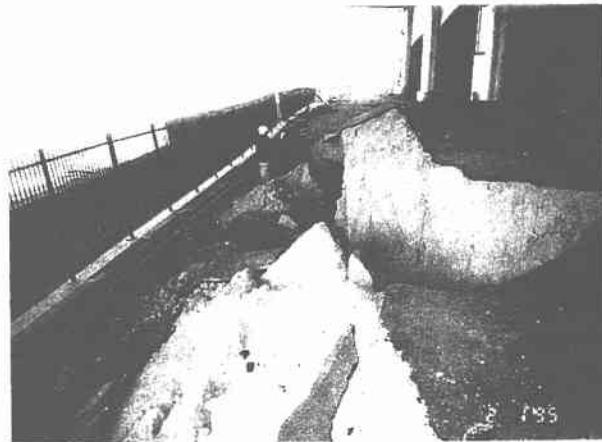
写真-7.2.3 護岸付近の状況 (海 P134)

5号湾岸線は阪神間の埋立地を結ぶ高架通路であり、各埋立地では至る所に噴砂の跡や泥が堆積するなど液状化の発生した兆候が認められ、また写真-7.2.3に見られるように、護岸付近は大きく海側に崩れ落ちていた。そこで、被災後直ちに各橋脚間の相対

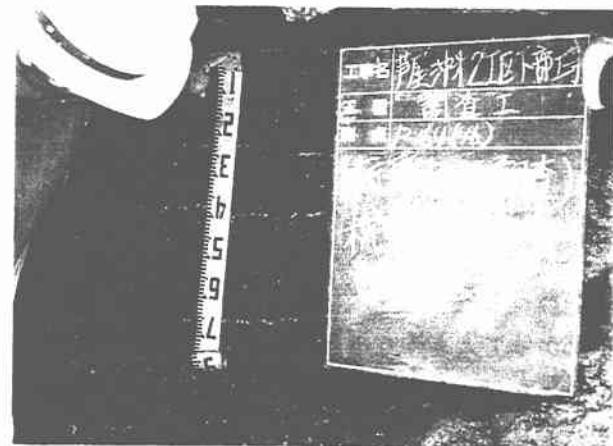
写真-7.2.4 杭頭目視結果 (海 P164)

直接目視調査は、特に移動量の大きかった4基の基礎について1次調査として実施した。**写真-7.2.4**に海P164の事例を示す。観測された残留変位が大きいわりにはコンクリートの剥離や鉄筋の露出といった大きな損傷は発見されなかった。これは後に示す非破壊調査や間接目視調査の結果で明らかとなつたように、杭全体が変形することにより、クラックが杭中間部付近に至る広い範囲に分散したことと関係があるものと考えられる。その後5号湾岸線については、地下水位が高く基礎も大きいため、止水のための土留め工事が大規模となり、2基追加したのみで残りはすべて非破壊調査および間接目視調査によつた。非破壊調査結果と間接目視調査結果との比較により、クラックの密集した個所については非破壊調査では1つとして数える傾向はあるものの、ほぼ損傷位置を示していることがわかつた²⁾。また調査が簡便で容易なことから、同一の基礎に対して複数の調査が可能であり、当然杭先端までの情報を現場で得ることができ、杭全体の健全度を評価することができる。しかしながら弾性波はひとつ大きなひび割れを通過すると大きくエネルギーが減衰してしまうことから、複数のひび割れがあると、その程度、すなわち開口幅を評価することは不可能である。このようなことから、被災していることが明らかとなつた基礎について、その補修方法を決定するうえでは、間接目視調査によらざるをえなかつた。**図-7.2.12**は、南芦屋浜における基礎の移動量と非破壊調査の結果を合わせて示したものである。ここで基礎の移動量は、震災前後の基礎の中心座標の絶対移動ベクトル量から、断層運動による基礎の動きと考えられるベクトル量を控除して補正したものである。また非破壊調査の結果は、深度方向の平均クラック発生密度を求めセンター図で示したものである。クラックの発生程度は移動量との相関が認められ、また、一般的な基礎についても埋立層全体にクラックの入っていることがわかる。しかしこれらのクラックは、間接目視の調査結果との比較で密着しているものも含んでいることが

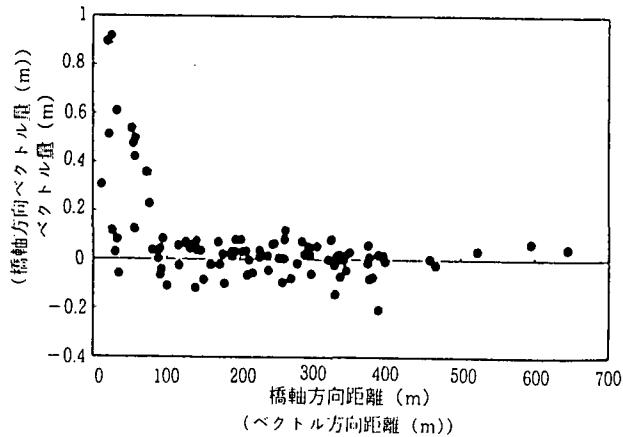
図-7.2.17 護岸からの距離と基礎の水平移動量

影響範囲が重要となるが、図-7.2.17に護岸から基礎までの橋軸方向距離と残留水平変位量の関係を示す。図-7.2.17から、移動量が大きな橋脚は、護岸からの橋軸方向距離が100m未満に集中し、100m以上になると移動量は急速に収束していることが確認できる。

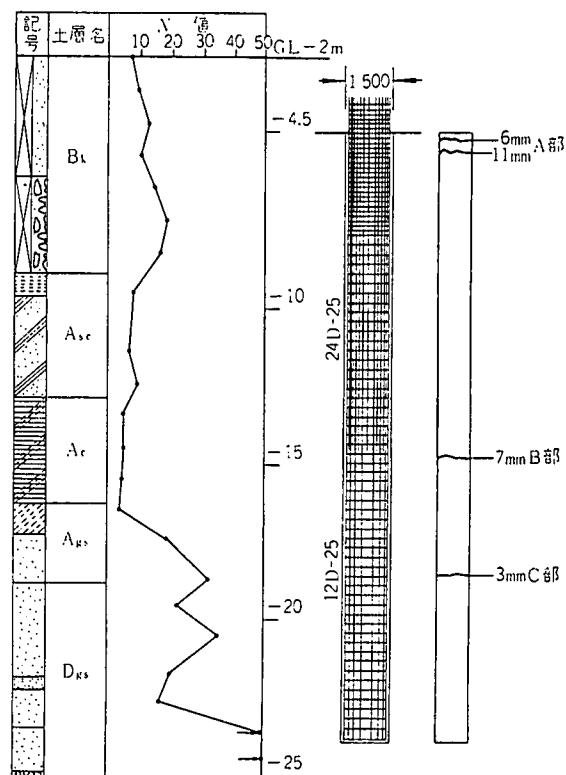
図-7.2.19 東部第2工区埋立地調査例

中TVカメラでホール全周を撮影し、コンピュータで画像処理して連続展開像を得るもので、破壊検査であるが、信頼性、定量化に優れているので本調査方法を軸とし、他の方法はそれその特徴を活かした補完調査を行った。掘削調査、SIT調査の成果を踏まえてBHTV調査は基礎5基に1基の割合で実施した。表-7.2.2に荷重条件の似た本線高架部の場所打ち杭基礎102基に対して実施した25基30本の調査結果を示す。杭径は1,000mmと1,500mmがあるが、亀裂位置の杭頭部はフーチング直下4mまでの部分で、杭径をDとすると、調査本数の70%が1Dの範囲にあり、2Dの範囲には93%と殆どがこの範囲に生じていることが分かる。また各地区の基礎杭の竣工年は、新港地区が1970~75年、摩耶地区は1985~90年、東部第1工区は1991年、東部第2工区は1977~80年であり、建設年による被災状況の有意な差はない。亀裂で特徴的なことは、杭頭部の損傷とともに、杭深部での損傷がかなりの程度で発生しており、また損傷の程度も大きいことである。図-7.2.19に東部第2工区での調査事例を示す。土層図および鉄筋配筋図と亀裂発生箇所図を比べてみれば、杭頭部、鉄筋段落し部、地層の急変部で亀

裂が発生しているのが分かる。特に、鉄筋段落し部と地層変化部が一致または近接している場合はほとんど鉄筋段落し部で亀裂の発生が見られた。亀裂面の水平面に対する傾きは、杭頭部の亀裂に対しては平均17度（標準偏差10.9度×杭深部では平均10.6度（標準偏差7度）となっており、杭深部の亀裂面のほうが水平面に近く、またばらつきも小さい状態で生じていた。写真-7.2.6は図-7.2.19の調査で得られたBHTV画像であり、連続展開画像の亀裂部分だけを取り出したものである。これら被災した基礎の地盤との関係および今後の杭復旧設計に資するため、動的解析を行った。動的解析は橋脚-基礎連成系のモデルに対する、液状化を考慮した有効応力法による2次元非線型解析であり、入力地震波はポートアイランドのGL-83mで観測された加速度を境界波入力した（図-7.2.20参照）。解析結果から、埋立層の（Bk1）は完全に液状化し、沖積砂層（As）も同様の液状化が生じる。液状化は主要動が始まって2~3秒後に起こり、この状態に達した後の杭各部の最大曲げモーメントとせん断力を図-7.2.21、図-7.2.22に示す。図の網掛け部分は、軸力に応じた変形性能より算出した終局曲げ耐力およびせん断耐力を表し、破線は変形法で杭設計をした鉄筋量に相当する耐力を示している。図を見ると、最大曲げモーメントは杭頭で生じているが、Ac・As層でも曲げモーメントは杭頭での70%程度を生じ、また、せん断力はAs層で最大になっている。杭被災調査および解析結果より、以下のことが結論づけられる。

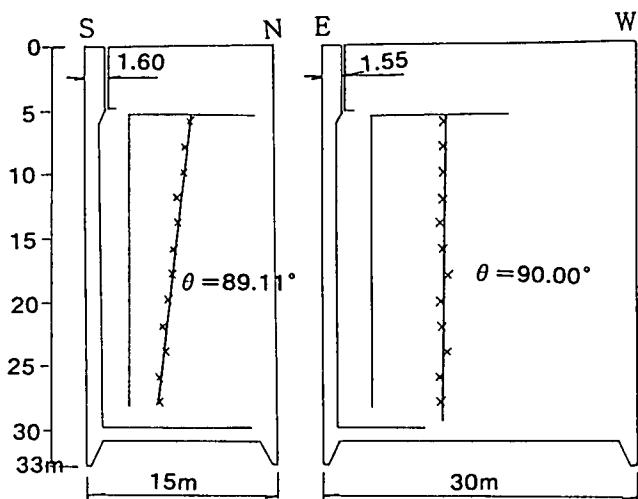
図-7.2.24 ケーソン内部超音波測定による傾斜結果

ニューマチックケーソン躯体の損傷調査には、ケーソン頂版のコアボーリングおよび函内4隅のBHTV調査、ケーソン頂版削孔による函内水中TVカメラ調査および超音波距離測定器による函内側壁傾斜測定を実施した。躯体4箇所のBHTV調査および水中TVカメラ調査では躯体の異常は全くなかった。超音波による傾斜測定の結果、新港第4突堤側ケーソンの傾きは南側0.5度、ポートアイランド側ケーソンは北側に0.9度であった(図-7.2.24はポートアイランド側ケーソン)。東西方向の傾斜は各々認められなかった。両ケーソンの傾き角にケーソン

と沓座高の合計35.2mを乗じて水平変位を計算すると、ポートアイランド側で550mm、新港側で310mmと両基礎の傾斜移動量の合計は860mmとなり、震災による沓のずれ量と初期値（震災前可動沓は約200mmポートアイランド側に偏位していた）の合計値は一致する。このことより、今回の可動沓の損傷はケーソン傾斜だけに起因し、基礎の滑動は生じていないものと考えられる。

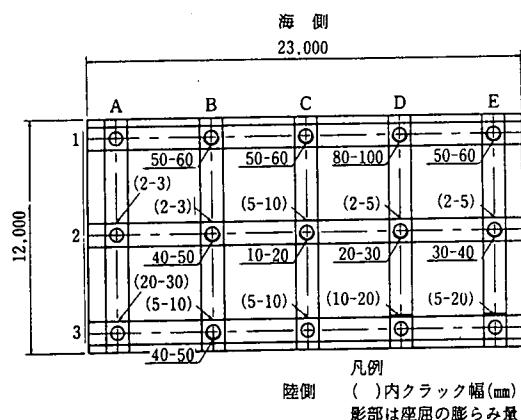
図-7.2.32 桟橋ブロックの杭頭座屈によるはらみ量と
RC梁のクラックの幅の分布

図-7.2.32は、詳細な調査を実施した桟橋ブロックの杭頭座屈によるはらみ出し量と、RC梁のク

ラック幅の分布を示している。座屈によるはらみ出し幅は海側杭ほど大きく、最大100mmであった。一方、RC梁のクラック幅は陸側の梁で大きくなつており、最大30mmであった。

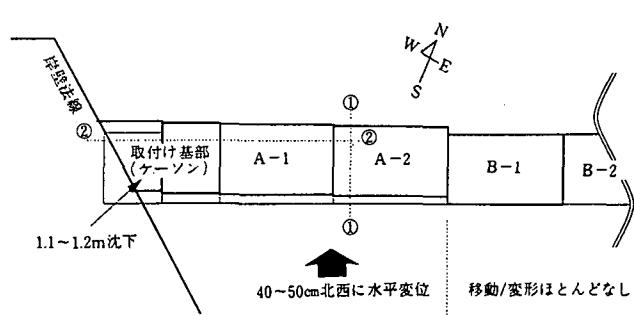
図-7.2.43 桟橋上部工変位状況

に起因すると思われるケーソンの水没により、天端で約1.1~1.2mの沈下が見られたが、直杭部および斜材部では、変位、沈下等は認められなかつた。この周辺では、地震により岸壁が約3~5m海側へはらみだしたのが確認されていたにもかかわらず、桟橋が法線方向へほとんど変位しなかつた原因として、桟橋の法線方向に対する構造全体としての剛性が高く、岸壁の変状にも耐えうる抗力を有していたためと考えられる。

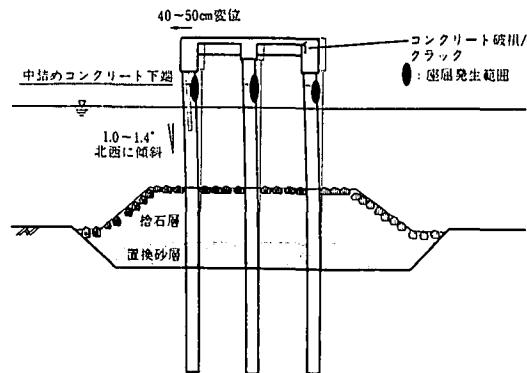
図-7.2.44 桟橋法線直角方向断面(①-①断面)
調査結果概要

桟橋全体としての変状をとらえるために、地震後の測量と潜水調査に基づく鋼管杭の残留変形調査が実施された。その結果、直杭式桟橋では、中詰めコンクリート下端部で局部座屈が生じ、さらに海中部で杭が約1.0~1.4°傾斜しており、それによって床版天端で約40~50cm変位していることが確認された。それに対し、斜杭式桟橋では、床版の変位がほとんどなく、杭にも座屈、変形の被害が見られなかった。

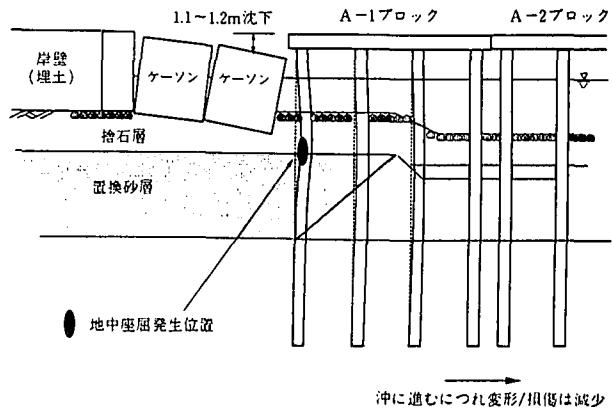
図-7.2.45 桟橋法線方向断面(②-②断面)調査結果概要

- ①地震時に、T桟橋に生じた大きな残留変位は、護岸背後の埋立土層と沖積砂層の過剰間隙水圧の上昇に伴い、ケーソン護岸が渡版および捨石層を介して桟橋を押し出したことにより生じたと推定される。
- ②T桟橋の静的弾塑性解析の結果から、護岸の押し出しがなければ桟橋には大きな変形は生じなかつたものと考えられる。
- ③T桟橋の静的弾塑性解析の結果から、捨石層は鋼管杭を海側に押し出したものと考えられる。
- ④A桟橋の鋼管杭の座屈は杭頭周辺に集中しており、この座屈は上部工の慣性力が主要因となって生じたものと考えられる。
- ⑤A桟橋の法線方向に被害の特性を見ると、被害はケーソン護岸が近接する部分だけにとどまっており、沖に進むにつれて健全な状態が保たれている。

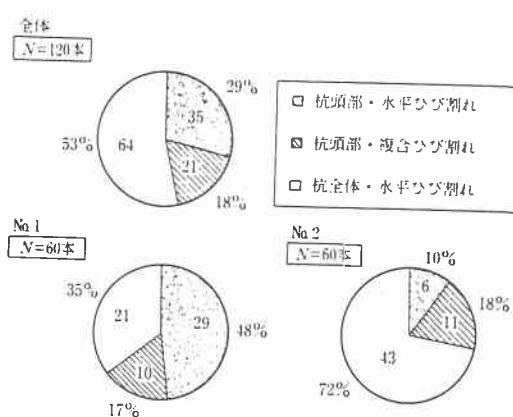
図-7.2.50 ひび割れ発生状況の分類

基礎杭については、地震後直ちに緊急の外観調査を実施した。調査は2つのタンク基礎外周部を深さ2m（一部最大4m）掘削し、最外周部および2列目の杭全数（各タンク60本）について実施した。その結果、ほとんどの杭にひび割れが見られ、ひび割れ幅は0.1~2.0mm程度で30~50cmピッチに発生していた。代表的なひび割れ状況を写真-7.2.8に示す。ひび割れは大別して、杭頭部に発生しているものと杭頭より2mの範囲全体（調査範囲全体）に発生しているものに分けられ、さらに杭頭部は水平ひび割れが主体のものと、水平ひび割れと部分的な縦ひび割れが混在する複合ひび割れに分類できた。ひび割れ状況の分類を図-7.2.50に示す。

基礎杭に発生したひび割れについては、補強とPC鋼線の防錆対策から補修を実施することとし、ひび割れの小さなものはエポキシ樹脂注入、ひび割れの大きなものはエポキシ樹脂注入+炭素繊維シート巻き付け(2層巻き)とした。炭素繊維シート巻き付け工法は基礎スラブ下での作業性の良さ、安全性等から採用した。

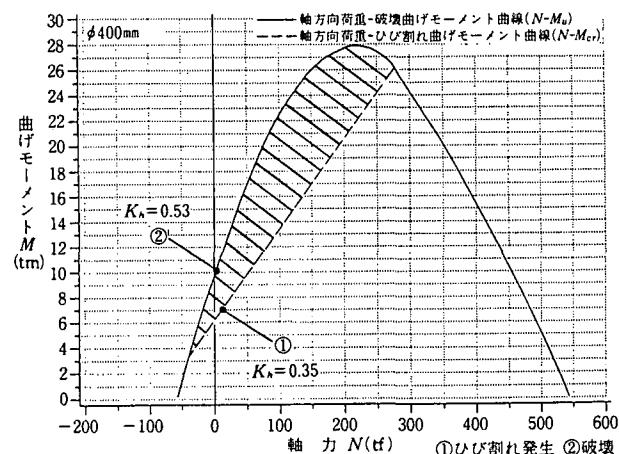
図-7.2.51 インタラクションカーブ

PC杭はひび割れが発生しているものの破壊しているものは存在しなかったことから、地震時に作用した荷重は図-7.2.51に示すインタラクションカーブの斜線で示したひび割れ範囲であったと推定される。この斜線部に入る荷重を与える水平震度を算出すると $K_h=0.35\sim 0.53$ となり、この程度の水平震度が地震時に基礎へ作用したものと考えられる。これは近傍のポートアイランドの地表面水平最大加速度が341galであったこととほぼ整合している。

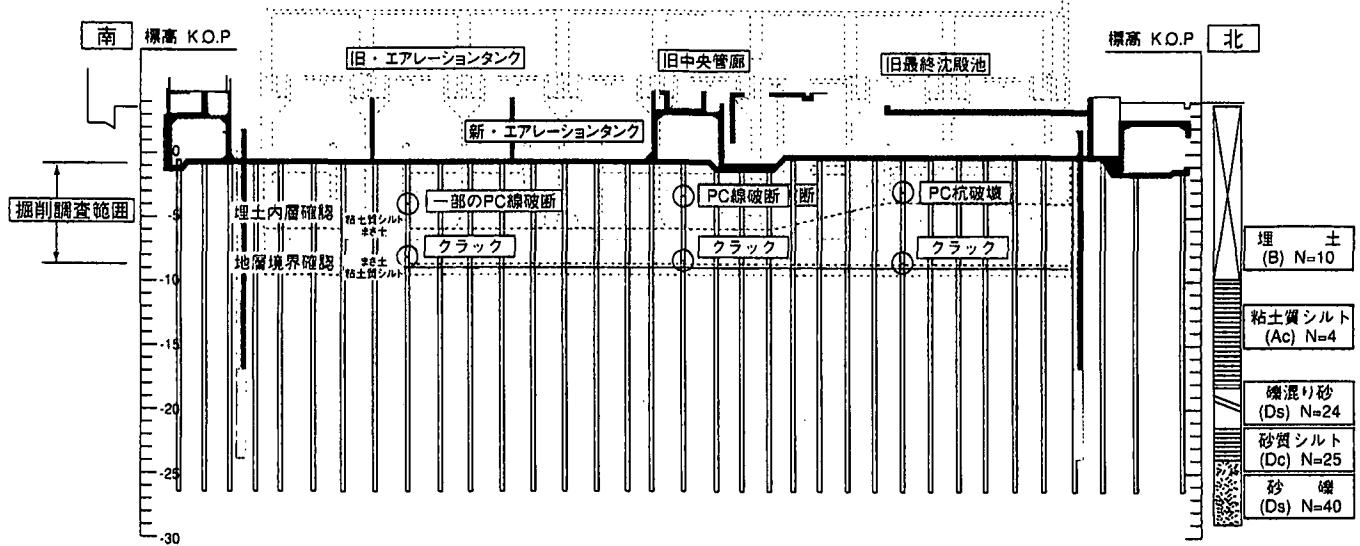
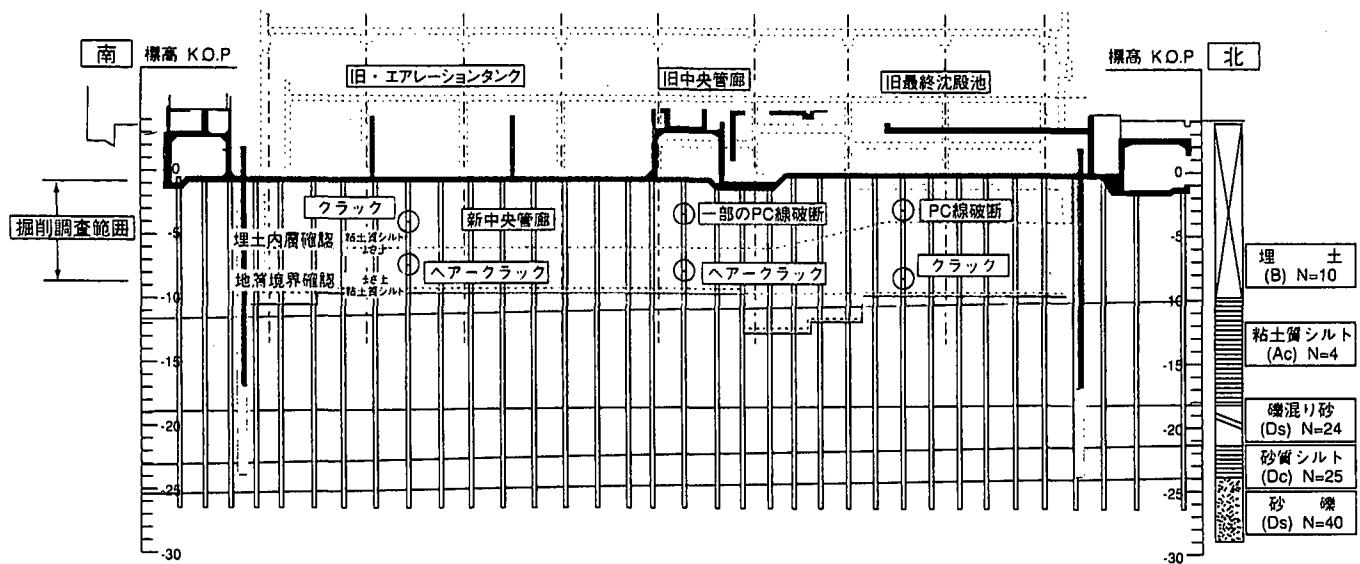
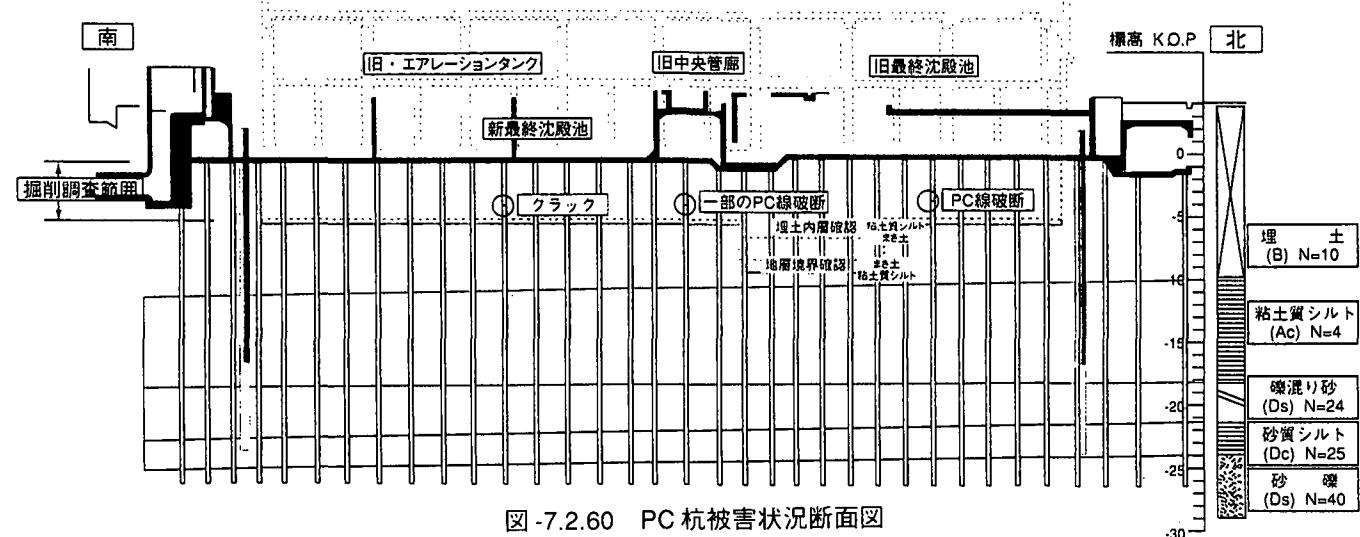
図-7.2.60 PC杭被害状況断面図

代表的な3断面の杭損傷状況を図-7.2.60に示す。また調査杭56本の調査結果の集計を表-7.2.10に示す。

杭上・下部ともに全ての調査杭でクラックが発生している。また、調査杭56本のうち70%にあたる39本の杭にPC鋼線切断または杭体破壊が認められ、杭の支持機能を失っている。このクラックは杭体が顕著に破壊した西北部を除くと、

PC鋼線が切斷している杭は上部で約半数、下部で10%となっている。特に西北部、西南部の上部では、60%以上の杭のPC鋼線が破断している。

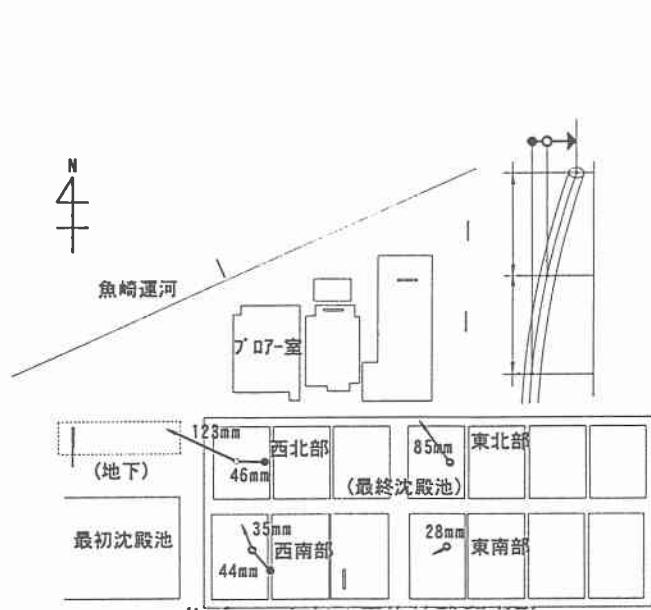
図-7.2.61 各ブロック毎の平均杭残留変形

このようなモードが残留する原因として、地震時の以下の現象が生じたことが考えられる。

- ①杭の剛性が地震時に著しく低下した。
- ②周辺地盤抵抗力が著しく低下した。

③杭地中部に外力が作用した。

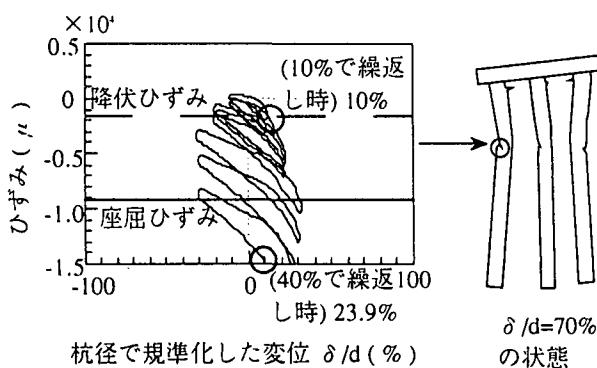
図-7.3.10 杭の破壊の様子とひずみ履歴

図-7.3.10に実験終了後の杭の様子のスケッチと座屈発生点の近傍のひずみ履歴を示す。ひずみ履歴で挙動が急変する様子が観測される。この変位は杭径の40%で繰返し時の23.9%であり、この時点で座屈が起こったと考えられる。同様に他のひずみゲージ貼付位置でも、降伏ひずみや座屈ひずみに達する変位、挙動の急変する変位を把握し、破壊進行の様子を調べた。

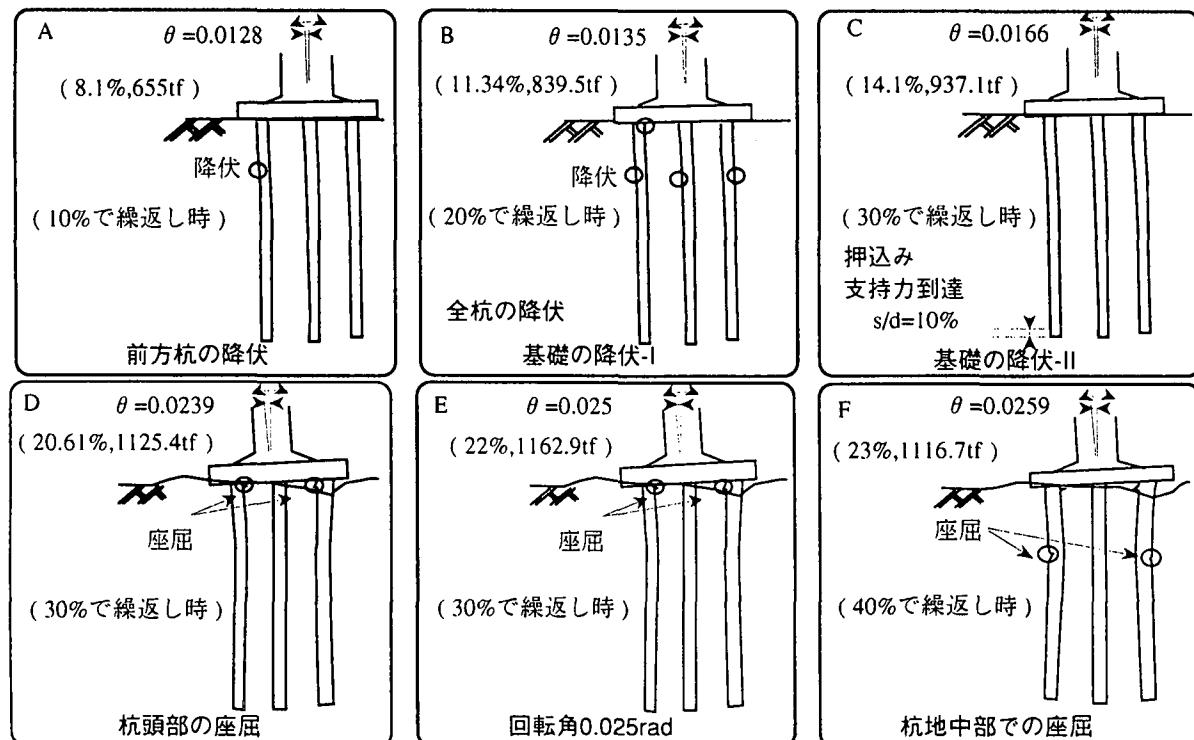
図-7.3.12 6本群杭の破壊メカニズム

以上、検討してきたことをまとめ、6本鋼管群杭の破壊メカニズムを図-7.3.11の水平荷重-変位関係とともに図-7.3.12に示す。

①前方杭の地中部が降伏。

- ②全杭の降伏。道路橋示方書³⁾では基礎の降伏と判断する規準の1つである。
 - ③押込み杭が杭径の10%ほど沈下しており、押込み支持力に達する。道路橋示方書では基礎の降伏点と判断するもう一つの規準である。
 - ④杭頭部に座屈が発生する。耐力も繰返すたびに低下する傾向にあり、一方向載荷時より低下していく。また、先に(3)で述べた底面土圧、杭体軸力が頭打ちとなる変位と一致している。
 - ⑤フーチング回転角が0.025radに達する。道路橋示方書で基礎の回転角の制限値の目安としている点である。
 - ⑥杭径の40%で繰返し時の23%に至った点で杭地中部で座屈が生じる。以降、耐力は低下し破壊が進む。
- 以上、鉛直抵抗特性を考慮したうえで繰返し水平荷重を受ける群杭の変形挙動を把握した。今後は、ミニチュアコンクリート杭⁴⁾を用いて、場所打ちコンクリート杭の変形挙動を調査する必要がある。

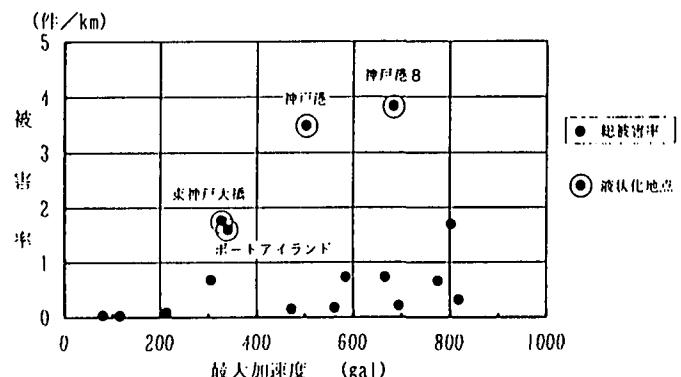
ライフライン施設の被害と震度との関係については、すでにいくつかの調査報告書が出版されている。例えば、1996年の(社)日本水道協会の報告書²⁴⁾や、1997年の阪神淡路大震災調査報告編集委員会による報告書²⁵⁾で、被害と震度についての検討例が示されている。(社)日本水道協会の調査では、神戸・芦屋・西宮市域での水道管被害から、最大加速度と被害率(件/km)の関係が検討され、図-8.2.1に示すような関係が得られている。ここで、最大加速度は実測値を用いている。図のように、最大加速度が約300gal以上になると被害率が増加し、特に液状化した地盤での被害率が非常に大きいものとなっている。一方、ガス施設の被害調査例として、図8.2.2に示すように被害率と地震動との関係が検討されている。図では地震動を示す指標として、構造物の固有振動周期も加味できるとするSI値(速度応答スペクトル値、Spectrum Intensity)用いた検討例が示されている²⁶⁾。

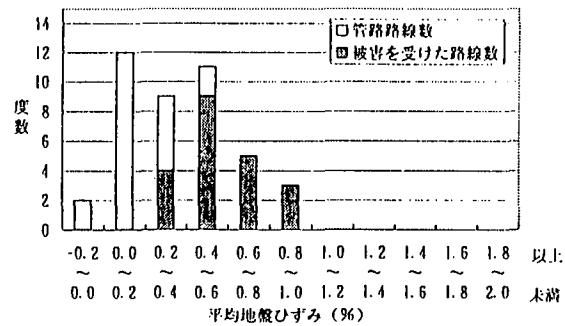
図-8.2.3 ダクタイル管被害と平均地盤ひずみ²⁵⁾

ライフライン関係の管路の被害に大きな影響を及ぼす要因として、地盤の変位が在り、阪神大震災での管路周辺地盤の変位あるいはひずみについて各種の検討が行われている。例えば、先の(社)日本水道協会の報告では、軸方向のひずみを検討しており、図8.2.3に示すように、ダクタイル管で軸方向ひずみが0.2から0.8%で大きな被害を生じている。一方、通信関係の被害調査では、管路周辺地盤の地盤ひずみは被害の有無に大きな関係は無く、むしろ管軸直角方向での変位(横ずれ変位)に着目した検討が行われている。例えば、図8.2.4は液状化を生じたポートアイランドでの管路長約1kmでの、管の横ずれ変位計測であるが、図のよう周期的に変動を示しており、地面が波動のようにゆれ、管路に不同変位(沈下)を与えていていることが分かる。
