## 7. 基礎構造物の被害・メカニズム分析及び復旧・復興

### 7.1 被害概要と特徴

#### 7.1.1 土木構造物基礎の被害の特徴

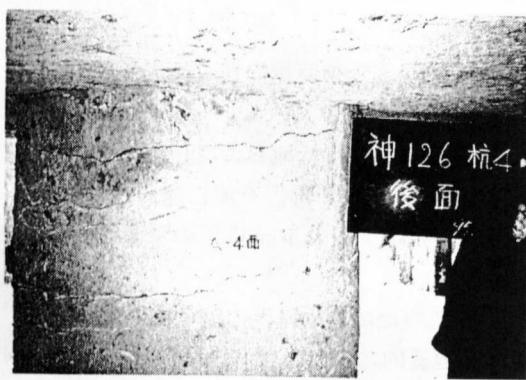
写真-7.2.1 杣体のクラック状況 (神P<sub>126</sub>)

高架部が倒壊したピルツ橋における橋脚基礎損傷調査については、地震直後に1次調査として、橋脚全17基のうち端部および中央部の3基を選び出し調査を行った。この3基の中で被災程度の大きかった端部橋脚神P126の場所打ち杭に見られたクラック状況を写真-7.2.1に示す。神P126と同様の杭頭部のクラックは全杭に発生しており、大きなもので約2mmのクラックが計測された。写真-7.2.2に、ボアホールカメラ調査によって確認された杭体内に発生したクラックを示す。

クラック位置については直接目視と間接目視調査で得られた結果はほぼ一致しており、ボアホールカメラ調査の精度確認と同時に、杭体部に見られたクラックは杭体を貫通していることが発見された。しかしながら、ボアホールカメラで調査されたクラック幅は、表面に確認されたクラック幅と差が生じていた。これは、杭体の鉄筋によるクラック幅の拘束や、削孔時に周辺のコンクリートまで削り取ったり、照明の陰影の影響等の原因が考えられるが、 $\phi 66\text{mm}$ の孔壁で $\phi 1000\text{mm}$ の杭の全体損傷を評価するには今後の検討が必要であると思われる。いずれにせよ、かぶりコンクリートの崩落や剥離はいずれの杭においてもみられず、ハンマーによるたたき調査を行っても正常なコンクリートの打撃音が確認された。ボアホールカメラ調査によって得られた杭長方向のクラック分布を図-7.2.5に示す。図-7.2.5に見られるように、杭頭部にクラックが集

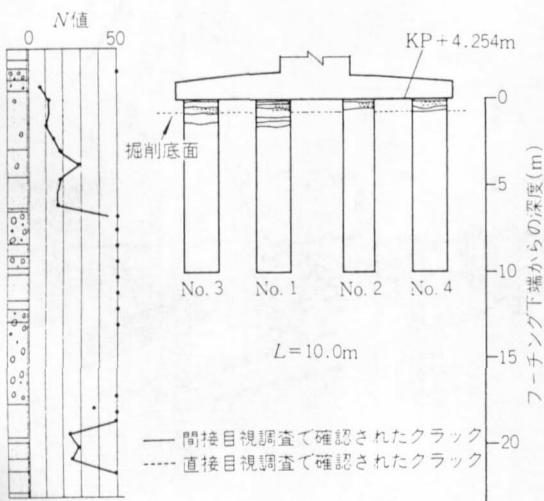
図-7.2.5 杣のクラック分布

中している様子が分かる。

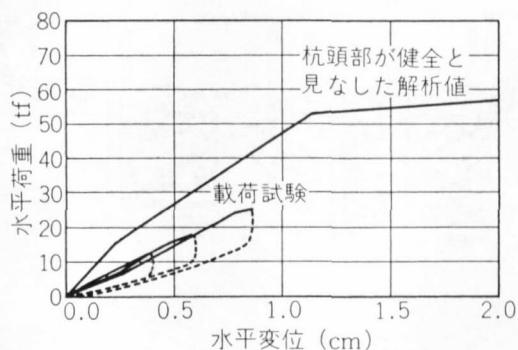
図-7.2.7 水平荷重～水平変位

すなわち、フーチング下面から2.8mの位置において杭体を切断して試験杭とし、隣接する杭を反力体として水平力を載荷した。載荷は一方向多段階載荷とし、杭頭部での降伏曲げモーメントの計算値の約60%まで載荷した。水平荷重と載荷位置での水平変位の関係を図-7.2.7に示す。図中には杭頭部が健全である場合での剛性の計算値を示している。被災杭の曲げ剛性は、若干低下していることがわかる。図-7.2.8には、杭頭部が健全な基礎と損傷した基礎との荷重水平変位計算結果を示している。損傷した基礎については、載荷試験から得られたデータを用いて計算条件を定めた。図-7.2.8によれば、この程度の損傷では杭基礎全体系での耐荷力には影響はあまりみられない。したがって、本基礎は十分再利用可能であると考えられた。

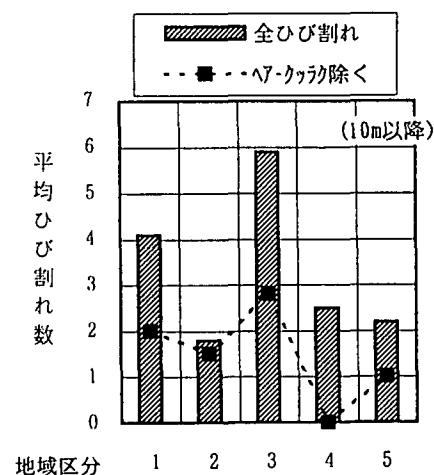
図-7.2.10 地域区分とクラック本数

杭調査は柳原～若宮間が直接基礎のため実施されていないが、その他の地域では密度の差はあるものほぼ全域で実施されている。そこで、図-7.2.9に示すように対象範囲を地質的に5地域に区分し、杭頭から10m以浅における各調査杭のひび割れ数に着目し、地域ごとの平均クラック本数を整理した。結果を図-7.2.10に示す。地域1と3は地域2、4、5に比べると平均本数が多いことが分かる。ヘヤークラック(1mm未満)を除いた平均ひび割れ本数も示したが、地域2では1mm以上のひび割れが比較的多く、これに対して地域4はすべてヘヤークラックからなり、地域によりひび割れ幅の分布に違いが認められる。

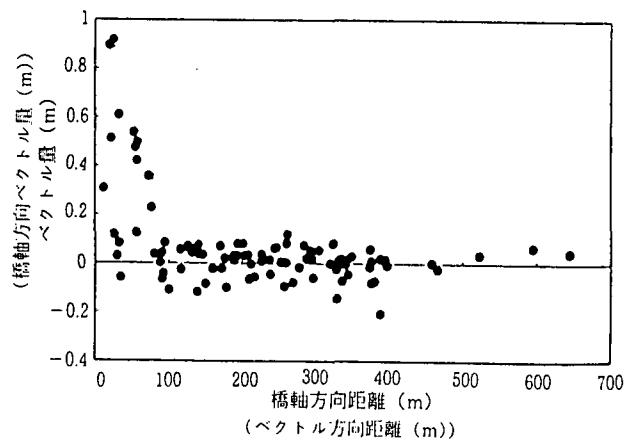
図-7.2.17 護岸からの距離と基礎の水平移動量

影響範囲が重要となるが、図-7.2.17に護岸から基礎までの橋軸方向距離と残留水平変位量の関係を示す。図-7.2.17から、移動量が大きな橋脚は、護岸からの橋軸方向距離が100m未満に集中し、100m以上になると移動量は急速に収束していることが確認できる。

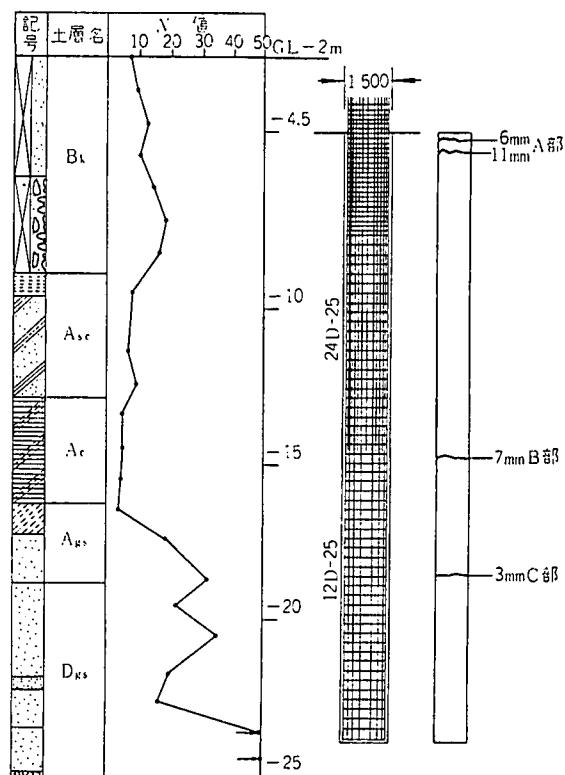
図-7.2.19 東部第2工区埋立地調査例

中TVカメラでホール全周を撮影し、コンピュータで画像処理して連続展開像を得るもので、破壊検査であるが、信頼性、定量化に優れているので本調査方法を軸とし、他の方法はそれその特徴を活かした補完調査を行った。掘削調査、SIT調査の成果を踏まえてBHTV調査は基礎5基に1基の割合で実施した。表-7.2.2に荷重条件の似た本線高架部の場所打ち杭基礎102基に対して実施した25基30本の調査結果を示す。杭径は1,000mmと1,500mmがあるが、亀裂位置の杭頭部はフーチング直下4mまでの部分で、杭径をDとすると、調査本数の70%が1Dの範囲にあり、2Dの範囲には93%と殆どがこの範囲に生じていることが分かる。また各地区の基礎杭の竣工年は、新港地区が1970~75年、摩耶地区は1985~90年、東部第1工区は1991年、東部第2工区は1977~80年であり、建設年による被災状況の有意な差はない。亀裂で特徴的なことは、杭頭部の損傷とともに、杭深部での損傷がかなりの程度で発生しており、また損傷の程度も大きいことである。図-7.2.19に東部第2工区での調査事例を示す。土層図および鉄筋配筋図と亀裂発生箇所図を比べてみれば、杭頭部、鉄筋段落し部、地層の急変部で亀

裂が発生しているのが分かる。特に、鉄筋段落し部と地層変化部が一致または近接している場合はほとんど鉄筋段落し部で亀裂の発生が見られた。亀裂面の水平面に対する傾きは、杭頭部の亀裂に対しては平均17度（標準偏差10.9度×杭深部では平均10.6度（標準偏差7度）となっており、杭深部の亀裂面のほうが水平面に近く、またばらつきも小さい状態で生じていた。写真-7.2.6は図-7.2.19の調査で得られたBHTV画像であり、連続展開画像の亀裂部分だけを取り出したものである。これら被災した基礎の地盤との関係および今後の杭復旧設計に資するため、動的解析を行った。動的解析は橋脚-基礎連成系のモデルに対する、液状化を考慮した有効応力法による2次元非線型解析であり、入力地震波はポートアイランドのGL-83mで観測された加速度を境界波入力した（図-7.2.20参照）。解析結果から、埋立層の（Bk1）は完全に液状化し、沖積砂層（As）も同様の液状化が生じる。液状化は主要動が始まって2~3秒後に起こり、この状態に達した後の杭各部の最大曲げモーメントとせん断力を図-7.2.21、図-7.2.22に示す。図の網掛け部分は、軸力に応じた変形性能より算出した終局曲げ耐力およびせん断耐力を表し、破線は変形法で杭設計をした鉄筋量に相当する耐力を示している。図を見ると、最大曲げモーメントは杭頭で生じているが、Ac・As層でも曲げモーメントは杭頭での70%程度を生じ、また、せん断力はAs層で最大になっている。杭被災調査および解析結果より、以下のことが結論づけられる。

- ①地盤剛性の急変する土層では、変位法で計算する以上に曲げモーメントが大きくなる場合がある。
- ②引き抜き力の作用する杭では、鉄筋段落し部の終局曲げ耐力が急激に小さくなる。
- ③軟弱層を中間に介している場合、当該部でせん断力が大きくなり、せん断耐力に余裕がなくなる。
- ④土中部に生じた亀裂に対しては、曲げ、せん断双方に対処してお

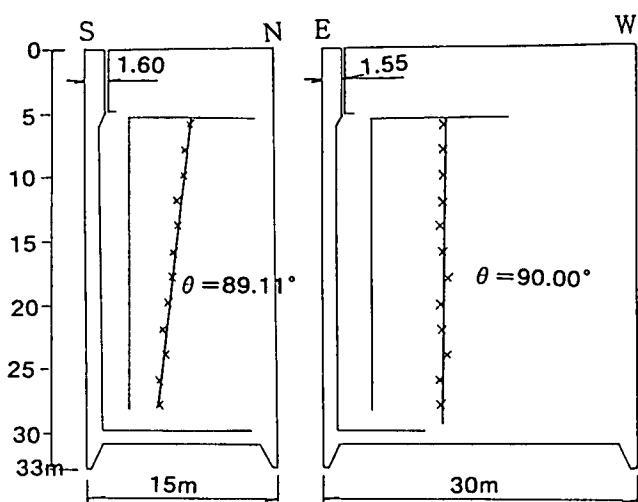
図-7.2.24 ケーソン内部超音波測定による傾斜結果

ニューマチックケーソン躯体の損傷調査には、ケーソン頂版のコアボーリングおよび函内4隅のBHTV調査、ケーソン頂版削孔による函内水中TVカメラ調査および超音波距離測定器による函内側壁傾斜測定を実施した。躯体4箇所のBHTV調査および水中TVカメラ調査では躯体の異常は全くなかった。超音波による傾斜測定の結果、新港第4突堤側ケーソンの傾きは南側0.5度、ポートアイランド側ケーソンは北側に0.9度であった(図-7.2.24はポートアイランド側ケーソン)。東西方向の傾斜は各々認められなかった。両ケーソンの傾き角にケーソン

と沓座高の合計35.2mを乗じて水平変位を計算すると、ポートアイランド側で550mm、新港側で310mmと両基礎の傾斜移動量の合計は860mmとなり、震災による沓のずれ量と初期値（震災前可動沓は約200mmポートアイランド側に偏位していた）の合計値は一致する。このことより、今回の可動沓の損傷はケーソン傾斜だけに起因し、基礎の滑動は生じていないものと考えられる。

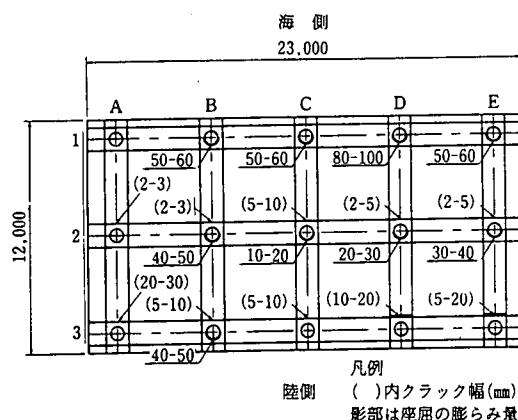
図-7.2.32 桟橋ブロックの杭頭座屈によるはらみ量と  
RC梁のクラックの幅の分布

図-7.2.32は、詳細な調査を実施した桟橋ブロックの杭頭座屈によるはらみ出し量と、RC梁のク

ラック幅の分布を示している。座屈によるはらみ出し幅は海側杭ほど大きく、最大100mmであった。一方、RC梁のクラック幅は陸側の梁で大きくなつており、最大30mmであった。

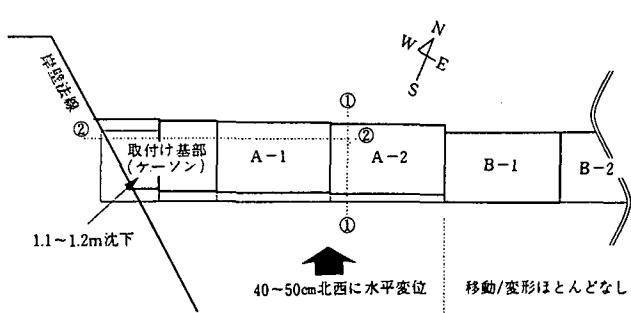
図-7.2.43 桟橋上部工変位状況

桟橋全体としての変状をとらえるために、地震後の測量と潜水調査に基づく鋼管杭の残留変形調査が実施された。その結果、直杭式桟橋では、中詰めコンクリート下端部で局部座屈が生じ、さらに海中部で杭が約1.0~1.4°傾斜しており、それによって床版天端で約40~50cm変位していることが確認された。それに対し、斜杭式桟橋では、床版の変位がほとんどなく、杭にも座屈、変形の被害が見られなかった。

に起因すると思われるケーソンの水没により、天端で約1.1~1.2mの沈下が見られたが、直杭部および斜材部では、変位、沈下等は認められなかつた。この周辺では、地震により岸壁が約3~5m海側へはらみだしたのが確認されていたにもかかわらず、桟橋が法線方向へほとんど変位しなかつた原因として、桟橋の法線方向に対する構造全体としての剛性が高く、岸壁の変状にも耐えうる抗力を有していたためと考えられる。

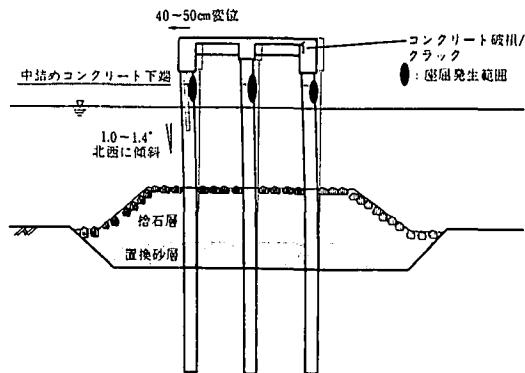
図-7.2.44 桟橋法線直角方向断面(①-①断面)  
調査結果概要

A桟橋では、鋼管杭に対し塗覆装や電気防食工などの対策は講じられておらず、床版結合部下端~+2.0m前後の飛沫帶付近で、杭外周面に最大約3mmの腐食減厚が確認された。

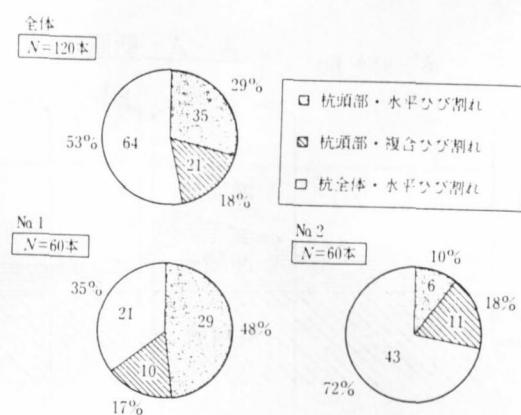
図-7.2.50 ひび割れ発生状況の分類

基礎杭については、地震後直ちに緊急の外観調査を実施した。調査は2つのタンク基礎外周部を深さ2m（一部最大4m）掘削し、最外周部および2列目の杭全数（各タンク60本）について実施した。その結果、ほとんどの杭にひび割れが見られ、ひび割れ幅は0.1~2.0mm程度で30~50cmピッチに発生していた。代表的なひび割れ状況を写真-7.2.8に示す。ひび割れは大別して、杭頭部に発生しているものと杭頭より2mの範囲全体（調査範囲全体）に発生しているものに分けられ、さらに杭頭部は水平ひび割れが主体のものと、水平ひび割れと部分的な縦ひび割れが混在する複合ひび割れに分類できた。ひび割れ状況の分類を図-7.2.50に示す。

基礎杭に発生したひび割れについては、補強とPC鋼線の防錆対策から補修を実施することとし、ひび割れの小さなものはエポキシ樹脂注入、ひび割れの大きなものはエポキシ樹脂注入+炭素繊維シート巻き付け(2層巻き)とした。炭素繊維シート巻き付け工法は基礎スラブ下での作業性の良さ、安全性等から採用した。

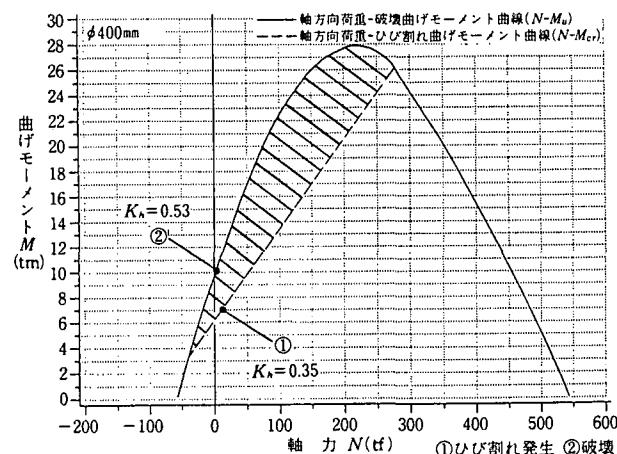
図-7.2.51 インタラクションカーブ

PC杭はひび割れが発生しているものの破壊しているものは存在しなかったことから、地震時に作用した荷重は図-7.2.51に示すインタラクションカーブの斜線で示したひび割れ範囲であったと推定される。この斜線部に入る荷重を与える水平震度を算出すると $K_h=0.35\sim 0.53$ となり、この程度の水平震度が地震時に基礎へ作用したものと考えられる。これは近傍のポートアイランドの地表面水平最大加速度が341galであったこととほぼ整合している。

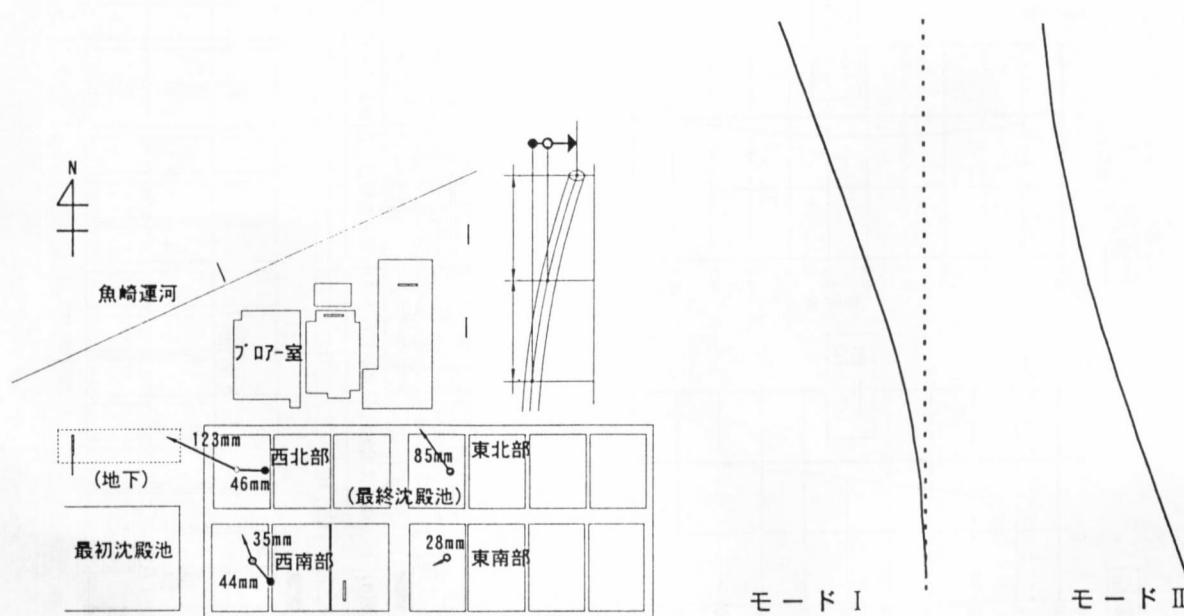
図-7.2.61 各ブロック毎の平均杭残留変形

このようなモードが残留する原因として、地震時の以下の現象が生じたことが考えられる。

- ①杭の剛性が地震時に著しく低下した。
- ②周辺地盤抵抗力が著しく低下した。

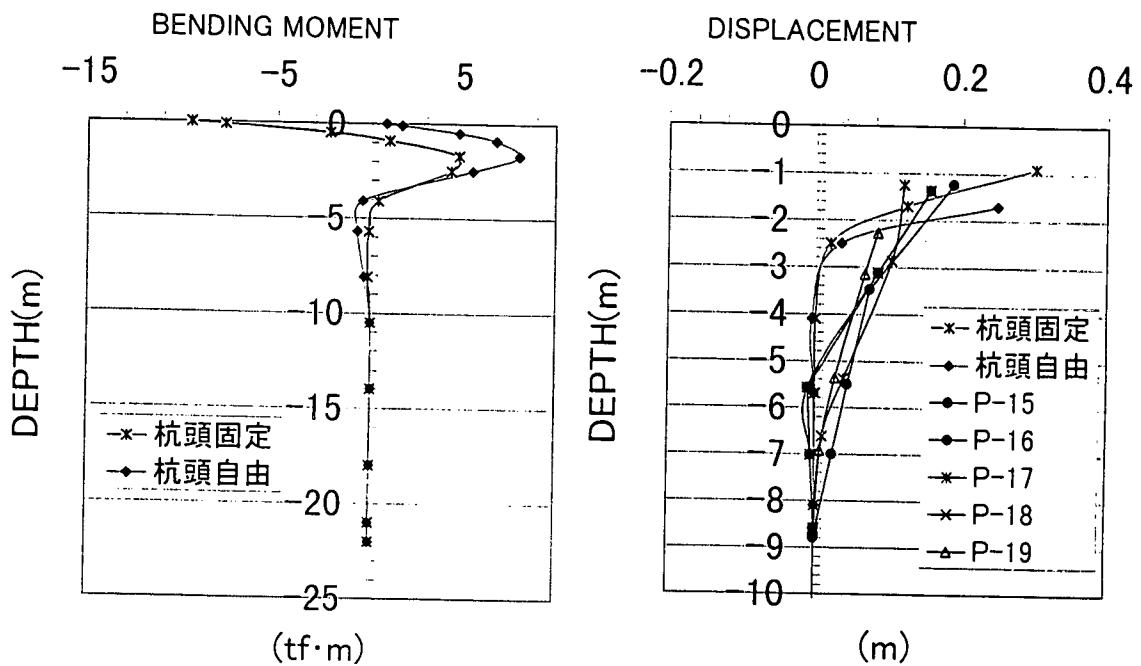
図-7.2.66 曲げモーメント図

単杭を対象とした解析結果から、杭体の顕著な破壊は慣性力が、また残留変形については地盤変位がそれぞれ主たる原因であると推察された。これより杭体が破壊した後に、地盤変位（地盤の全体的な動き）により杭が大きく変形した可能性もあると考えられる。

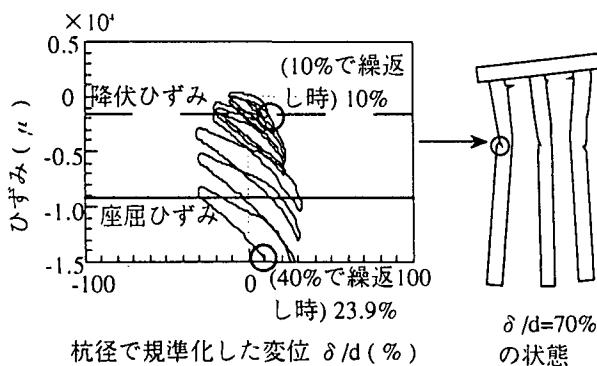
図-7.3.10 杭の破壊の様子とひずみ履歴

図-7.3.10に実験終了後の杭の様子のスケッチと座屈発生点の近傍のひずみ履歴を示す。ひずみ履歴で挙動が急変する様子が観測される。この変位は杭径の40%で繰返し時の23.9%であり、この時点で座屈が起こったと考えられる。同様に他のひずみゲージ貼付位置でも、降伏ひずみや座屈ひずみに達する変位、挙動の急変する変位を把握し、破壊進行の様子を調べた。
