フーチング基礎の耐震性能検討と補強事例

兵庫県南部地震において、フーチング上面に放射線状に発生したひび割れが縁端に伸びた損傷フーチングが数基発見された。道路橋示方書による照査が実施されたが、その明確な損傷原因は見い出せなかった。そこで、損傷フーチングをプロトタイプとした1/2スケールの橋脚・フーチング・杭を一体化した単調載荷実験を実施した。その結果、フーチングは上面より生じる放射状のひび割れが終局挙動を支配し、通常の曲げおよびせん断損傷とは異なる損傷モードであることが明らかとなった。

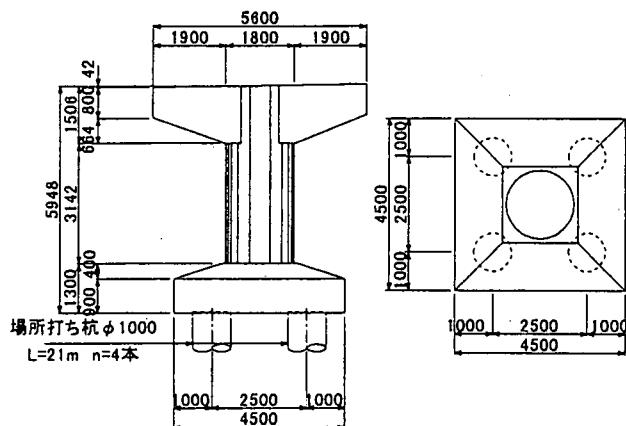
図-1 対象構造一般図

損傷フーチングの構造図を図-1に示す。本橋脚は、橋脚高さ4.6m、直径1.8mの円形断面であり、基礎構造は直径1.0mの場所打ち杭である。柱に作用する死荷重は、上部工反力と橋脚の梁自重を加えて約

400tfであった。柱・フーチング・杭のコンクリート設計基準強度は240kgf/cm²となっており、鉄筋材質はSD345相当のものが使用されていた。

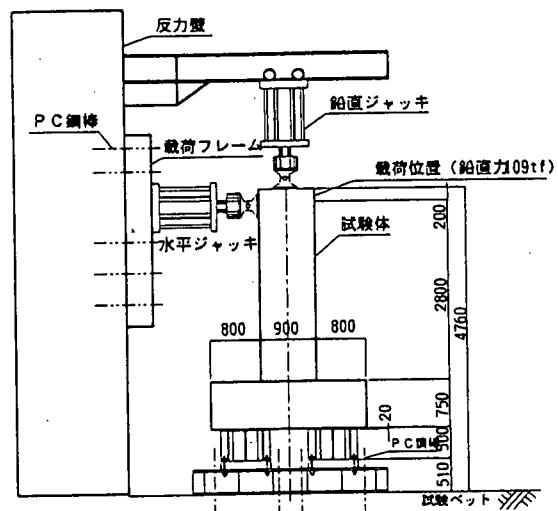
図-4 試験体形状

損傷に至る過程および終局耐力を明確にするために図-4に示すような1/2スケールの断面形状の橋脚・フーチング・杭を一体とした試験体を用いた載荷

①載荷荷重58tfで柱フーチング接合部隅角付近に発生したひび割れが、フーチング上面から側面に進展した。その後、荷重106tf、変位 $2.2\delta_y$ で最大荷重に達したが、ひび割れが三方向にほぼ貫通するとともに、上面鉄筋もほぼ全面に渡り降伏ひずみに達した。②上記試験体は最大荷重に達した後、荷重が徐々に減少し、 $7\delta_y$ で降伏荷重に低下したが、じん性率7程度の変形性能に富んだ損傷となった。このように変形性能に富んだ要因としては、フーチング内の柱主鉄筋や上下面の鉄筋がひび割れの進展を拘束し、徐々にひび割れが進展していくためと考えられる。
