災害報告

2000年10月6日 鳥取県西部地震被害調査報告

(社)土木学会 鳥取県西部地震調査団

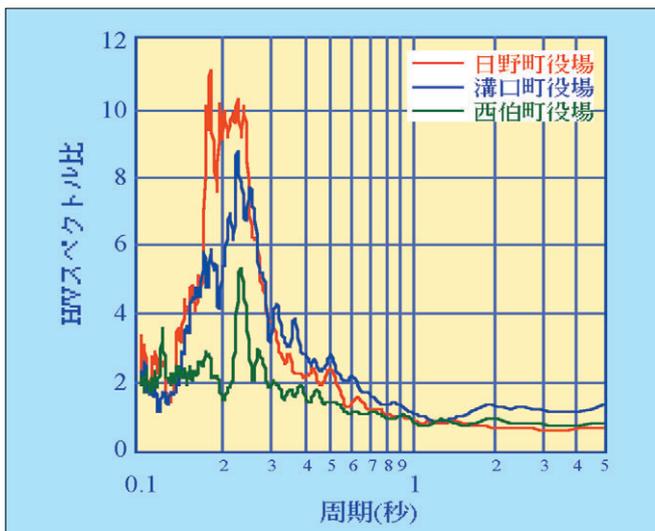
図-3 震源近傍地域のH/Vスペクトル

震源近傍で比較的硬質な地盤上にある日野町、溝口町、西伯町の役場における常時微動のH/Vスペクトルを図-3 に示す。いずれの地点においても0.2秒前後に卓越周期が認められる。また、会見町、日吉津村では0.3～0.4秒、岸本町、淀江町、米子市k-net site および境港市では0.7～1.5秒に卓越周期が認められた。

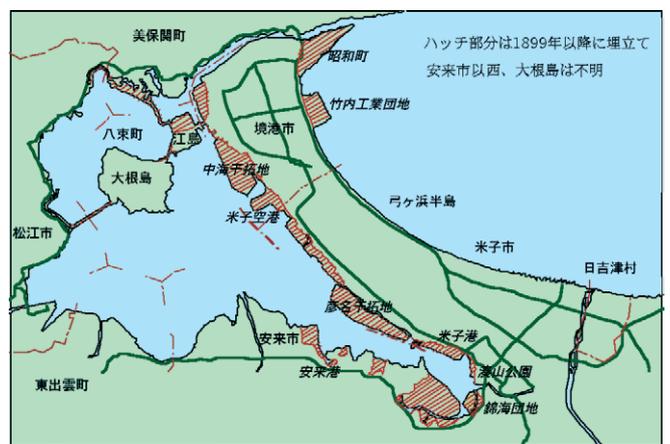
図-5 中海臨海地帯の埋立地

図-4 は、現地踏査による噴砂や地割れなどの確認および新聞報道などにより判明した液状化の発生地点を示したものである。境港市から米子市に至る弓ヶ浜半島は、日野川から流れる土砂が堆積してできた全長18 km、幅4 kmの砂州からなり⁸⁾、農用地、工業用地拡充を目的として図-5⁹⁾ に示すように埋立ておよび干拓が行われている。図より美保湾側は大半が自然海浜であるのに対し、中海側は造成地が多いことがうかがえる。図-4、図-5 を比較すると、今回の地震において液状化が発生した地点は、境港市の竹内工業団地、昭和町、米子市の米子港付近の埋立地に集中している。竹内工業団地（写真-1）や昭和町では、広範囲に液状化が発生し、建物周辺地盤の沈下、岸壁のはらみだしやエプロンの沈下・亀裂、側方流動による軽量の建物の不同沈下や移動、上水道などのパイプラインの損壊が見られた。また、米子市の旗ヶ崎（米子港）、彦名団地、錦海団地、湊山公園でも、建物周辺地盤の沈下、護岸のはらみだしや護岸背後地盤に亀裂が見られた。
