2001年1月13日 エルサルバドル地震 被害調査速報

(社)土木学会 エルサルバドル地震被害調査団

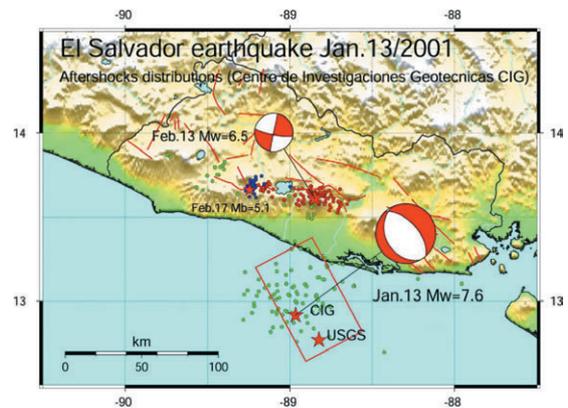
エルサルバドルの地震活動は非常に活発であり, 太平洋側のココスプレートの沈み込みにより, 海岸から 20 ~ 30 km 沖の太平洋で発生する海洋型地震と, 活火山帯で発生する深度 10 km 以浅の浅い内陸型地震が頻繁に発生している。1 月 13 日の地震 (Mw 7.6) は, 沈み込むココスプレート内で発生した海洋型地震である。図-1 に示すように地質調査所 (CIG) による震源はエルサルバドル沖約 50 km, 深さは約 40 km である。図-1 中の菊池・山中のメカニズム解¹⁾ に示すように, ほぼ純粋な正断層型 (北東南西張力) であり, 断層面は南西方向に 33 度傾斜している。断層面 (図-1 中の赤枠) は長さ約 70 km, 幅約 50 km であり, CIG による余震分布 (図-1 中の緑

図-1 震源位置とメカニズム解¹⁾

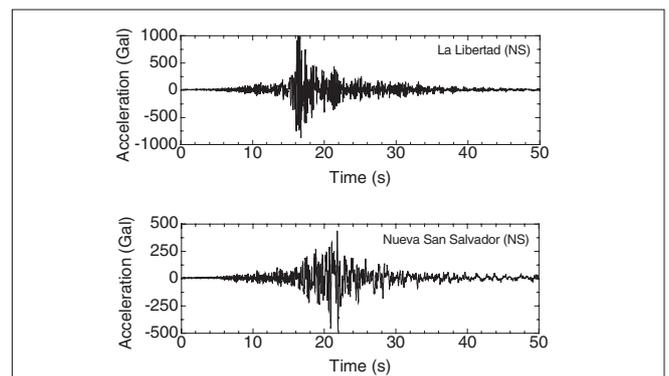
図-2 加速度記録²⁾

エルサルバドルでは、中央アメリカ大学(UCA)、CIG、電力会社(Geotérmica Salvadoreña)の3つの機関(現時点で波形を確認したもののみ)による強震観測が行われている。1月13日の地震において、サンサルバドルの南西約30kmに位置する太平洋岸のラリベルタッドで最大加速度1109Galが、ヌエバサンサルバドルで最大加速度486Galが観測されている(いずれも地表、NS成分、UCA²⁾による)。この両地点のNS成分の加速度記録および加速度応答スペクトルをそれぞれ図2、図3に示す。海洋型地震であるが、比較的振幅の大きい主要動は10~15秒程度であり、0.2~0.3秒の比較的高周波成分が卓越している。また、最大速度はいずれの地点でも50kine程度となっている。

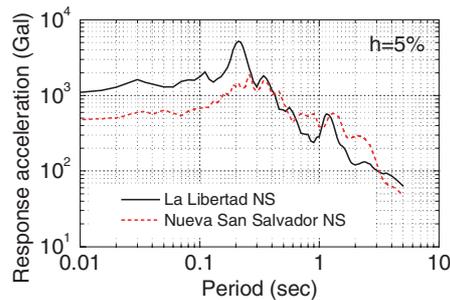
図3 加速度応答スペクトル

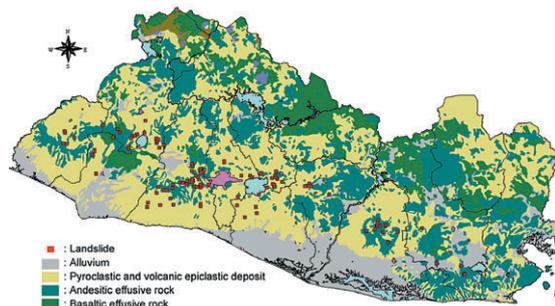
COENによる被災統計ではエルサルバドル全土で大小合わせて445か所で斜面崩壊・地すべりが発生している。これらの位置や規模は政府の環境資源省によって図4の赤四角に示すように、GISデータベース⁴⁾としてまとめられている。地質と比較すると、斜面崩壊・地すべりは火山碎屑地で多く発生している。以下では、500名以上の死者を出したヌエバサンサルバドルのラスコリナスの地すべりについて述べる。

図4 地質と斜面崩壊・地すべり箇所(環境資源省^{3),4)}
