# 事故災害

2001年2月米国シアトル(ニスカラー)  
地震による被害 - 目覚ましコール地震 -  
Seismic Damage of Infrastructure in the 2001  
Seattle (Nisqually), USA, Earthquake  
- Wake-up Call Earthquake -

川島一彦

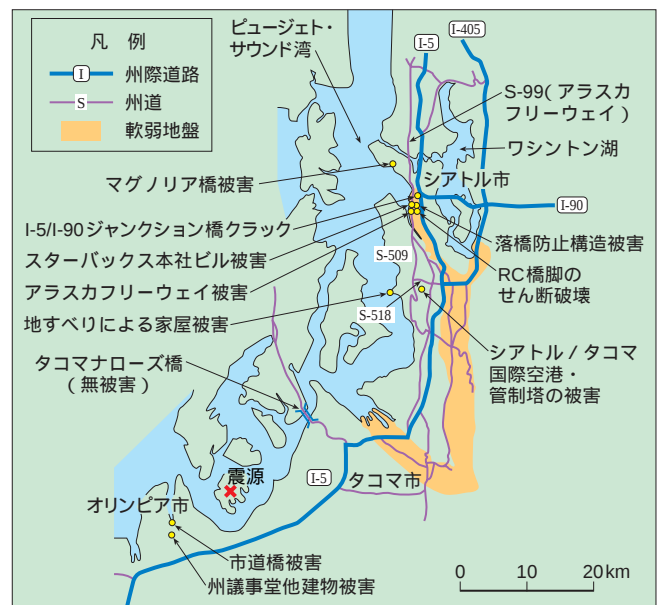
図-1 震源および主要な地震被害地点

今回の地震では、南は州都オリンピア市から北はシアトル市の北 10 km 程度までの比較的広い範囲にわたって交通施設や建物を中心とする被害が生じた。震源近くのオリンピア市にも被害は生じているが、タコマ市ではあまり被害が発生しておらず、3 市の中では震源から最も離れたシアトル市周辺に多くの被害が発生した。図-1 には地盤の軟質な地域を示しているが、目立った被害はこうした軟質地盤で生じてお

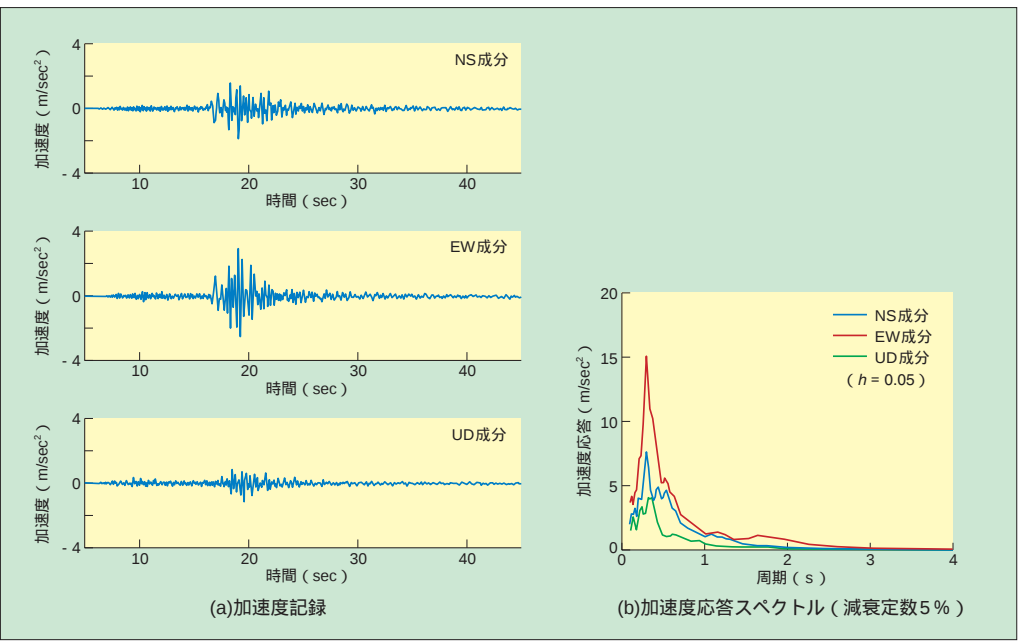
図-3 代表的な強震記録 (Seward 公園)

強震記録が多数得られているが、地震動は全般的に小さく、最大加速度は 0.3 G 程度以下である。観測された中で加速度の大きい Seward 公園 (シアトルのダウンタウンから 7 km ほど南東) の加速度記録と地震応答スペクトルを示すと図-3 のようになる。東西方向には最大加速度は 0.3 G 程度である。周期 0.3 秒付近では 1.5 G 程度の加速度応答を与えるが、周期が長くなると急速に加速度応答は小さくなり、中程度の規模の構造物に大きな影響を与える周期 1 秒付近では加速度応答は 0.2 G 以下と小さい。これが今回の地震による被害が限定的であった原因である。ちなみに、1995 年兵庫県南部地震の際には、周期 1 秒付近でも 1 G 程度の加速度応答があった。

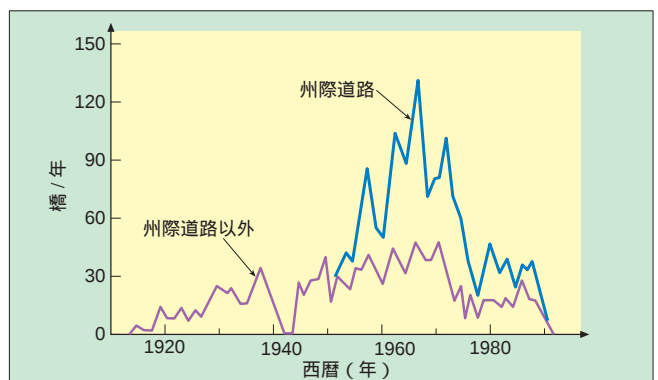
図-4 ワシントン州における道路橋の建設の歴史

ワシントン州における道路建設のピークは図-4に示すように1960年代であり、米国の耐震設計が一新された1971年サンフェルナンド地震以前に大多数の橋梁が建設されている。このため、近代的な耐震設計法が取り入れられた橋梁は少ない。特に、多脚式橋脚で支持され、桁掛かり長の短い中間ヒンジを有するRC橋は耐震性が低いと見られており、シアトル市管理の橋では、現在までに数十億円を投じて、鋼板巻き立てによる橋脚の耐震補強が進められてきた。これが今回の地震では被害の軽減に大きな貢献をしたとされている。しかし、州道では
