# I-B 95

## 三陸はるか沖地震における上下動の影響とみられる現象

八戸工業大学構造工学研究所 正会員 塩井幸武

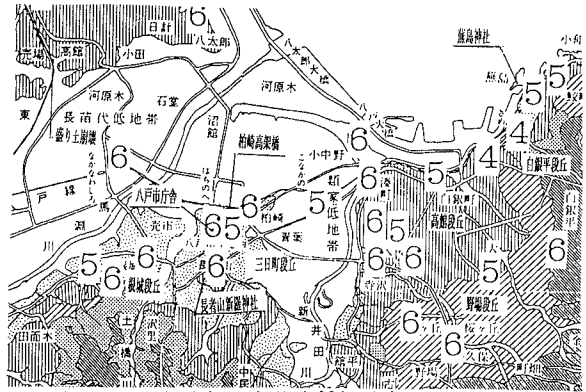
図-1 八戸市の地形地質と震度階

1994年12月28日21時19分に発生した三陸はるか沖地震(M=7.5)は八戸市を中心に大きな被害をもたらした。本地震は八戸市東方沖 200kmの海底から極浅い深度を震源とし、低角逆断層によるものとされている。そのためか八戸市では極めて強い地震動(最大加速度675gal)が観測され、気象庁の震度階は当地で既往最大のVIとなった(図-1)。

八戸市内における地震被害は第3紀または洪積時代の段丘台地(図-1)に多く分布している。沖積時代の軟弱な堆積層の上では被害が少ないのが特徴である。段丘台地は基岩である古生代、中生代の岩盤上に火山堆積物に覆われているものと比較的堅い洪積の砂層や粘性土層が厚く堆積したものとの2種類である。前者には高館段丘、野場段丘、白銀平段丘等が属し、後者には三日町段丘、根城段丘などが属する。

被害は段丘上または縁端部に多いが、露出した岩盤上や軟弱層上では少ない。
