# 水道を中心とした阪神・淡路大震災の被害連鎖

**Key Words :** the Great Hanshin Earthquake, lifeline interactions, disaster propagation, water supply malfunction

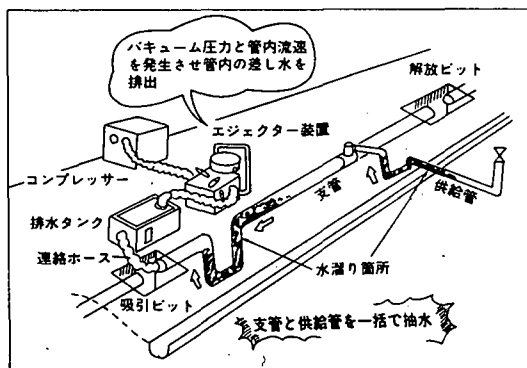
図-1 排水に活躍したHO2<sup>5)</sup>

大阪ガス開発の「支供管一括抽水装置(HO2)」<sup>5)</sup>(図-1)は、導管内にたまった水や泥を、コンプレッサーとエジェクター装置を活用した強力な空気圧で吸引する。これを用いれば、ガス管内の泥水の排出や管内の洗浄

などの仕事が一度にできる。基本的にはHO2で折損箇所を特定することはできないが、今回の震災では、使い方を工夫することにより、被害範囲を絞り込むことができたようである。半径150m以内にある支管と供給管をバルブの開閉だけで一括抽水でき、作業時間は約15分～20分と短い。2月9日の南部復旧フォロー隊の現場では、1時間で50A支管(約100m)と供給管20本の排水を行い、2ヶ所の折損を発見している。このように、従来の手動式抽水ポンプに比べ、一回の作業効率は大幅に向上した。

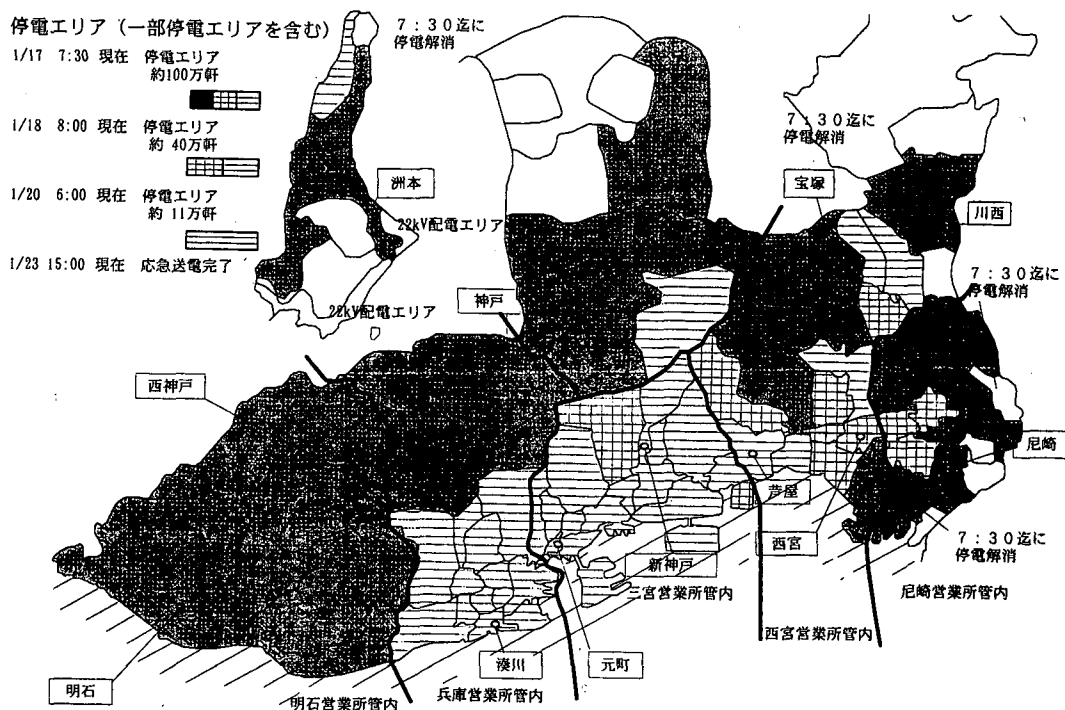
図-2 停電地域の時間推移

地震発生直後の停電範囲、17日7時30分、18日8時、20日6時の時点における供給支障地域の時間推移（一部停電地域を除く）を示すと、図-2のようになる。すなわち、停電地域は、17日7時30分には図において3種類の凡例で示した地域であったが、18日8時には2種類の地域に、20日6時には1種類の地域に変化した。地震直後には、淡路島北部、兵庫県西部から大阪府の一部および京都府西部にかけての広範囲で停電した。しかし、その後徐々に復電していった様子が図より理解できる。

一方、震災によって、関西電力の電力設備は多大な被害を受けた。その結果、神戸市内に電力を供給する3つの基幹変電所(神戸、新神戸、西神戸)は、図-2に見られるように、地震発生と同時に停電した。その後、神戸市内に送電を再開したのは、17日8時2分の神戸変電所が最初であった<sup>6)</sup>。従って、この下位につながるいくつかの変電所での受電は早くとも8時2分以降になる。同時刻に受電した湊川変電所(神戸市長田区への電力供給を行う)はその中の一例である。

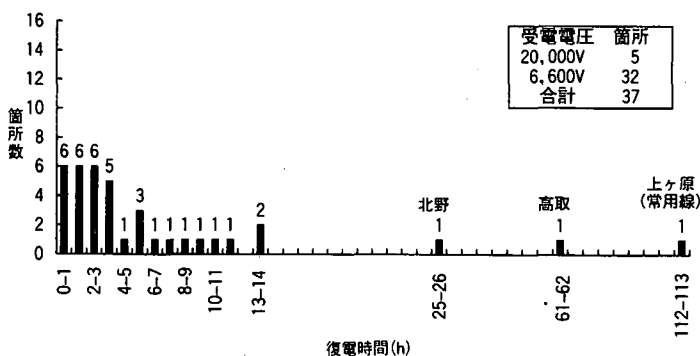
図-4 神戸市の浄水場とポンプ場における復電時間

6kVと20kV受電の浄水場とポンプ場(6kV受電32ヶ所と20kV受電5ヶ所)の復電時間を図-4に示す。同図には、各施設における停電日時と復電日時から復電時間を計算し、1時間ごとの復電時間帯に対応した施設数の頻度を描いている。

同時に2回線ともに停電となった。予備回線は5分後に復電したが、常用回線の復電には約4日半を要した。図-4よりわかるように、大部分の浄水場とポンプ場では半日以内に復電している。4時間以内に復電した施設数は全体の約6割である。

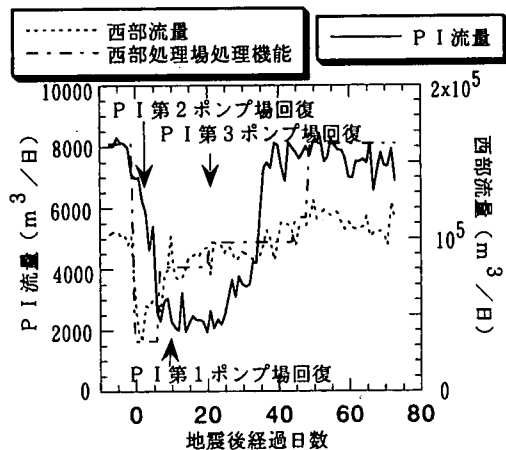
図-5 処理場（ポートアイランド、西部）における下水流量の変化

図-5は神戸市のポートアイランド(PI)処理場と西部処理場における下水流量の変化である。PI処理場の放流量は流入量にほぼ等しいと仮定した。第1ポンプ場は1月26日に、第2ポンプ場は1月19日に、第3ポンプ場は2月7日に機能が回復した<sup>11)</sup>。

ポートアイランドでは橋梁添架の送水管が破損したため、地震直後から完全に断水した。病院などの一部では2月初旬に通水されたが、ほとんどの地域は2月中旬まで断水の状態にあった。図-5からわかるように、PIの下水流量は地震後5日目にほぼ最低になり、その状態は2月中旬まで続いた。ポートアイランドでは多くの高層建築物において受水槽の水が数日間使用できたことと、プールなどの貯水を用いて水洗トイレを維持できたことにより、地震後5日間程度における下水流量の低下傾向はゆるやかである。ポートアイランド内の三つのポンプ場は、管渠からの泥水流によって水没し、

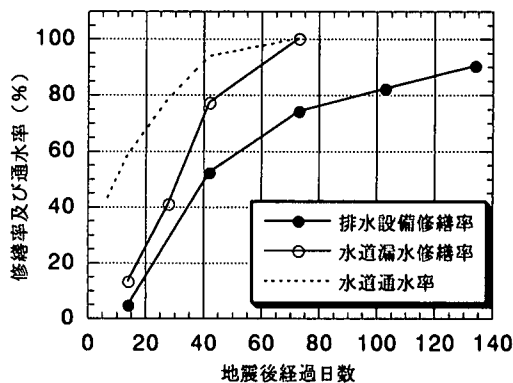
図-6 神戸市における上下水道の修繕率

排水管の破損やトイレのつまりに伴う排水設備の修繕件数(文献11)に示されている修理受付件数の月末データから算定したものを5月31日時点の修繕受付件数(14,464件)で割って修繕率を求めると、図-6の曲線(●印)となる。このデータと比較するため、水道の通水率と漏水修繕率を1月、2月、3月の月末ごとにプロットした。なお、この修繕率は、道路上と宅地内における水道の修繕数を、通水率がほぼ100%になった3月31日における値(64,613件)で割って求めたものである。

下水道の修繕率は水道のそれを下回っている。その理由としては、水道が復旧して初めて下水道の被害に気がついたことが考えられる。また、下水道工事の公認業者は水道の工事でも取り扱っており、水道の復旧を優先したことも一因である。これらの理由により、水道が復旧しても、トイレが使えないなどの問題が生じたのである。上下水道の修繕率が同一地域で同程度に進むことが理想的であり、正常な水循環を回復していく上では望ましい。

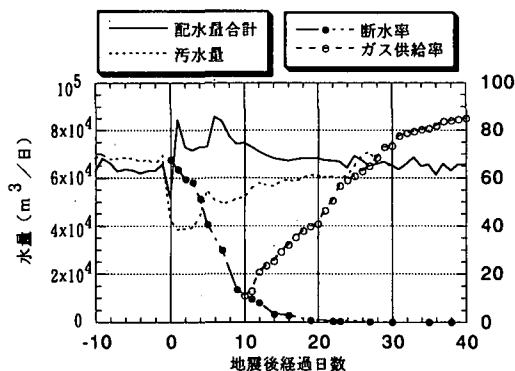
図-7 宝塚市における上下水量の関係

図-7には、宝塚市における汚水量、配水量、断水率、ガスの供給率を示す。宝塚市では公共下水道の流量を

23日までは病院やホテルの公共施設を除いて、都市ガスの供給は停止した状況にあった(図-7参照)。24日

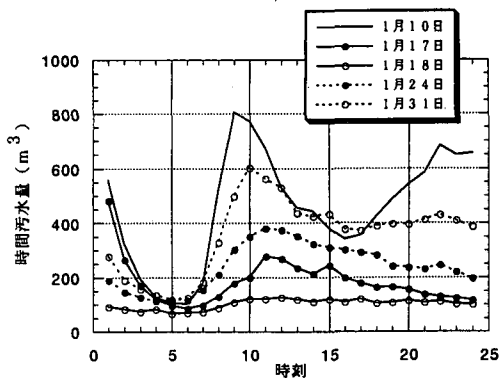
(a) 宝塚幹線

地震直後から、宝塚污水幹線区域のほとんどでは、断水し、ガス供給も停止した。1月17日のデータによると、汚水の増加が昼間にやや見られるが、18日には通常の水使用パターンを示していない。図-8(a)より、17日には受水槽などで蓄えられた水が使用可能であったが、その1日後にはそれも不可能であったことが伺える。時間の経過とともにこの区域の断水は徐々に解消され、26日には完全に通水した。その結果、24日さらには31日において、午前中における汚水量のピークが顕著に見られるようになった。

にはまだ10%の復旧にも満たず、31日になって25.2%に回復した。ガスの供給再開によって風呂が使用され始めたため、図-8(a)のように、24日には夜間汚水量がそれほど増えていないが、31日の夜間汚水量は増加し、そのピークの存在がやや見え始めるようになった。

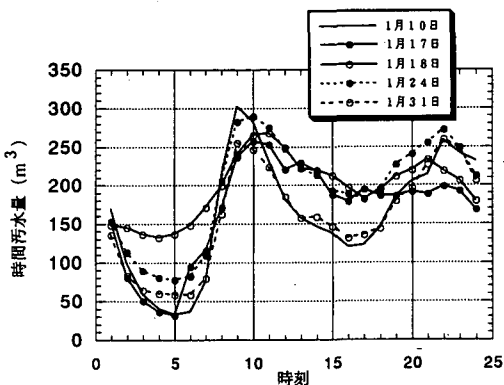
(b) 中山安倉幹線

一方、中山安倉幹線地区では地震当日もほとんど通水状態にあり、ガスの供給停止は地区内の一部に限定された。従って、図-8(b)に見られるように、地震後も汚水量の大幅な減少は見られない。通常時(1月10日)と比べ、地震当日の午後や翌日の早朝と午後の汚水量は増えたが、午前9時と午後10時頃に見られたピーク値は低く抑えられる一方、最小値は増大している。このようなパターンを示すのは非日常的生活を余儀なくされたためと推察される。

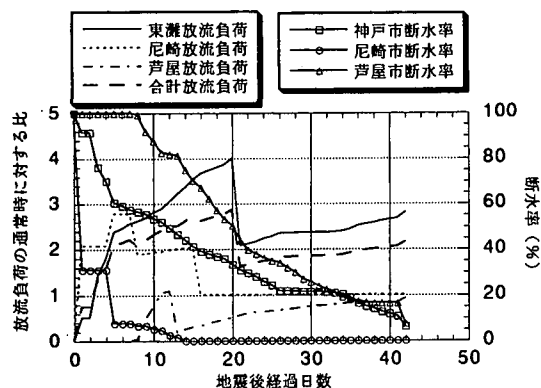
図-9. 被災した処理場からの放流汚濁負荷量の試算結果  
(神戸市、新潟市、芦屋市)

上式における分子は地震後の上下水道施設の機能低下時における下水処理場からの放流汚濁負荷量を、分母は通常時のものを示している。ただし、前述のように下水量を正確に予測することは難しいので、試算式では下水量の代わりに下水処理人口を用いた。下水道法施行令による放流水の水質の技術上の基準<sup>12)</sup>は、通常の高級処理ではBODを20mg/l以下に、簡易処理では60mg/l以下に、殺菌処理のみでは120mg/l以下に規定している。そこで、ここでは、通常の高級処理に比し、簡易処理と殺菌処理の放流水質をおおの3倍と6倍に仮定した。その結果、断水率の時系列変化に対し、各市の放流汚濁負荷量の通常時に対する比は図-9のように求められる。図中に示す合計放流負荷とは3市の放流汚濁負荷量の合計値を意味する。

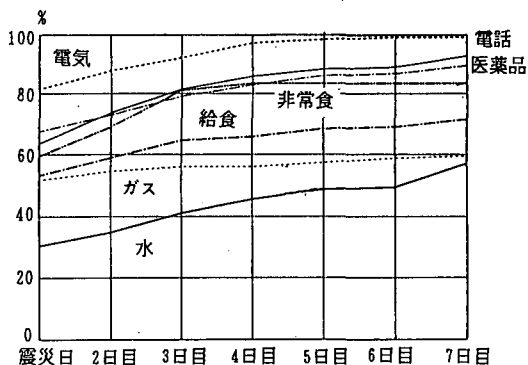
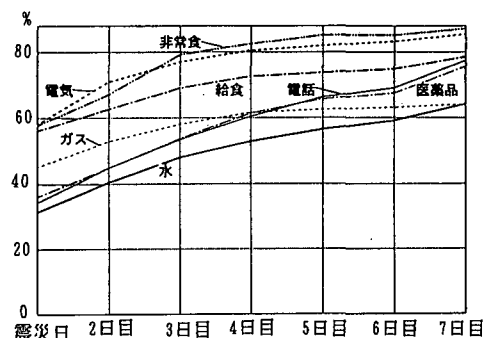
図-10 ライフラインなどの回復状況<sup>14)</sup>

ライフラインの被害数は、1,363、1,120、1,100、726である。これら被災医療機関における電気、電話、水、ガス、医薬品、非常食や給食の回復状況を震災後1週間について見ると、図-10のようになる。復電は比較的早いものの、水とガスの回復が遅れている。このため、医療機能の復帰にはかなりの時間を要することになった。なお、震災直後の被災率は水道よりもガスの方が低いが、復旧の進捗状況は水道の方がよい。これは、病院では中圧ガスが使用されていたり、プロパンガスが使われたことに起因しているものと考えられる。

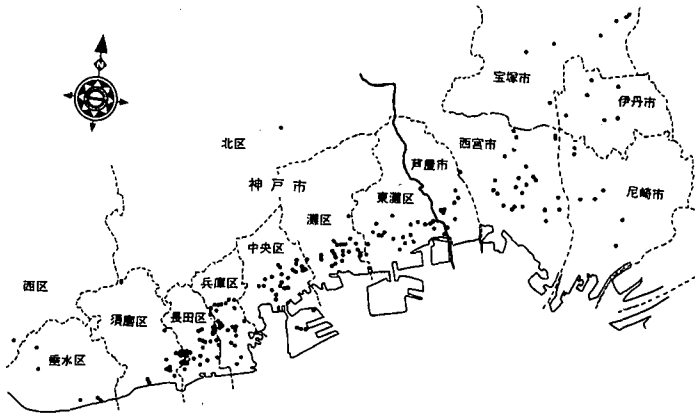
図-12 出火点の地域別分布<sup>18)</sup>

図-12は兵庫県下における出火点の地域別分布状況

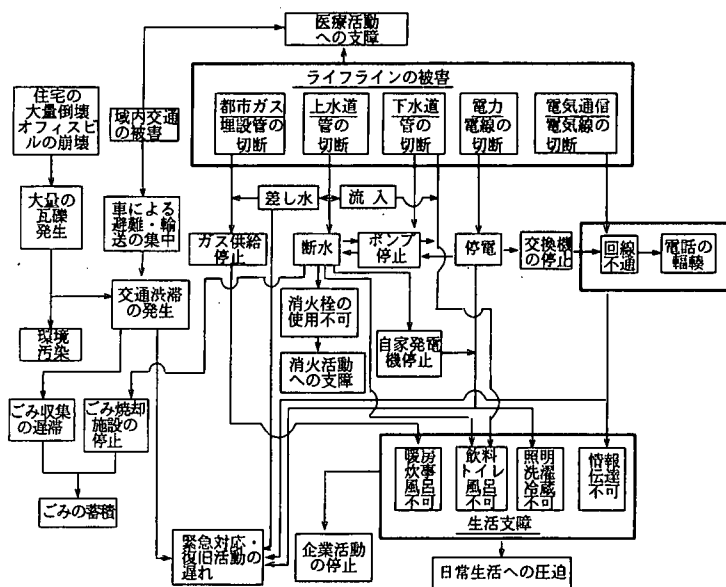
図-13 阪神・淡路大震災で見られた被害連関図

停電は給水停止に至る。電気やガスの供給停止は水質試験をできなくし、安全でない水の供給につながる。水道管の破断は濁水や水質汚染および廃棄物処理の不能や低下などを引き起こし、土砂や地下水はガス管などに流入して、復旧を困難にした。また、用水型産業は制約を受け、冷却水と空調を用いる機器やシステム環境に支障を生じた。さらに、消防に制約を生じ、火災が拡大した。飲料水制約は不衛生な水の使用につながり、人々に精神的なストレスがたまつた。このように本論で取り扱ったライフラインにおいては、図-13に示すように、水道機能の破壊が他システムの機能に影響波及した。この被害連鎖関図についてはこれまでも発表されてきている<sup>1)~4)</sup>、今回の震災でも報告されている<sup>23),25)</sup>。
