# 兵庫県南部地震による宅地擁壁被害の特徴と原因

本論文では、兵庫県南部地震による宅地擁壁の被害実態を述べるとともに、各種要因との関係を分析し、被害原因についての考察を行った。被害のあった代表的な箇所については、被害のあったところとその近傍で被害のなかったところを対比する形で地盤調査を行い、地盤と被害との係わりについて考察を行った。その結果、地震による被害発生の原因と地震時における宅地擁壁の安定性を明らかにすることができた。

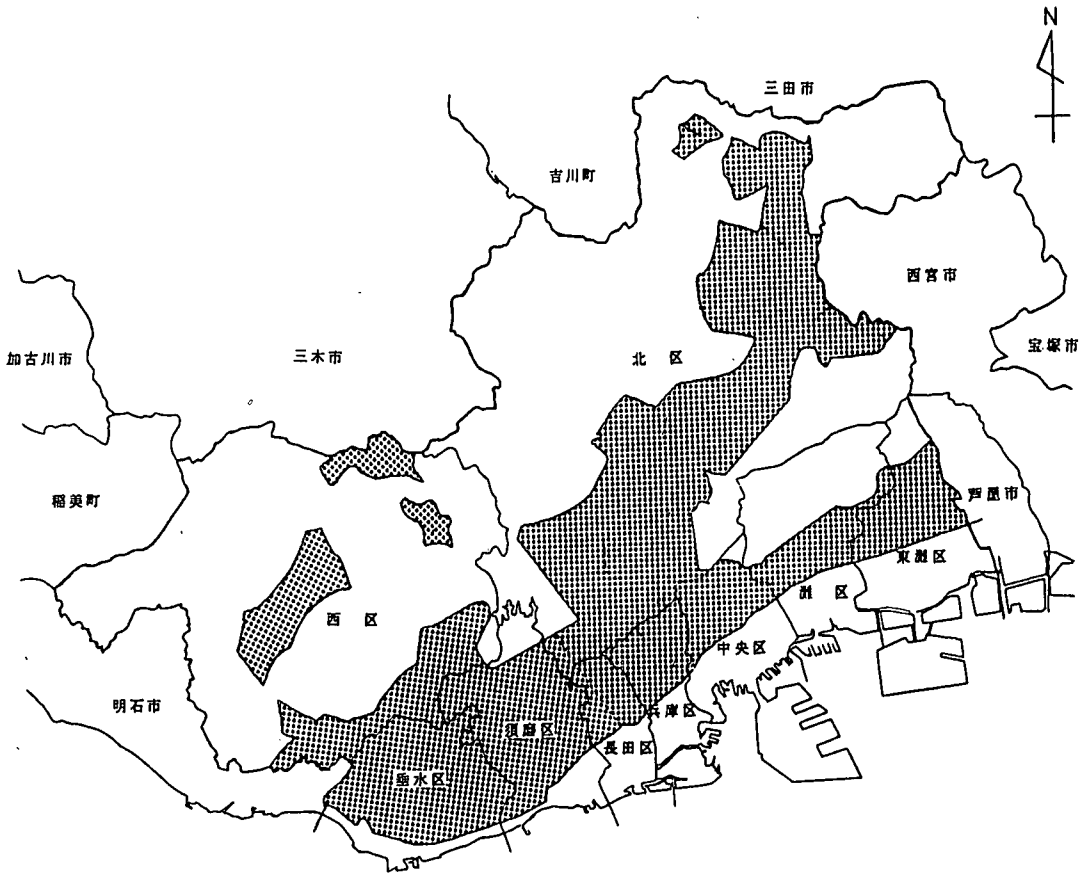
図-1 神戸市宅地造成工事規制区域

図-1は神戸市における宅地造成工事規制区域(以下「宅造規制区域」と称す)を示した図であるが、六甲山南麓地域は、ほとんどがそのエリアに入っている。これら地域の大半は、宅造法の施行された昭和37年より前に宅地が造られており、同法の適用前に造られた擁壁が数多く存在している地域でもある。

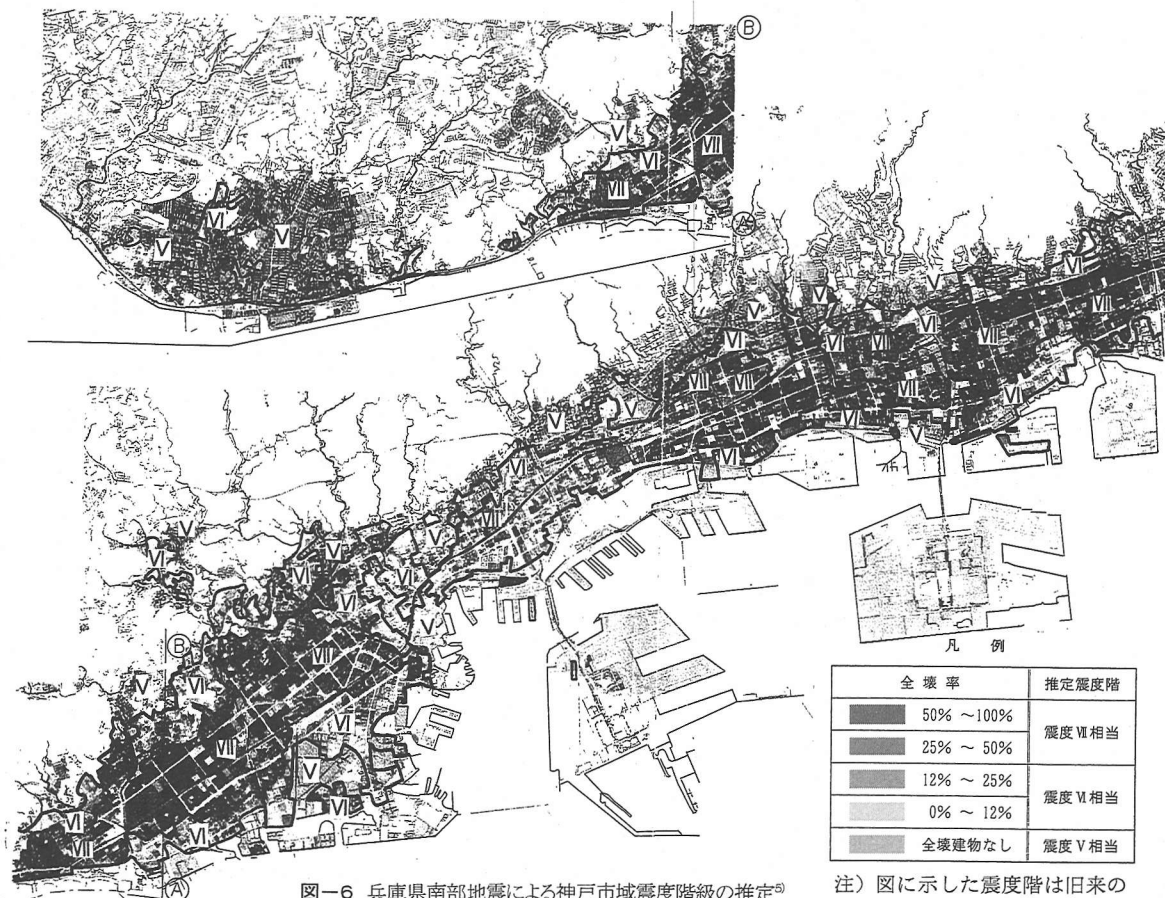
図-6 兵庫県南部地震による神戸市域震度階級の推定<sup>5)</sup>

注) 図に示した震度階は旧来の基準に基づくものである。

推定した震度階分布図を図-6に示す。なお、ここで示した震度階は、旧来の基準(0~VII震度階)によるものである。同図によると、震度VII区域は、気象庁発表のものよりやや幅広い分布となっている。また、北区においては全壊率に関する資料がないため、建物被害が他の行政区より少なかった点を考慮して、全域を震度Vと想定した。
