傾斜基盤層上の斜面の地震応答解析

沖村孝¹・山本彰²・村上考司³・鳥井原誠²

本論文では、地震時における傾斜基盤層上の斜面の不安定化要因を明らかにするため、兵庫県南部地震で被災した傾斜基盤層上の盛土地盤とそれに隣接する被災しなかった盛土地盤について反射法地震探査による地盤調査と地震応答解析を行った。その結果、以下の結論を得た。傾斜基盤層上の斜面の地震時の不安定化要因には加速度の増幅によるものと基盤層境界付近のせん断ひずみの集中によるものがある。前者は石積み擁壁などの小規模な崩壊誘因となり、後者は基盤層境界付近をすべり面とする大規模崩壊の誘因となる。また、基盤層境界付近のせん断ひずみの集中は表土層厚と密接な関係にある。さらに、被災斜面について各種対策工を想定した地震応答解析を実施し、地震時の効果的な対策工法について考察した。

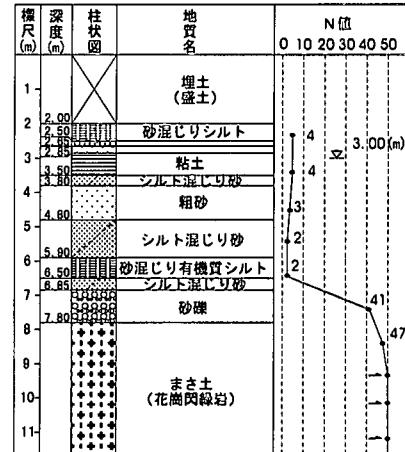
図-2 ボーリング柱状図

解析に当たっては、まず被災斜面の地層構成、および弾性波速度を調査するため、板たたき法による反射法地震探査を実施した。図-1はこれらの地震探査測線と当地で実施されたボーリング調査位置を併せて示しており、図-2はボーリング調査結果を示している⁵⁾。

図-3(a), (b)は地盤調査結果に基づいて作成した図-1に示している解析断面I, II(以下、断面I, IIと称す)における地質断面を示している。断面Iは被災斜面、断面IIは被災しなかった斜面(以下、非被災斜面という)である。これらの図から、断面I, IIはいずれも傾斜基盤層上に造成された宅地盛土であり、盛土部および表土層の層厚は断面IIに比べ断面Iの方が厚くなっているのが特徴的である。また、断面I付近の宅地盛土は花崗岩からなる基盤層上に堆積した表土層の上に造成された盛土地盤であり、盛土を含む層厚7m程度がN値3~4程度の軟弱な地質で構成されている。兵庫県南部地震ではN値6以下の地盤上に構築された盛土や擁壁において多くの被害が発生したと言われており⁶⁾、断面I付近の宅地造成盛土はまさに被災斜面の典型的な事例の一つであると言える。

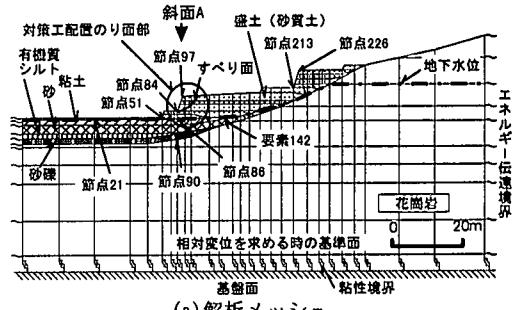
図-3 解析メッシュ、解析ケース（断面 I）

地震応答解析は、被災斜面(断面I)、非被災斜面(断面II)および被災斜面に対策工を配置した場合について実施した。図-3(a), (b)は断面I, IIの解析メッシュを、図-3(c)～(d)、表-1は断面Iにおいて想定した対策工の配置と仕様を示している。なお、Case1-2, 1-3の対策工は図-3(a)に示しているすべり面について震度0.2を想定した場合、安全率が1.05になるようその仕様を決定したものであり、す

べり面としては現位置で明確なすべり面が確認できなかったことから、節点97に谷側方向に慣性力が作用する場合の最大加速度時の安全率が1.0となるすべり面を用いた。

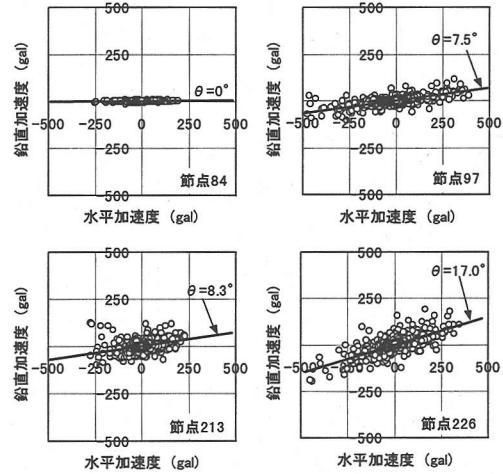
図-8 水平方向加速度と鉛直方向加速度の関係
(断面 I, Case1-1)

次に、図-6(b)は節点97における鉛直方向の応答加速度波形を示しており、入射波が水平方向成分のみであるにもかかわらず、傾斜基盤層など地質構造や地表面形状などの影響によって鉛直方向の応答加速度は最大114galに達している。そこで、図-8に節点84, 97, 213, 226における水平方向と鉛直方向の応答加速度の関係を示した。これらの図から主軸の水平方向に対する傾斜角度 θ は節点84で $\theta=0^\circ$ であるのに対して節点97では $\theta=7.5^\circ$ 、また節点213では $\theta=8.3^\circ$ であるのに対して節点226では $\theta=17.0^\circ$ となっており、同一のり面で比較した場合、のり肩での主軸の傾斜角度はのり尻のそれに比べ大きくなっている。図-7中にはこれらの図から求めた慣性力の作用方向(主軸方向)を示しており、ベクトルの大きさはその応答加速度に対応している。この図から、慣性力の作用方向は基盤層上端部、および基盤層が水平な地表面部分ではほぼ水平となっているのに対し、基盤層が傾斜している地表面部分では主軸の傾斜角度が大きくなっている。特にのり肩および基盤層の勾配が大きくなる部分で、主軸の傾斜角度も大きくなる傾向が見られる。

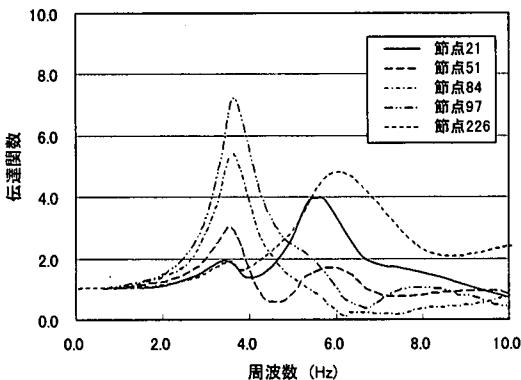
図-9 基盤に対する地表面の伝達関数
(断面 I, Case1-1)

図-9は基盤(露頭基盤波(2E))に対する地表面の伝達関数を示している。この図から、基盤層が水平な節点21と基盤層が傾斜している節点226では6.0Hz付近の

加速度が増幅している。一方、基盤層が傾斜はじめると部分では3.5Hz付近での加速度が節点51, 84, 97の順で急激に増幅しており、特に節点84と節点51は非常に近い位置にあるにもかかわらず、節点84の増幅率は節点51のそれの2倍程度となっている。これらのことから、基盤層が水平から傾斜部に変化するのり尻部分では、いわゆる不整形地盤となっているため、地震波の屈折などによって加速度が大きく増幅するとともに、非常に複雑な震動特性を示すと考えられる。

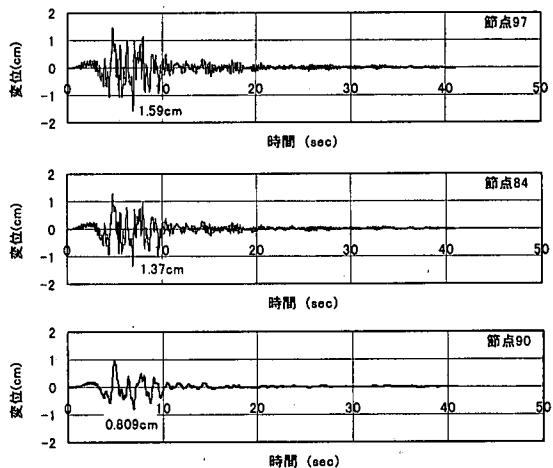
図-10 応答変位波形 (断面 I, Case1-1)

図-10は図-3に示している基準面に対する節点97、節点84、節点90の水平方向の相対変位の応答変位波形(以下、変位とは図-3(a), 4の基準面に対する水平方向の相対変位を示すものとする)を示しており、谷側方向に変形を生じる場合(変位が負の場合)について比較すると、のり尻(節点84)、のり肩(節点97)の最大変位(1.37cm, 1.59cm)は基盤層上端部(節点90)のそれ(0.809cm)に比べそれぞれ1.7倍、2倍程度となっており、のり肩とのり尻の変位差は0.22cmとなっている。これらの結果から、変位量についても応答加速度と同様に、表層部で大きく増幅されており、特にのり肩で大きくなる傾向が見られる。

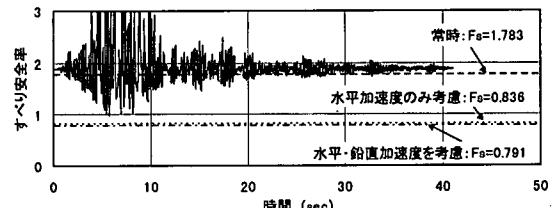
図-11 すべり安全率の経時変化図 (断面 I, Case1-1)

られた各要素の応力を重ね合わせ、次にこれらの応力を用いて算定したすべり面上のせん断力とせん断抵抗力の比として求めた。図-11は図-3(a)中に示したすべり面に対する地震時のすべり安全率の経時変化を示している。また、図中には同一のすべり面についてフェレニウス法により算定した(1)常時(地震力を考慮しない)、(2)水平方向の地震力のみ考慮した場合、(3)水平・鉛直方向の地震力を考慮した場合のすべり安全率を併せて示している。なお、地震応答解析で求めたすべり安全率は応答加速度に対応した瞬間的なすべり安全率であること、および図-6から想定しているすべり面の領域では節点97を中心に全体的に加速度が大きく増幅していることから、代表的な値として節点97の水平・鉛直方向の最大応答加速度(水平加速度： $a_h = 390\text{gal}$ 、鉛直加速度： $a_v = 114\text{gal}$)を重力加速度で割った値を鉛直・水平震度として用いた。

この図から、すべり安全率は地震時に大きく低下しており、地震力が斜面の安定性に大きな影響を与えることが分かる。図-7から、加速度は特にのり肩付近で大きく増幅することから、すべり安全率はのり肩付近を含む小規模なすべりに対して大きく低下するものと考えられる。また、フェレニウス法で求めたすべり安全率と地震応答解析から求めたすべり安全率を比較すると、常時および地震時とも前者の方が小さな値となっているものの、震度として節点97の加速度を用いたことを考慮すれば、常時と地震時の安全率の差は両者ともよく対応している。次に、フェレニウス法の計算結果に着目すると、鉛直方向の地震力を考慮することによってすべり安全率は0.045低下しているものの、水平地震力に比べその影響は小さくなっている。

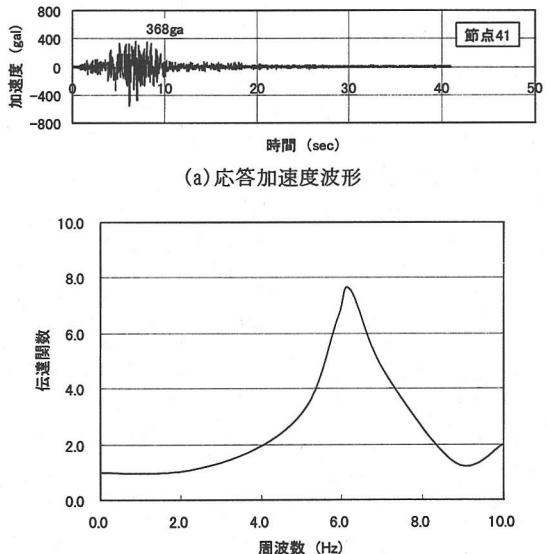
図-13 応答加速度波形と伝達関数
(断面 II, Case2)

図-13は断面IIの地震応答解析で得られた節点41における水平方向の応答加速度波形、基盤（露頭基盤波 (2E)）に対する伝達関数を示している。これらの結果から、断面IIの最大応答加速度は 368gal となっており、断面Iのそれに比べやや小さめの値となっている。また、図-13(b)から、断面IIについても、断面Iにおける節点21や節点226と同様に 6.0Hz 付近での加速度が大きく増幅される結果となっている。常時微動計測結果によれば、木造家屋のうち在来工法の家屋の固有振動数は $2.5\sim 5.0\text{Hz}^{18)}$ 、プレハブ工法の固有振動数は $5.5\sim 9.5\text{Hz}^{19)}$ であることから、被災斜面および非被

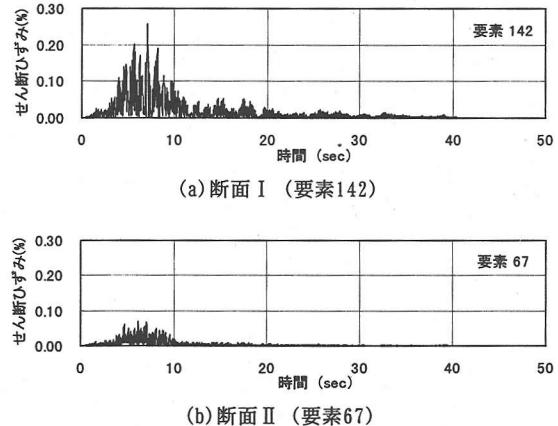
図-15 せん断ひずみの経時変化図

次に、図-14は断面IIの節点41の最大応答加速度時における応答加速度分布、応答変位分布、せん断ひずみ分布および局所安全率分布を示している。図-12に示した断面Iの分布図と比較すると、のり肩部の応答加速度は断面Iとほぼ同様な分布となっているが、断面Iに比べ加速度の大きい領域がやや狭くなっている。変位分布については盛土部での変位がやや大きくなっているものの、断面Iに比べ全体的に変位が小さく、基盤層と盛土部の境界付近で変位が激しくなるといった傾向は見られない。また、せん断ひずみについては断面Iに比べ全体的に小さく、基盤層と盛土部の境界部分に大きなせん断ひずみが集中するといった傾向は顕著には見られない。図-15は断面I、IIにおける基盤層境界近傍にある要素の最大せん断ひずみの経時変化を示している。この図からも、断面Iでは断面IIに比べ4倍程度のせん断ひずみが常に基盤層境界付近に発生していることが分かる。次に、局所安全率に着目すると、断面IIでは1.0を下回る領域が見られるものの、その領域は断面Iに比べ小さく、局所安全率の値は全体的にやや大きくなっている。これは、断面Iに比べ断面IIの方が地震時における水平方向の変位増分が小さかったためである。

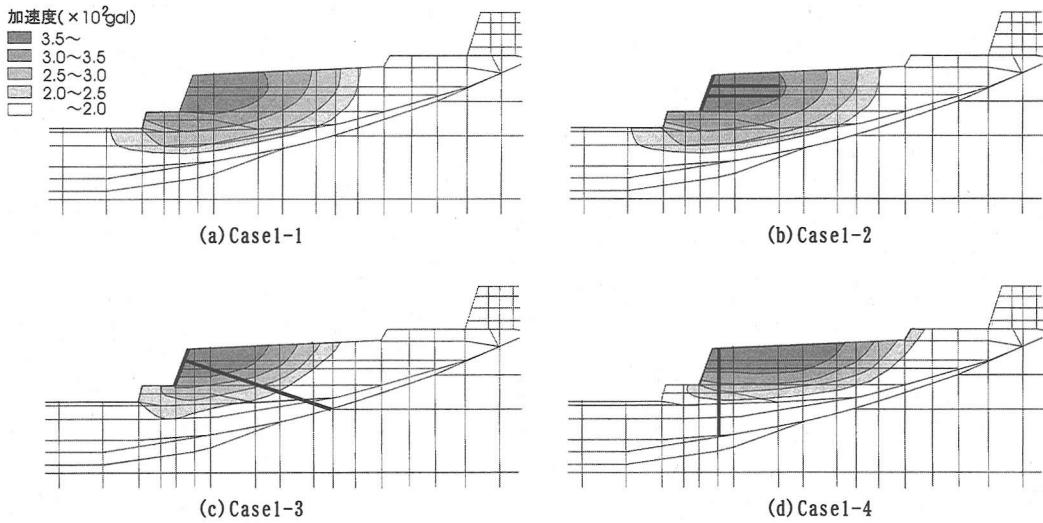
図-16 応答加速度分布図（断面I, $t=5.74\text{sec}$ ）

図-16から、Case 1-1, 1-2はほぼ同様な加速度分布となっているが、Case 1-3では大きな加速度の生じる領域がやや小さくなる傾向が見られる。また、Case 1-4では加速度の大きい領域が深さ方向に小さく、水平方向に拡大する傾向が見られる。また、図-17から、のり面変位はCase 1-1, 1-2ではほぼ同様な分布となっているものの、Case 1-3, 1-4では対策工の効果によって変形が抑制されていることが分かる。これはCase 1-2では対策工が応答加速度や応答変位の比較的一様な

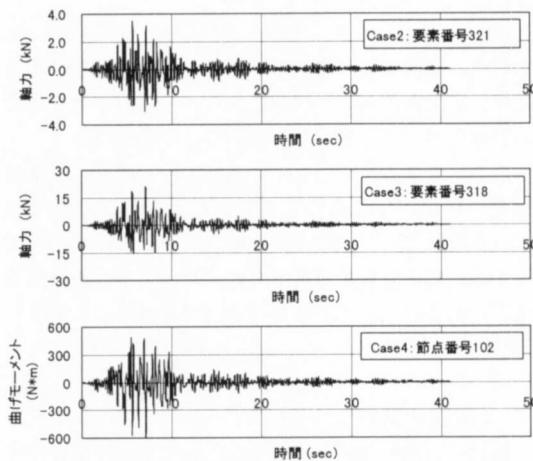
図-20 軸力, 曲げモーメントの経時変化図

Case1-4では杭の右側では安全率が大きくなっているものの、杭の下端部左側では安全率の小さい部分が拡大する傾向が見られる。これは杭が杭の右側の盛土体から受けた力を杭下端部において左側の盛土体に伝達するためであると考えられる。なお、Case1-2の安全率はCase1-1とほぼ同様な分布となっている。また、図-20はCase1-2～1-4における梁要素に作用する軸力および曲げモーメントの経時変化を示している。これらの図から、Case1-3では20kN以上の軸力が作用しているのに対し、Case1-2では4kN以下となっており、グラウンドアンカー工では地震に伴う盛土の変形によって大きな軸力が作用することが分かる。一方、Case1-4では杭に繰り返し大きな曲げモーメントが生じており、水平方向の地震波の伝播に伴うせん断変形によって大きな荷重が杭に作用することが分かる。
