# 1999 年コロンビア・キンディオ地震 被害調査報告

1999 年 1 月 25 日にコロンビアのキンディオ県を襲った、マグニチュード 6.2 の直下型地震による現地被害調査を行った。この地震による死者は 1,000 名以上に上る。現地で収集した資料をもとに、まず、地震および地震動や被害の概要を報告する。また、被害の最も大きかった人口約 28 万人のアルメニア市に注目して、建物の被害分布を市街地の変遷との関係で整理し、考察するとともに、上水道被害を中心にライフライン被害と復旧状況について報告する。

## RECONNAISSANCE REPORT OF THE 1999 COLOMBIA QUINDIO EARTHQUAKE

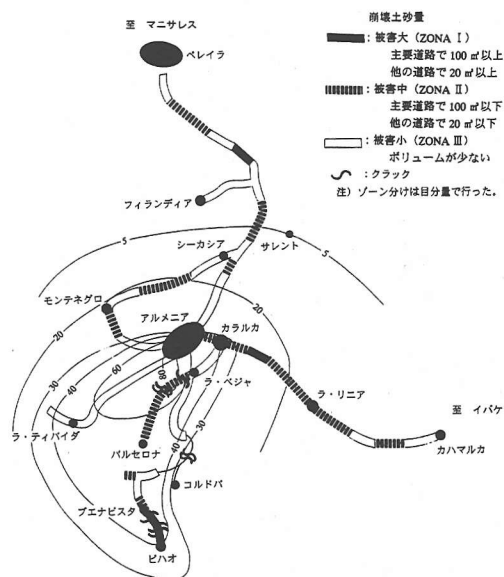
図-12 崩壊土砂量による道路被害の概略ゾーネーション

中心とし、北はペレイラ市、南はピハオ市、東はカハマルカ市そして西はモンテネグロ市に至る広範囲の地域で斜面崩壊などによる道路被害が発生した。しかし、橋梁施設については重大な被害は発生しなかった（図-12 参照）。

被害は斜面を構成する火山灰質土（粘土）が崩壊・堆積することによる道路閉鎖が主な特徴で、1984 年の長野県西部地震の際に見られた道路の崩壊や流出のような甚大な被害ではなかった。したがって、道路の復旧は比較的簡単に行われた。

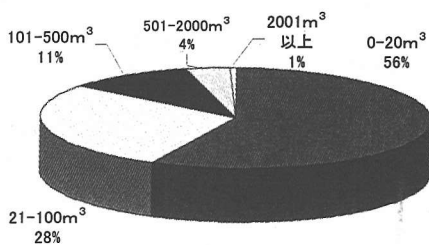
図-13 全体がけ崩れ箇所の土砂量比率<sup>2)</sup>

アルメニアーブエナビスタ間、ブエナビスターピハオ間、アルメニアーコルドバ間、アルメニアーカハマルカ間の道路4本が寸断された。
