1. まえがき

1993年釧路沖地震で被害を受けた盛土で常時微動が測定されているが、その測定データは異なる方法で整理されている。それらの結果をもとに盛土の地震被害機構を推察する。

2. 釧網本線茅沼・五十石間の盛土における常時微動測定結果

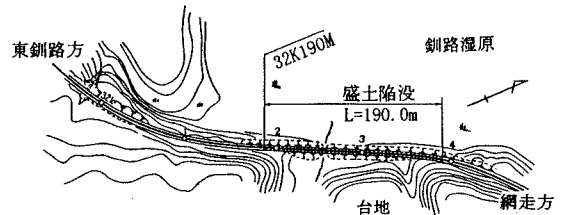
(a) 常時微動測定位置平面図(32K320M 付近)<sup>1)</sup>

1993年1月に発生したマグニチュードM=7.8の釧路沖地震と1994年10月に発生したM=8.1の北海道東方沖地震で被害を受けた盛土A(釧網本線茅沼・五十石間 32K320M 付近、図1(a)、(b))と、付近にある両地震で無被害の盛土B(同線 32K870M 付近、図1(c))において、常時微動が1993年10月に測定されている<sup>1)2)</sup>。両盛土は釧路湿原の台地際であり、両地盤には泥炭層が分布する。被害盛土(高さ約3.3m)の右側(台地側)には支谷があり、ここの基盤面は右上りに傾斜しその上の軟弱層が左側に厚くなる。無被害断面の基盤はほぼ水平でその上の軟弱層はほぼ一定厚さで堆積する。

図1(b)に示すように、盛土Aでは釧路沖地震では路盤(約5m幅)が左右のバラスト尻から垂直切断したように陥没(沈下約2.0m)するとともに、左側法尻にも全体にわたって脹らみが発生し、北海道東方沖地震でも被害が発生したが釧路沖地震と比べると変形の規模が小さい。図2(a)は釧路沖地震後の1993年11月に、盛土の左右法尻で測定した常時微動の上下動成分Vのフーリエスペクトル比曲線(左法尻/右法尻)であり、両地震で比較的大きく変状した盛土Aの測定値である実線の曲線には、1.0を境とした明瞭な山と谷がある。しかし、無被害の盛土Bの測定値(上下動成分V)である点線の曲線には、1.0を境とした顕著な山と谷がみられない。なお、線路方向水平動成分 $H_L$ のフーリエスペクトル比曲線(左法尻/右法尻)でも同様の傾向があるが、線路直角方向水平動成分 $H_R$ のフーリエスペクトル比曲線(左法尻/右法尻)ではそれらと逆の傾向がある(図2(b))。

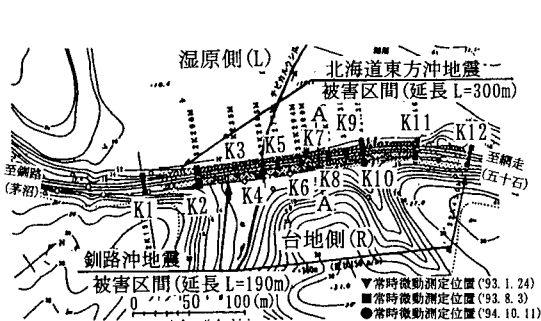
図3 常時微動測定位置図(原図、文献4)

図3<sup>4)</sup>は図1(a)と同じ場所における常時微動の測定位置を示す。無被害地点と被害地点で線路に沿って常時微動を盛土の左右法肩(間隔約5m)で測定し、水平動成分(線路直角方向) $H_2$ のフーリエスペクトルを上下動成分 V のフーリエスペクトルで割った値、即ち盛土上の“増幅倍率”曲線の最大値を図4<sup>4)</sup>に示す。図4(a)の釧路沖地震後即ち北海道東方沖地震前の測定結果をみると、被害範囲にあるK2~K11測点では“増幅倍率”が湿原側より台地側の方が若干大きい(このとき各々の測点の左右天端でほぼ同じ卓越振動数である)が、北海道東方沖地震後図4(b)は、地震後は左右天端でほぼ同じとなりかつ地震前より小さくなっている<sup>4)</sup>。

このように被害範囲では地震前に違っていた盛土の左右天端の“増幅倍率”が地震後に変化してほぼ同じになっているが、これは不均質な地盤上にあった盛土が地震に遭って被害を受けて、このとき地盤が地震で乱されて左右天端で“増幅倍率”が同じになったことを示すものと推定される。
