# ( I -79) 地震時破壊状況からコンクリート製橋脚に作用した外力の推定

早稲田大学理工学部 学生会員 桑原 淳  
早稲田大学理工学部 フェローハイアセス 清宮 理

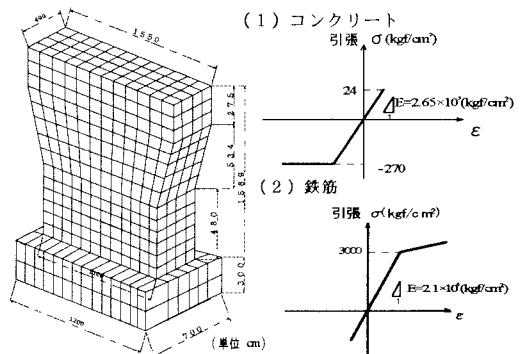
図-3 P70 のモデル図 図-4 材料非線形性

橋脚 P70 のモデルを図-3 に示す。モデルは P69 (節点数 1735, 要素数 1880)、P70 (節点数 1225, 要素数 1400) とを 3 次元有限要素モデル化し、有限要素法汎用プログラム SOLVIA を用いて解析を行った。コンクリートを立体要素、鉄筋を板要素に置換した。コンクリートの材料特性は、ヤング率  $2.65 \times 10^5 \text{ kgf/cm}^2$ 、ポアソン比 0.167、引張強度  $24 \text{ kgf/cm}^2$ 、圧縮強度  $270 \text{ kgf/cm}^2$ とした。コンクリートの材料非線形性を図-4 に示す。ただし、橋脚 P70 の段落とし部の引張強度を低減させた。鉄筋は本数が多いので等価な鉄板に置換した。鉄筋はバイリニア型の応力ひずみ関係とした。ヤング率は  $2.1 \times 10^6 \text{ kgf/cm}^2$ 、ポアソン比 0.3、降伏応力  $3000 \text{ kgf/cm}^2$  とした。基部を固定し、4 つの支承に各種の水平 (橋軸及び橋軸直角) 及び上下方向の静的荷重を与えた。なお、上部工の重量はそれぞれの橋脚に常時は約 5,000(tf) かかっていた。以上のような条件で、破壊状況から外力を推定するために解析を行った。

**3.2 橋脚 P70** 次に、橋脚 P70 についてその被害状況（図-2）から段落とし部の打ち継ぎ目での引張強度 ( $\sigma_t$ ) の低下が考えられたので、段落とし部の引張強度 ( $\sigma_t$ ) を  $24\text{kgf/cm}^2$  から徐々に小さくしながら橋軸方向 (-X) と橋軸直角方向 (-Y) に支承の耐力を考慮しつつ様々な荷重の組合せを想定して解析した。その結果、 $\sigma_t = 13(\text{kgf/cm}^2)$  の時に図-6-1 及び 6-2 のようなひび割れが入り破壊が生じた。その時、橋軸方向に 765(tf)、橋軸直角方向に 620(tf)の荷重が働いたことが図-8 より推定された。なお、この解析は (-X, -Y) 方向に荷重をかけたもので、図-6-1 の手前側の 1/4 区画だけを考えた。よって残りの 3 方向 {(-X, Y), (X, -Y), (X, Y)} にも同様の荷重がかかれれば段落とし部全体に水平にひび割れが生じる。また、図-6-2 は図-6-1 を段落とし部で切断したときのひび割れ図である。橋脚の中心部までクラックが入っており実際の破壊状況と類似した。
