## 1999年台湾集集地震の概要とその被害調査報告

九州大学大学院建設システム工学専攻

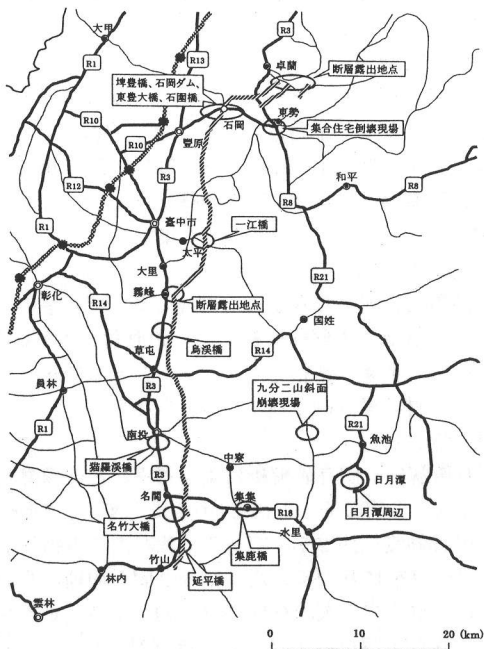
図1 断層線と主な被災箇所

今回の地震の特徴は断層線が地表に明瞭に現れたことである。地震後の調査により, 車籠埔断層の位置が約80kmにわたって確認できた。図1は確認された断層線の位置と, 主な被災箇所を示している。図にみられるように主な被災はすべて断層上かその近傍で発生している。最も甚大な被害を受けた箇所の一つに台中県霧峰郷があるが, 写真1は断層が校舎を横切ったために破壊した光復国中である。写真1 光復国中→
