## 簡易補修後鋼製ラーメン橋脚の耐震性能に関する実験的研究

Experimental study on seismic resistance capacity of simply retrofitted rigid frame steel bridge pier

鈴木 森晶\*, 青木 徹彦\*\*, 野村 和弘\*\*  
Moriaki SUZUKI, Tetsuhiko AOKI and Kazuhiro NOMURA

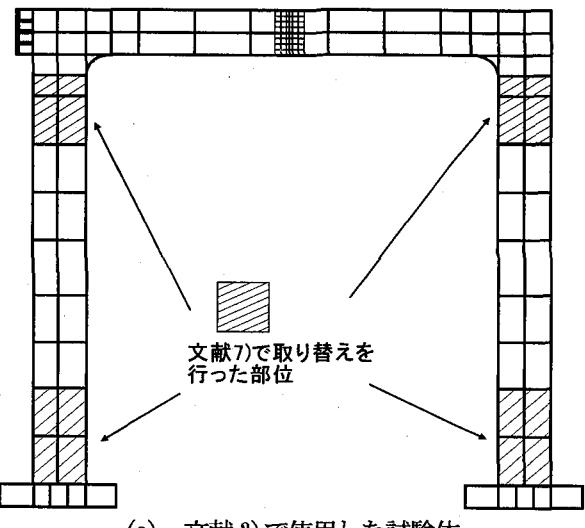
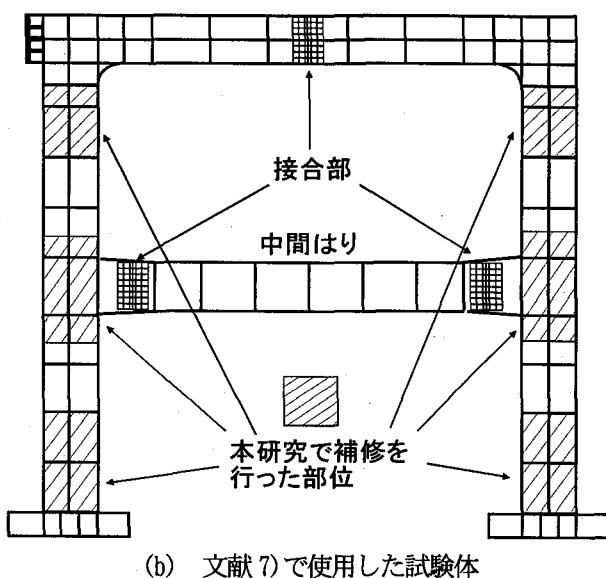
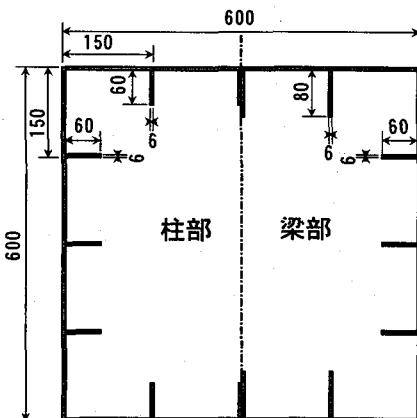
図-2 試験体概略形状

図-1の(1)は大型鋼製ラーメン橋脚を用いた繰り返し載荷実験(文献2)参照)であり、(2)~(4)はこの実験で損傷の大きかった部位を断面ごと切断し、同一材質、同一板厚の新材に取り替え(図-2(a)参照)、さらに極低降伏鋼ウェブを持つ中間はりを取り付けて、同様の載荷実験を行ったものである(図-2(b)参照)。実験の詳細は文献7)に示されている。

以上の手順により、今回の試験体に対して行った補修事例を図-6に示す。図-2(b)中の斜線部分が簡易補修を施した部分である。

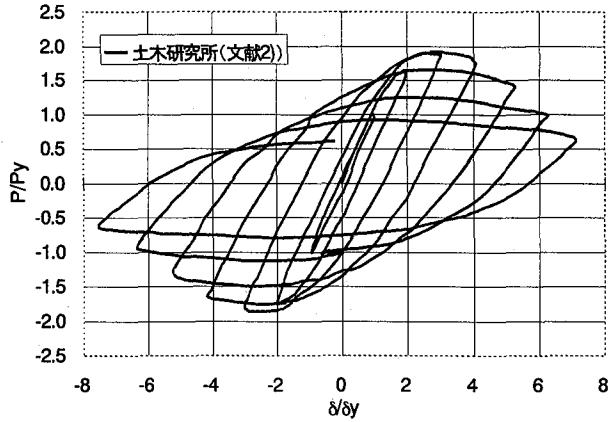
図-9(a) 文献2の荷重-変位関係

ラーメン橋脚頂部の水平荷重-水平変位履歴曲線を図-9(a), (b)に示す。図中  $P_y$  は降伏水平荷重である。同図(a)は文献2によるものとのラーメン試験体によるもので、同図(b)は今回の実験結果である。図中破線で示した曲線は図-9(a)の履歴曲線の包絡線である。今回の試験体の最大強度は引き側が押し側より約4%大きく、また文献2のものとの試験体に対して平均16%高い値を示した。

図-9(a), (b)の両実験結果の比較より、簡易補修後の今回の試験体は、最大荷重後の伸び能力が旧試験体よりも若干大きく、極めて大きな損傷を受けた構造にしては予想以上の好成績を示した。しかしながら、荷重反転後の荷重上昇は逆に旧試験体より低下し、包絡線には中央部で若干のくびれが現れている。
