## 1999年集集大地震における鉄道施設の被害

岩田 秀治<sup>1</sup>・川島 一彦<sup>2</sup>・庄司 学<sup>3</sup>・家村 浩和<sup>4</sup>

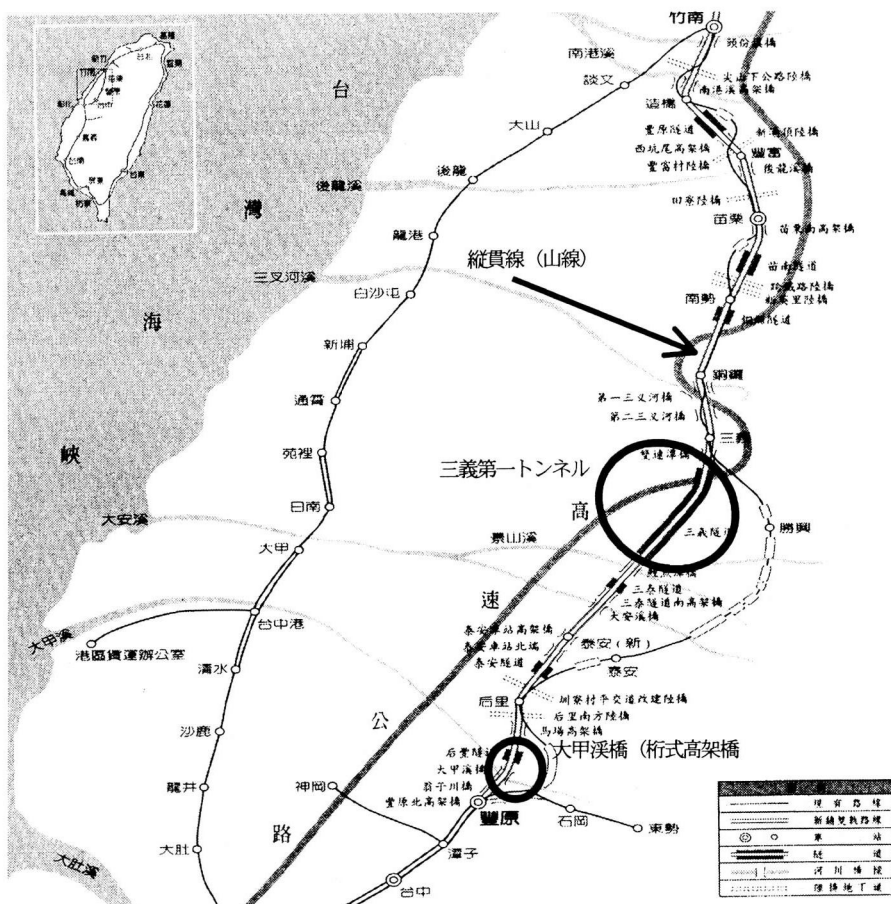
図-2 縦貫線（山線）

縦貫線（山線）は、列車の速度向上、構造物の老朽化対策などの目的で線区改良が行われ、竹南～豊原間を改線し、1998年10月に竣工、現在に至っている（図-2）。

今回の地震により新しく構築された山線では、大甲溪橋（桁式高架橋）、三義第一トンネルが損傷を受けた。当初、復旧予定は10月15日であったが、緊急復旧作業により10月8日に復旧した。

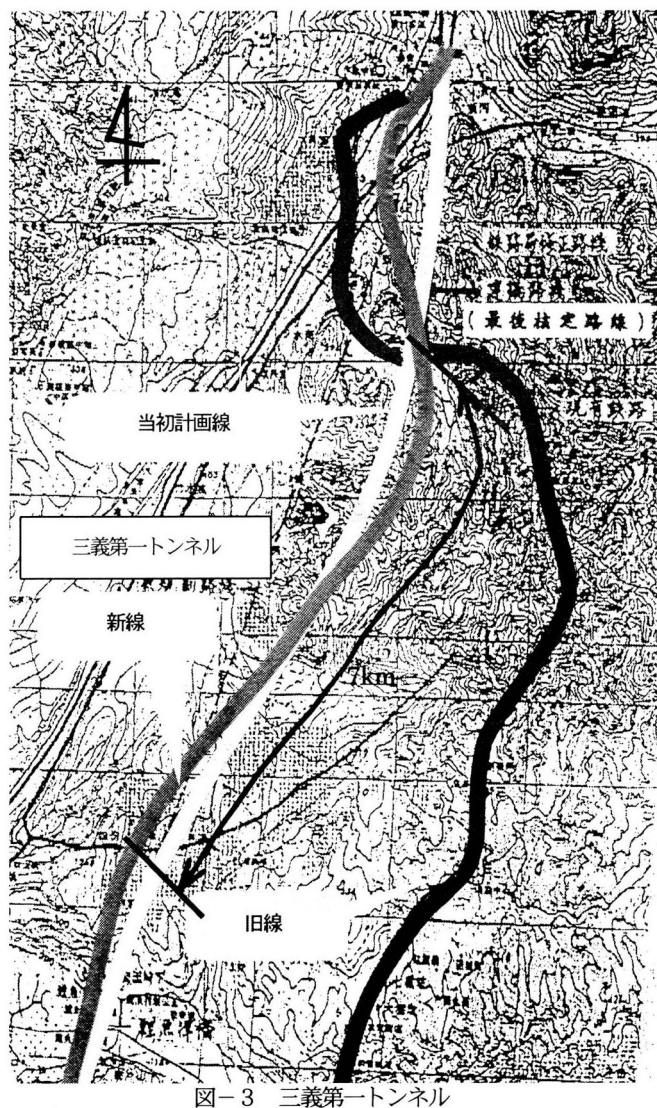
図-3 三義第一トンネル

**基本構造：**複線（電化線），NATM工法により施工。  
計画時には、大変形が生じると予想される断層部を避けて配線の決定をされている（図－3）。

損傷状況：3地点（161K 付近，164K 付近，165K630m 付近）において計8箇所で損傷した（写真－3）.

トンネル内部のコンクリート陥落やトロリー線落下、軌道変状が生じた。

トンネル本体の変状は水平方向に最大約2 cm であり、

軌道の変状はレール座屈が水平方向に最大 74cm に及んだと言われている。

本トンネルは、詳細な地盤調査の結果、当初の計画線を変更し、大変形が生じると予想される断層部を避けて計画された。これにより施工延長は大幅に増えたものの、今回の地震では軽微な損傷にすんだ。このような計画になっていなければ、断層によりトンネル断面が大きくなると考えられる。
