## 台湾集集地震（1999年）による石圍橋の被災メカニズムの推定

田崎賢治<sup>1</sup>・幸左賢二<sup>2</sup>・山口栄輝<sup>2</sup>・永瀬英生<sup>3</sup>・廣岡明彦<sup>3</sup>

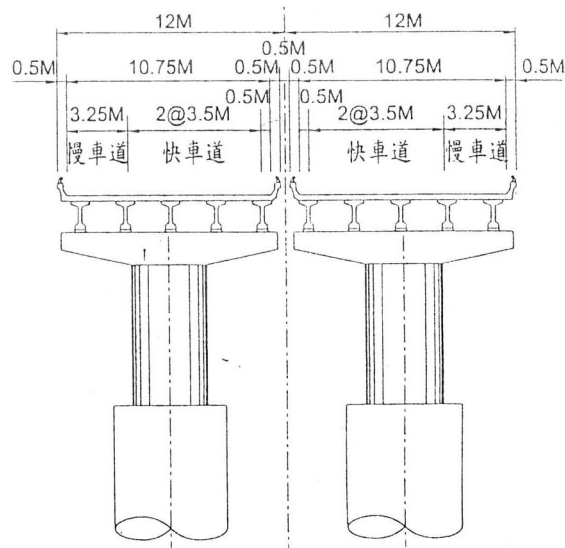
図-2 橋梁断面図

本橋は図-1に示すように省道3号線上にあり、大甲溪の支流を渡河する上下線分離3車線の3径間単純曲線橋である（1994年9月竣工）。上部構造はRC5主けた、けた長は24～25m、幅員は11.75mでゴム支承で支持されている。なお、支持条件は不明である。橋脚はRC小判型橋脚で、断面は3.9m×1.5～1.8m、高さが柱下端からはり天端まで9m程度である。橋梁断面図を図-2に示す。
