門型ラーメン橋脚（ピボットシュー）を有する鋼鉄道橋の 地震被害解析と耐震性評価

杉館 政雄¹・市川 篤司²・宮本 裕³・山本 學⁴

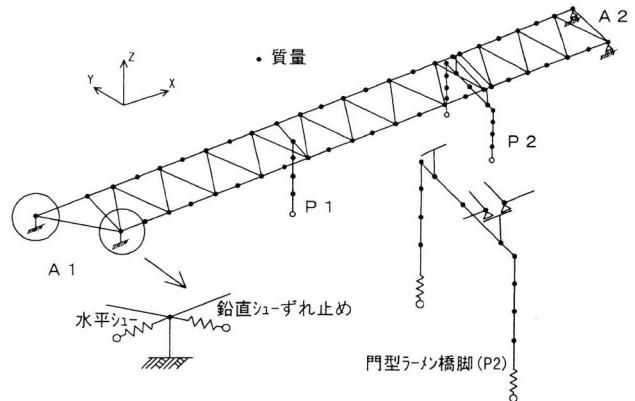
図-2 解析に用いたモデル

解析は図-2に示すように2本の主桁それぞれに質量と剛性を持たせ、主桁相互間には鋼床版と同等のせん断剛性を有する仮想横構を配置した多質点系立體モデルを用いた。

門型ラーメン橋脚(P 2)の基部には非線形バネを

設け、橋脚柱軸力が負になるとピボットシュー位置で橋脚柱が浮き上ると予想されるため、任意の変形形状で釣り合いを考慮できるものとした。なお、橋台および橋脚の基礎工(直接基礎)については背面が盛土となっている等地表面の挙動に比較的近いと考えられることから、今回の目的のためには大きな影響ないと考えモデル化していない。

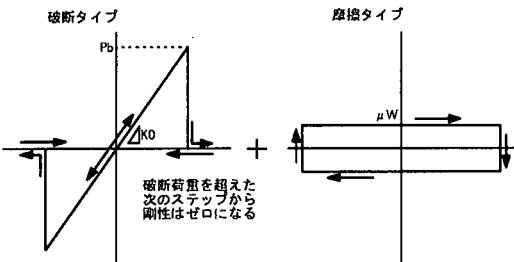
図-3 鉛直シューの履歴特性

鉛直シューの橋軸直角方向のずれ止めの履歴特性は図-3に示すように、破断タイプと摩擦タイプの要素に分けてモデル化した。このシューは十字リブ形式のため、橋軸直角方向の作用外力に対して弾性域の範囲ではおもに破断タイプの要素が抵抗して直線的に変化し、作用外力が破断耐力を超えると破断タイプの要素は全く抵抗しなくなり、摩擦タイプの要素だけが抵抗するように設定し、ずれ止めの破断後の状態も考慮したモデルとした。

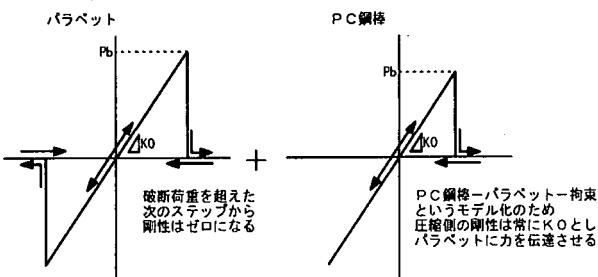
図-4 水平シューの履歴特性

A 1 橋台の水平シューは橋台のパラペットにPC鋼棒で取り付けた構造で、また、水平シューに対して正の力が作用したときはパラペットとPC鋼棒が同時に抵抗し、負の力に対してはパラペットのみが抵抗することから、パラペットの抵抗とPC鋼棒の抵抗を分けて図-4に示すようにモデル化した。
