# (155) 北海道南西沖地震・後志利別川流域における 液状化と地盤変状

○東京電力(株) 悦永賢司  
早稲田大学 濱田政則  
早稲田大学 澁谷武弘

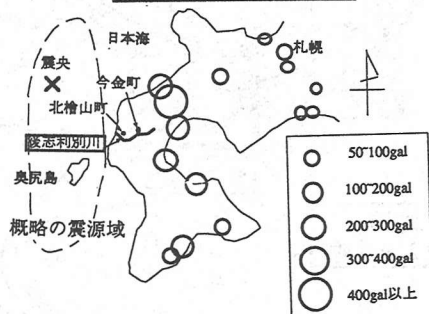
図-1 後志利別川の位置と各地の最大加速度

表-1に北海道南西沖地震の諸元を、図-1に後志利別川の位置と最大加速度の分布を示す。

後志利別川流域には強震計による記録はないが、周辺の記録および推定震源域からの距離が比較的近いことを考慮すれば、同地域の最大加速度は、およそ200~400gal程度であったものと考えられる。
