# 兵庫県南部地震による下水処理場の 基礎杭に対する一考察

柳原 純夫<sup>1</sup>・中井 敏男<sup>2</sup>・中山 学<sup>1</sup>

兵庫県南部地震襲来時に多くの下水道施設が被災した。その内、東灘処理場の水処理施設建替え工事の中で、地盤掘削時に旧施設の基礎杭(PC杭φ350mm)の被害を定量的に把握するための調査を実施した。まず、得られた地層構成から、近傍にある被災した護岸を考慮した地盤解析を実施し、調査結果との比較を行った。次に、杭破壊状況等を踏まえ、杭の大変形問題として取り扱った数値シミュレーションによって被害の再現に努めた。その結果、当該地域では地盤剛性に低下は認められるが、噴砂現象を伴った大規模な液化化現象は見られず、基礎杭に地震時慣性力と地盤の地中部の変形分布を考慮した解析結果からほぼ被害状況を表せるとの結論を得た。

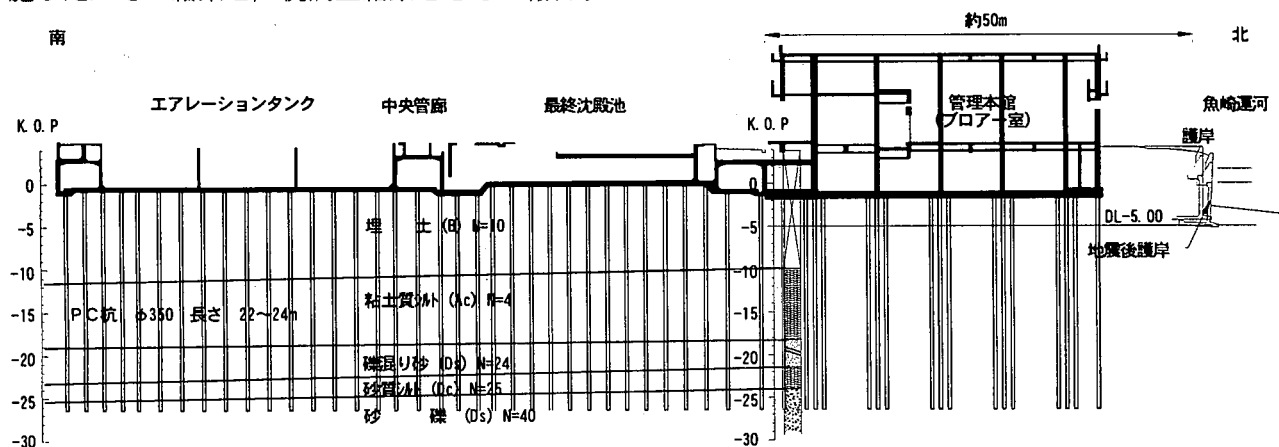
図-2 断面図 (A-A断面)

地層構成は図-2に示すように、上位より埋土(B)、沖積層(Ac, 海成粘土), 洪積層(Ds, Dc, Dg)となっている。

昭和30年代～40年代にかけて埋め立てられた埋土層は、層厚約10.0mの間で上部5.0mは粘土質シルト、シルト混じり礫等杭の平面的な位置の違いにより種々の土質が確認された。これに対し下部の5.0mでは礫分を含む様な砂層(真砂土)で構成されており、上部の層との境界も明瞭に確認できた。

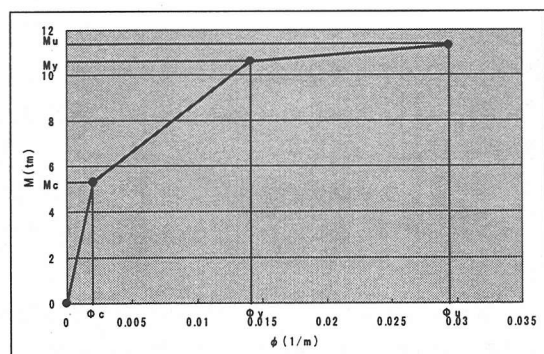
図-4 M-φ曲線図 (N=40 tf)

調査結果より、被災した杭の多くは大きな変形をしたものと判断した。大変形領域では、杭は強い非線形性を示すものと考えられる。そこで、本解析では、図-4に示すような軸力に応じたクラック、降伏、極限の3段階のトリリニアモデルのM-φ曲線

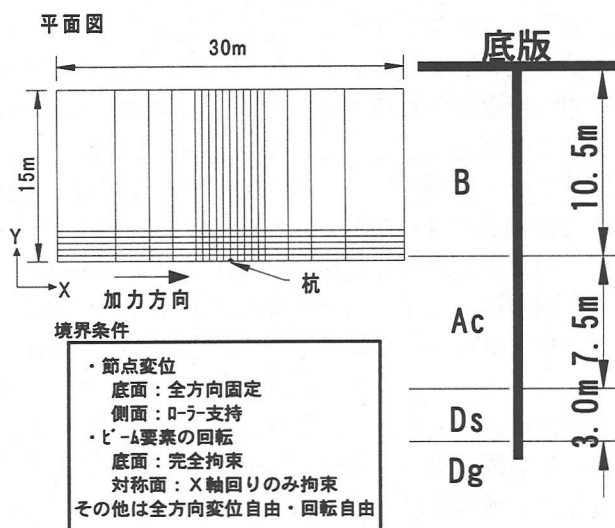
図-5 解析モデル図

解析は図-5のような接点数 3230、要素数 2592 の単杭モデルで行い、杭体はトリリニア型の曲げ剛性が等価な密実体と仮定し、ソリッド要素とビーム要素の集合体とした。なお、杭の弾性係数の1割をソリッド要素に、9割を梁要素に負担させるようにモデル化した。また、調査結果から以下の2点が確認されているので、底版には側方の拘束力は作用しておらず、底版直下の地盤との間には剛性の小さなダミー要素を入れた。

①底版の直下に空隙があったこと

②底版と底版との間に設置されていた伸縮材にひずみは集中し、伸縮材に囲まれた底版は様々な方向に変位している。
