# 1996年8月11日の宮城県北部地震 の震害について

田村重四郎<sup>1</sup>・鄭 志誠<sup>2</sup>・牧野 達謙<sup>3</sup>

マグニチュード 6 前後の地震でも、震央域ではしばしば構造物に被害がでている。本地震では震央距離 12km~18km の岩盤上で水平方向に 0.12g の最大加速度が記録された。震央域を踏査した結果、斜面の崩落が次々に発生し、周辺地域を含めて道路、橋梁、住家等に被害が生じていることが認められた。

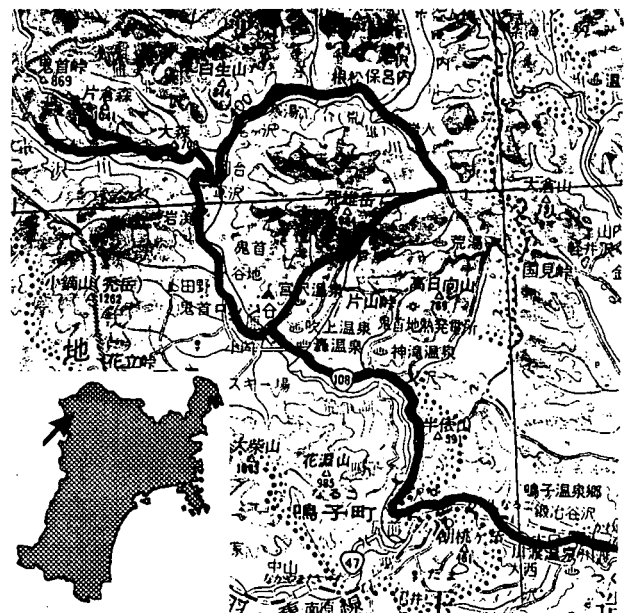
図-1 調査範囲と経路

調査範囲は図-1に示すとおりである。荒雄川の沿って108号線を北上しさらに江合川沿いに鳴子町鬼首をすすんで中沢橋より東へ江合川沿いに、西へ仙秋サンライン及び新仙秋道路上をそれぞれ道路沿いに調査した。他の機関による調査は進行中であり今後新しい事実が見出されるであろうが、速報として現地調査結果に基づいて被害状況を記述する。

被害の範囲は、図-1の如く、東は保呂内、南は鬼首の荒雄湖畔、西は仙秋ラインに片倉森付近と推測される。余震域中心より約10kmの範囲内にある。地震動の強さは表層地盤の構造、土質、地形で著しく影響を受けるから注意しなければならない。江合川上流の保呂内に至ると、橋梁取付け部の沈下が認められなくなるが、谷幅が狭まり地盤状態が山岳のそれに変わっていることもあり、これにより被害が減少している可能性がある。また、南方では荒雄湖畔公園を過ぎると鳴子ダムの湛水地域に入り、旧川沿いの状況を見ることが出来ないから、被害の限界を決めることは困難であるが、鳴子町大谷川沿いでは被害の報告がないから、この辺りにあることが推測され、亦周辺の他の町に及ぶ状況からしてもほぼ妥当なものと考えられる。
