非線形応答変位法による地下鉄駅舎の被災メカニズムの考察

神戸市交通局

パシフィックコンサルタンツ株式会社 山本一敏** 森 伸治**

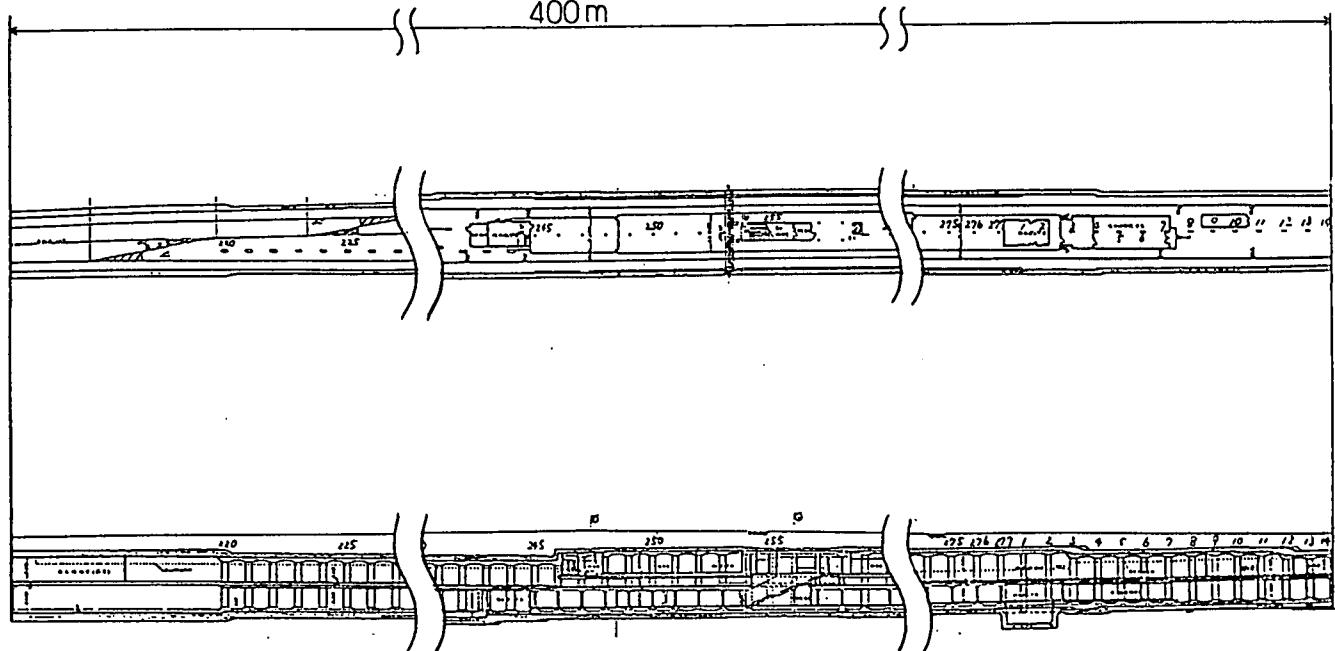
図-1 駅舎の平面および側面図

図-1に駅舎の平面、側面図を示す。上沢駅は、電気機械設備の中枢となるため、他の駅よりも大きなスパンを必要とし、延長が長くなっている。駅舎は、全長400m、幅13～17mの2～3層構造となっており、土かぶり厚は3～5mである。土質は、地表より表土、沖積層、段丘層、大阪層群の層順となっており、比較的良質な地盤である。大阪層群と段丘層の境界は、駅区間でGL-26m～GL-18m程度に変化している。

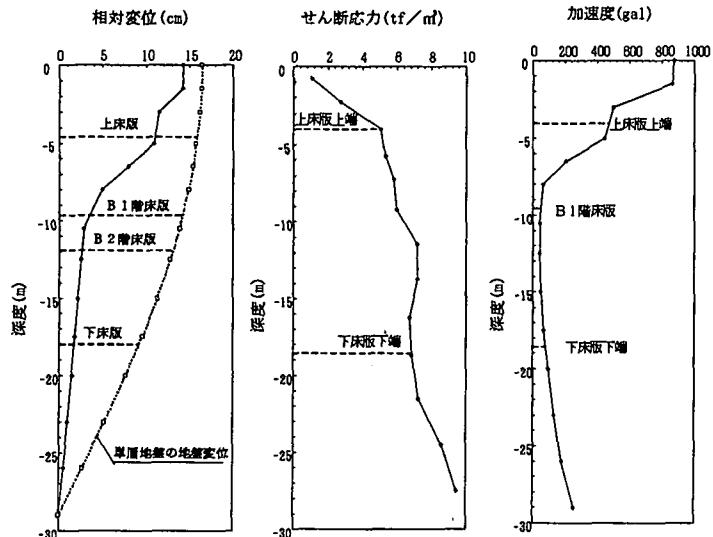
図-7 地盤の応答値

兵庫県南部地震においてポートアイランドのGL-83m(Ma 12下面)で観測された地震記録のNS成分を入力地震動とした。図-6に入力地震動を示す。等価線形化法を用いた1次元の地震応答解析により、地盤の応答値および地盤の等価剛性を求めた。図-7には、上～下床版間の相対変位が最大となる時刻における地盤の応答値を示す。地盤変位についてみると、B1階の相対変位が大きい。

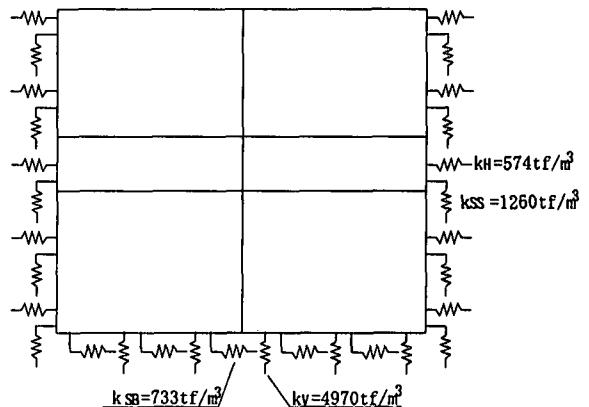
図-8 解析モデル

図-8に応答変位法の解析モデルを示す。解析モデルは、地盤ばねによって支持された平面骨組みモデルであり、各部材にはM～ ϕ 型（曲げモーメント～曲率関係）の非線形性を考慮した。M～ ϕ 関係については、文献2)を参考に設定した。図-9に代表的な部材のM～ ϕ 関係を示す。同図を見ると、中柱の変形性能は側壁に比較して劣っていることがわかる。ただし、M～ ϕ 関係の設定に当たっては、軸力を常時の軸力に固定している。なお、比較ケースとして各部材の特性を線形としたケースも実施した。

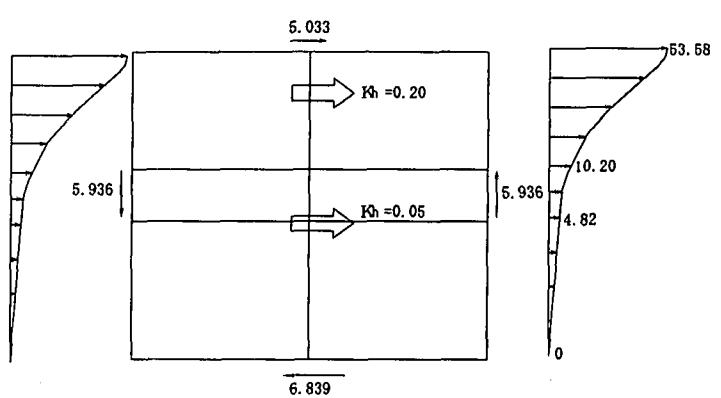
図-10 地震荷重図(tf/m²)

地震荷重には、図-7の地盤の応答値に対応する地震荷重を1.0とし、これを10分割し0.1～1.0の各地震荷重レベルの挙動を求めた。図-10に地震荷重レベル1.0の地震荷重を示す。なお、比較ケースとして文献1)のように等価な单層地盤に置換して求めた応答値を用いたケースも実施した。
