## 空中写真を用いた震災直後の道路被害状況分析

立命館大学理工学部 塚口博司\*  
アジア航測株式会社 戸谷哲男\*\*  
中辻清恵\*\*

# Analysis on Damage of Street Function in Hanshin - Awaji Earthquake Disaster Using Aerial Photographs

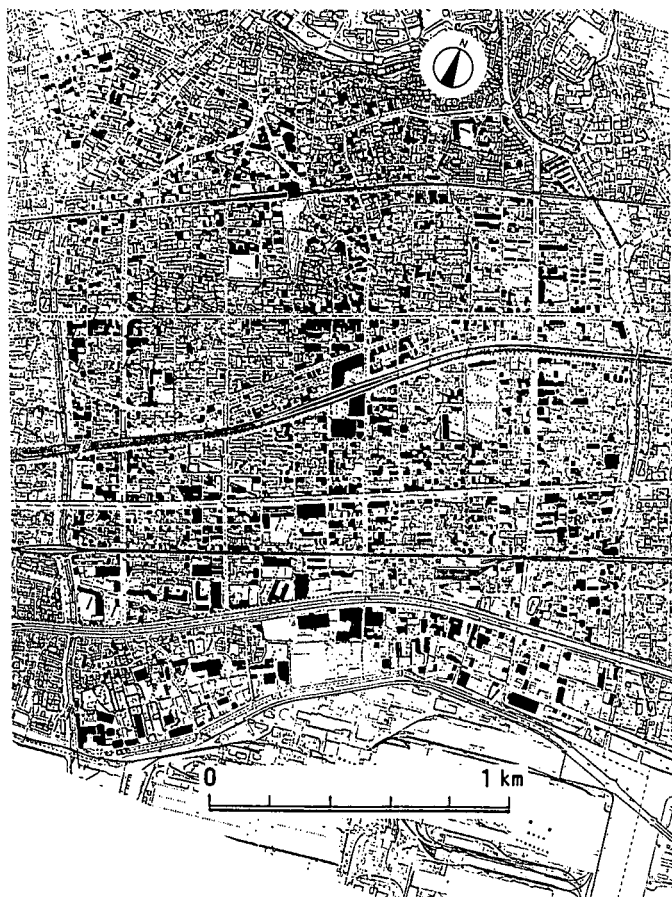
図-10 堅ろう建物分布

建物の構造による分析は、2,500分の1地形図上から堅ろう建物を図-10のように抽出し、各ゾーン内の堅ろう建物率を算出した。堅ろう建物とは、鉄筋コンクリートまたは鉄骨コンクリート等で建築されたもので、この図の場合は地上2階建て以上のものを対象としている。
