## 2000 年神津島近海地震の特徴と課題

2000 年 7 月 1 日、神津島近海を震源とする M6.4 の地震が発生し、神津島で最大震度 6 弱を記録した。その後、7 月 9 日にも神津島で震度 6 弱、また 7 月 15 日には新島でも震度 6 弱の揺れを記録した。(社)土木学会災害緊急対応部門では、7 月 1 日の地震で死者 1 名を出す惨事となったことを受けて調査団の派遣を決定し、緊急調査団として 4 名の専門家による現地被害調査を実施した。ここでは、現地で収集した資料を中心に、地震および地震動の概要やライフラインを始めとする土木構造物被害について報告する。特に、被害の顕著だった斜面および擁壁被害に着目するとともに、災害対応の実態を報告し、今後の課題を示す。

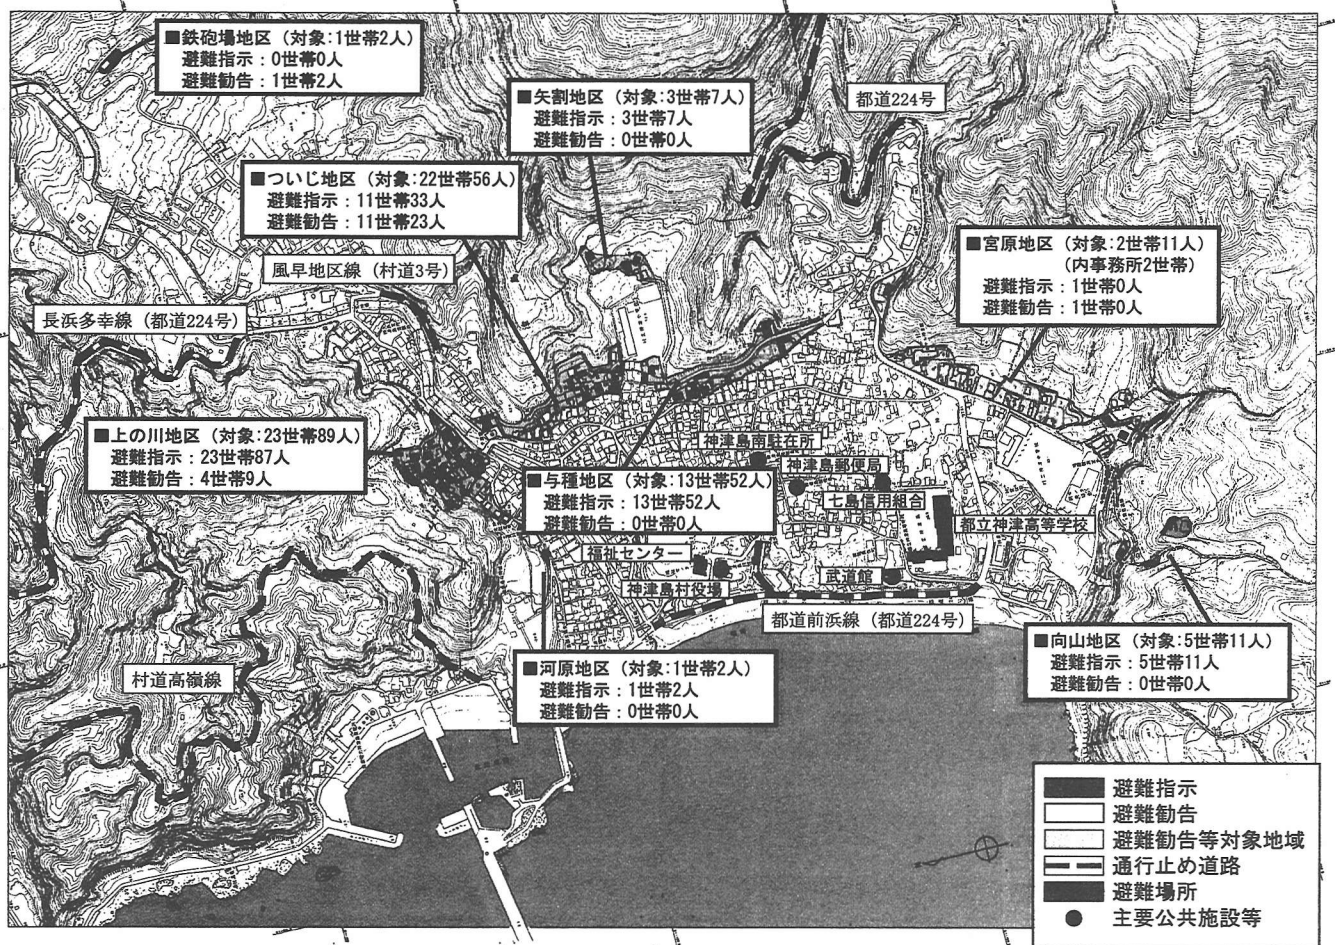
図-5 村内避難指示・勧告状況位置図

神津島村の島外への避難者は、総人口 2,277 名 (7 月 1 日現在) の内、約 2 割の約 400 名 (7 月 17 日現在) となっている。表-1 は、避難指示・勧告に状況を時系列に整理したものである。図-5 は、平成 12 年 7 月 12 日午前 9 時現在の村内の避難指示・勧告状況位置図である。

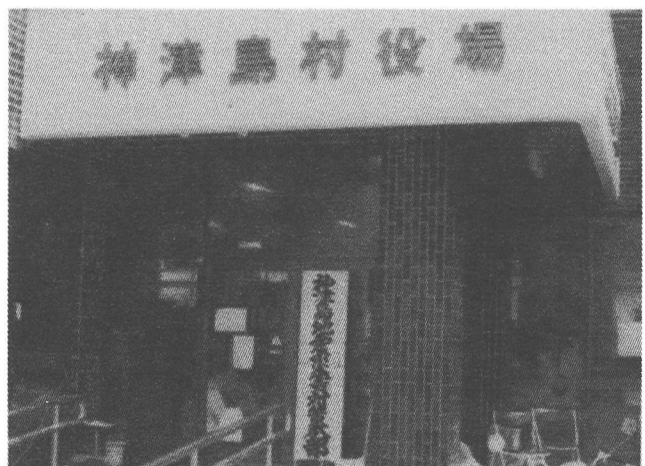
被害調査を実施した以降も、神津島、新島、式根島等で震度5弱を超える地震が発生し、新たな被害が生じている。こうした状況から、各村役場では厳戒態勢であった(写真-4)。また、今回の一連の地震では島民が疲弊しきっている様子が見て取れた。

写真-4 厳戒体制をとる神津島村役場
