## 2001 年芸予地震における宅地被害の分析

Masakatsu MIYAJIMA<sup>1</sup>, Takao HASHIMOTO<sup>2</sup> and Tomoko KOIKE<sup>3</sup>

2001 (平成13年) 年3月24日に起こった芸予地震は、広島県を中心として広い範囲にわたり、人的・物的被害を及ぼした。特に広島県呉市では、急斜面における宅地擁壁に多くの被害が生じた。本研究では2001年芸予地震における呉市の宅地擁壁被害を対象に、被害分析を行った。まず地震および被害の概要、呉市の地震被害状況、地形、宅地開発の歴史などを述べた後、さまざまな角度から宅地擁壁被害の分析を行い、被害発生の原因について考察した。本研究では、旧版地形図により地形の改変と宅地被害との関係を考察したが、既存不適格宅地を明らかにするために旧版地形図を利用することが有効であることが示唆された。

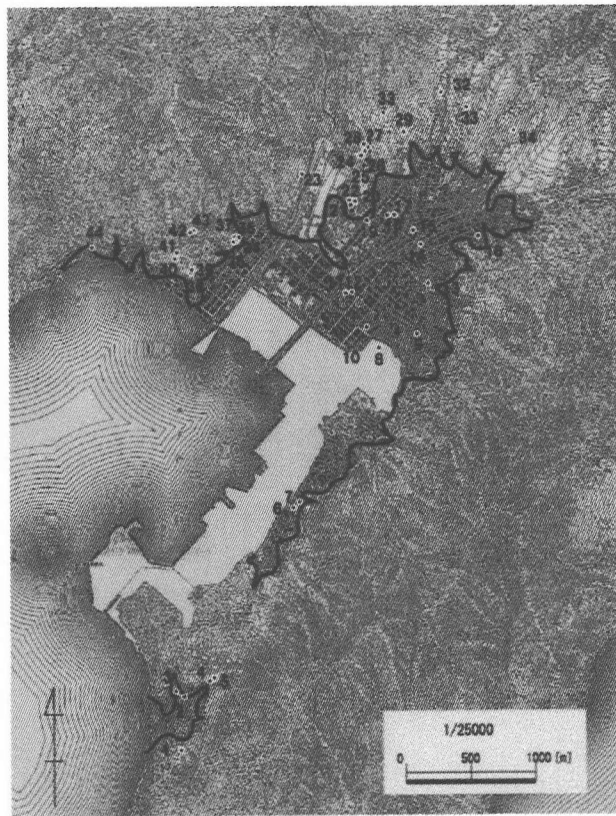
図-3 1899年の呉市中心部と被害宅地箇所

これらの被害は図-3より、1899年(明治32年)には中心部の平地よりかなり離れた山の斜面であったことが分かる。急斜面での被害の多くは、主に原地形が尾根地形と谷地形である地域に集中していた。例えば、図-6において28, 30, 34~38が尾根地形、1, 4, 5, 24, 25, 27, 29, 31~33, 39~41が谷地形での被害である。また、図-3~6を見ると現在は急斜面であるが、以前は沢地形であったり田として利用されている所もあった。例えば、図-6の24~28に被害が集中しているが、この付近は1899年(明治32年)には急傾斜の山に囲まれた沢地形となっており、田として土地利用されていた。

つぎに、平地での被害に注目する。既に市街地となっている平地であっても宅地被害が生じていた。この付近は早い段階で宅地開発が進んだ地域である。しかし図-3より、以前は急斜面や、田や果樹園として利用されており、もともとは宅地としては不向きな土地を人工的に地盤改良していたことが分かる。

干拓地で被害が生じた理由としては、この地域には比較的軟弱な層が堆積しており、表層付近で地震波が増幅した事が考えられる。この付近は主に中心市街地であるが、早い段階で宅地開発が進んだ地域である。しかし図-3より、以前は急斜面や、田や果樹園であり、もとは宅地としては不向きな土地であったことが分かる。そのような土地に人工的な地盤改良を繰り返し、宅地開発されたことが考えられる。
